Pinstivollen 118, 7375 RØROS

## Tilstandsrapport Eierskifte

Boligtype: Fritidsbolig  
Byggeår: 1980  
BRA: 78 m<sup>2</sup>  
BRA-i: 78 m<sup>2</sup>

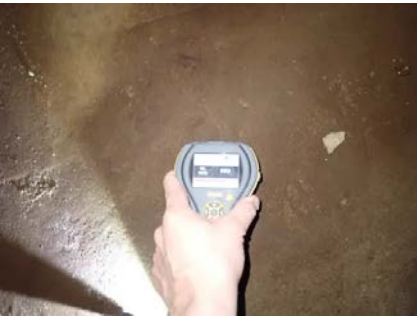
-Det er sannsynligvis ikke anvendt noen fuktsikring ved kjellermur eller rundt grunnmur generelt. Med tanke på byggeåret var det ikke vanlig å etablere ved slik type konstruksjon. Om fuktsikring skulle være etablert vil den være av en alder med usikker tetthet/restlevetid.  
-Kjellerrommet er fuktig. I hovedsak er dette av fuktopptrekk fra grunnmasser som grunnmur og gulv ligger etablert mot kjelleren.  
-Terrengtet rundt boligen er relativt flatt og takvann ledes hit. Flatt terreng kan medføre at overflatevann ikke renner tilfredsstillende bort fra bygningen.

TG 2 på grunn av påvist fukt i kjellerrommet og flatt terreng.

Fuktopptrekk i gulv.

-Det må sørges for god utlufting i kjellerrommet, slik at det blir best mulig uttørkingsvilkår. Oppfukting av rommet kan føre til skader i tilstøtende trekonstruksjoner over tid.  
-Det anbefales terrengjusteringer for å lede overflatevann tilfredsstillende bort fra grunnmur.

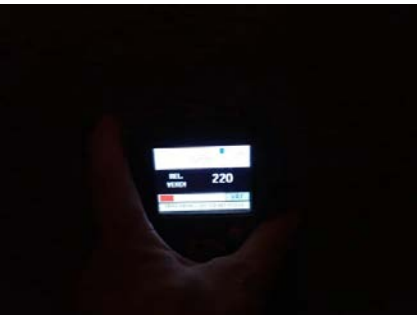
Fukt gjennom grunnmur.

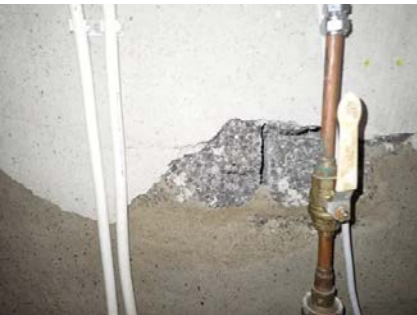
| Avskallinger/sprekker i kjellerrommet. | Type grunnmur i kjeller | Lettklinker (lecastein eller lign) |

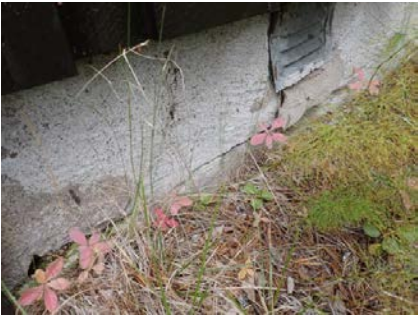
-I utvendig grunnmur er det registrert sprekkdannelse i muren ved boden, samt i nedre del av mur ved stue. Frostspreng fra grunnen mot muren er en mulig årsak, som indikasjon på manglende eller dårlig frostisolering.  
-Det er registrert horisontal sprekk i grunnmur rundt hele kjellerrommet, samt at det er avskallinger av puss i nedre del av muren. Noe usikker årsak til disse sprekkene, men frostspreng er en mulig årsak også her.

| Sprekker i nedre del av ringmur. | <div>Oppsummering av grunnmur og fundamentTG-2</div> <p>-I utvendig grunnmur er det registrert sprekkdannelse i muren ved boden, samt i nedre del av mur ved stue. Frostspreng fra grunnen mot muren er en mulig årsak, som indikasjon på manglende eller dårlig frostisolering.</p> <p>-Det er registrert horisontal sprekk i grunnmur rundt hele kjellerrommet, samt at det er avskallinger av puss i nedre del av muren. Noe usikker årsak til disse sprekkenene, men frostspreng er en mulig årsak også her.</p> <p>TG 2 på grunn av påviste forhold.</p> <div>Anbefalte tiltak / ytterligere undersøkelser anbefales</div> <p>-Det anbefales å foreta undersøkelser av byggegrunnen. Eventuelle tiltak vurderes etter dette. Per i dag er det ikke registrert konstruksjonsmessige skader, men det gjøres oppmerksom på at frostsprenging mot murer kan medføre skader over tid.</p> | |

-Det anbefales å foreta undersøkelser av byggegrunnen. Eventuelle tiltak vurderes etter dette. Per i dag er det ikke registrert konstruksjonsmessige skader, men det gjøres oppmerksom på at frostsprenging mot murer kan medføre skader over tid.

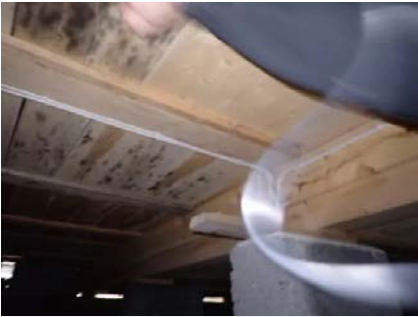
-Det er ikke etablert noen fuktsperre i form av plast på bakken i kryprommet.  
-Det registreres svertesopp/mugg i overflater oppunder bjelkelag, men ingen råteskader. Det er likevel ikke utelukket at dette kan utvikle seg over tid, da fuktnivået i rommet kan endre seg gjennom året.  
-Det kan være manglende plast på bakken i kombinasjon med begrenset luftgjennomstrømning som årsak til muggveksten. Muggvekst/sverting er et tegn på kondensering.

| Sverting oppunder bjelkelag. | Ja |

-Sikring mot fukt og mugg må foretas. Det anbefales å etablere plast mot grunn for å redusere luftfuktigheten i rommet. I tillegg kan det være hensiktsmessig å sørge for bedre luftgjennomstrømning.

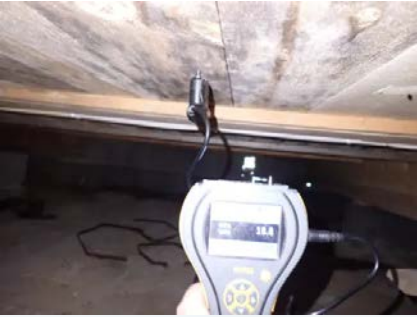
| <div>Resultat av fuktmåling i treverk eller luftfuktighet i kryprommet</div> <p>Ved stikktakninger i bjelkelaget i krypkjeller måles et fuktinnhold på ca. 19 vektprosent. Dette gir en risiko for utvikling av mugg/svertesopp.</p> <div>Oppsummering av krypkjellerTG-2</div> <p>-Det er ikke etablert noen fuktsperre i form av plast på bakken i kryprommet.</p> <p>-Det registreres svertesopp/mugg i overflater oppunder bjelkelag, men ingen råteskader. Det er likevel ikke utelukket at dette kan utvikle seg over tid, da fuktnivået i rommet kan endre seg gjennom året.</p> <p>-Det kan være manglende plast på bakken i kombinasjon med begrenset luftgjennomstrømning som årsak til muggveksten. Muggvekst/sverting er et tegn på kondensering.</p> <p>TG 2 på grunn av påviste forhold.</p> | |

| Fuktmåling viser et nivå med risiko for å utvikle mugg/svertesopp (18,8 vektprosent). |

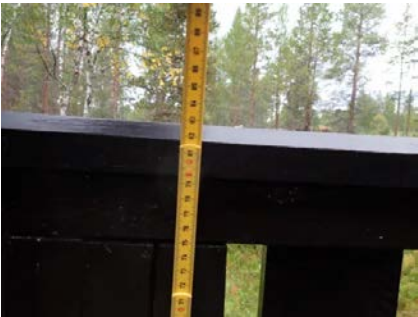
-Rekkverket måles til ca. 83 cm, og er dermed lavere enn dagens krav på 100 cm ved terrasser/balkonger.  
-Det er sprekker i noen av fundamentene mot nordvest, som tyder på at det er bevegelser i grunnen. Konstruksjonen har også noen merkbare skjevheter ytterst mot nordvest. Manglende frostisolering er en mulig årsak til påviste skjevheter/bevegelser.

Rekkverkshøyde.

-Rekkverkshøyde må endres for å tilfredsstille krav på byggemeldingstidspunktet. Dette vil si minimum 90 cm. For å lukke avviket anbefales det at høyden endres til 100 cm, som er dagens krav.  
-Det anbefales å foreta undersøkelser av byggegrunnen. Eventuelle tiltak ved fundamenteringen vurderes etter dette.

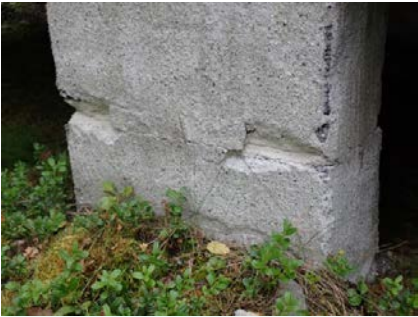
Sprekk/avskalling i fundament.

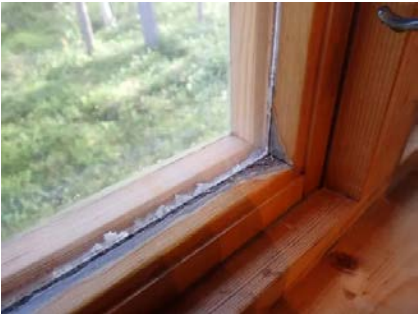
-Det registreres harde tettelister i vinduer som pga. dette tetter dårlig.  
-Det er stedvis fuktmerker/avskalling av lakk i innvendige vinduskarmen.  
-Utvendig er det noen sprukkede kittfalsen i enkelte vindu, samt noe værslitasje i vinduskarmen mot sørøst.  
-Enkelte av innerdørene tar i karm.  
-Det er sprekke i et vindusglass i kjøkken.

Fuktmerker/avskalling i innvendig vinduskarm.

-Tettelister anbefales skiftet.  
-Jevnlig vedlikehold av vinduer er påregnelig som følge av alder og slitasje. Dette for å forlenge levetiden og unngå skader.  
-Innerdører bør justeres for å lukke avviket.  
-Sprukket glass anbefales skiftet.

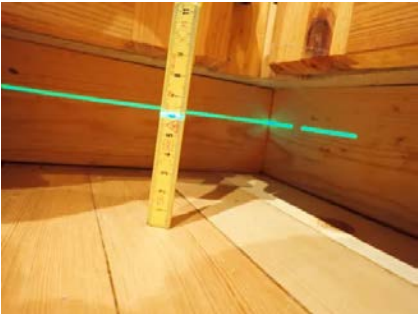
-Med bruk av nivelleringslaser ble det registrert totalt avvik på rommet mellom 15 og 30 mm. Ved stikkprøver ble det påvist en total høydeforskjell på 20 mm i kjøkkenet.  
-Oppunder bjelkelag i krypkjeller er det påvist et fuktnivå over faregrensen for utvikling av mugg/svertesopp, samt registrert en del sverting i treverket.

Referansenivå laser = 40 mm. Viser avvik i kjøkken på 20 mm.

-For å få tilstandsgrad 0 eller 1 må høydeforskjeller rettes opp. Det vil imidlertid sjelden være økonomisk rasjonelt som et enkeltstående tiltak i en bolig som dette. Dersom boligen en gang skal renoveres, kan man vurdere slike tiltak.  
-Det må foretas tiltak for å senke fuktnivået i krypkjelleren. Se "Krypkjeller" for videre vurdering.

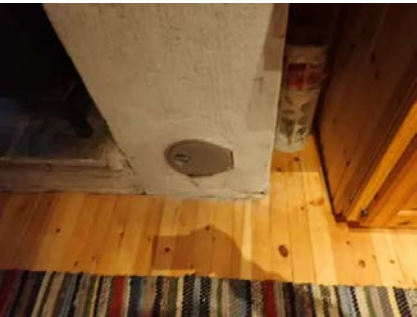
-Det mangler ubrennbar plate på gulvet under sotluka.  
-På pipemuren inne i boligen er det registrert noen skjolder som kommer av ukjent årsak. Kan ha vært tidligere lekkasjer som har forårsaket dette. Det blir ikke registrert noen aktiv fukt eller skader ved gjennomføringen i taket ved befaringen.  
-Pipemuren har noen sprekker inne i boligen.  
-Det er noe avskalling i toppbeslaget på pipe.

Oversiktsbilde, sotluke.

-Ubrennbar plate på gulv under sotluke må etableres for å lukke avviket. Denne skal strekke 30 cm ut foran sotluka. Det kan være krav til en typegodkjent plate med tanke på avstanden til brennbart materiale, da enkle plater kan lede varme.  
-Det anbefales en nærmere undersøkelse av skjolder i pipemuren.  
-Sprekker i pipemur bør utbedres.  
-Utbedring av lakk på toppbeslag på pipe anbefales.

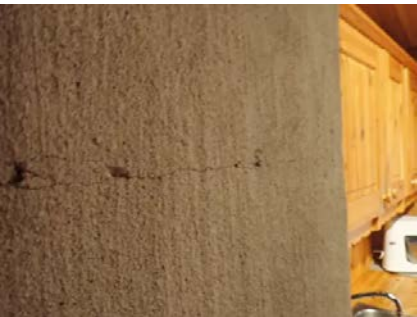
Sprekker i pipemur.

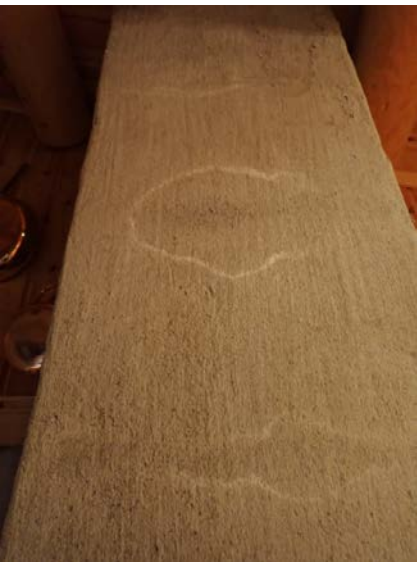
Skjolder i pipemur.

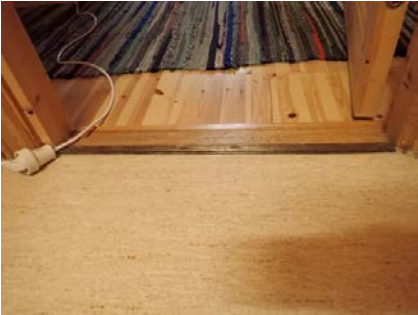
-Det er ikke fall til sluk, samt at det ikke er noen oppkant ved dør. Eventuelt lekkasjevann i rommet vil renne ut døren.  
-Vegger har panel, og dette er ikke et egnet materiale for bruk i våtsoner. Forskriften NS 3600 stiller krav til at overflater i våtsoner skal tåle belastning av vann, i form av et egnet vanntett sjikt, selv om det er dusjkabinett i rommet.

Vann vil kunne renne ut ved dør ved en lekkasje i rommet.

-Det må fremdeles brukes dusjkabinett i rommet med dagens overflater. For å lukke avviket må det foretas oppgraderinger/etablering av tettesjikt i våtsoner.
