Føllingvegen 2, 7732 STEINKJER

**Følling - Kombinasjonsbygg som  
tilbyr både bolig og  
næringsarealer.**

# Kombinasjonsbygg som tilbyr både bolig og næringsarealer.

Befaringsdato: 15.12.2025

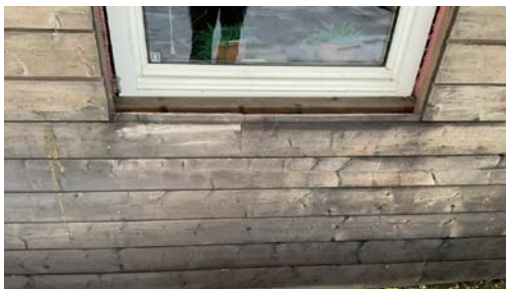
Avvik: • Det er ingen eller liten lufting i nedre kant av kledning mot grunnmur.

- Det er påvist spredte råteskader i bordkledningen.

- Råteskadet trekledning må skiftes ut.
  - Råteskader i bordkledningen kan fortsette å utvikle seg både i tilliggende bordkledning og til bakenforliggende veggkonstruksjon, dersom en ikke foretar tiltak.
  - Lokal utbedring bør foretas for å øke avstanden mellom terreng og bordkledning.
  - Uten tilstrekkelig lufting bak bordkledningen kan fuktighet som trenger inn bak bordene eller gjennom veggen innenfra ikke tørke opp. Dette skaper ideelle forhold for råtesopp og muggvekst.
- Lokale utbedringer.

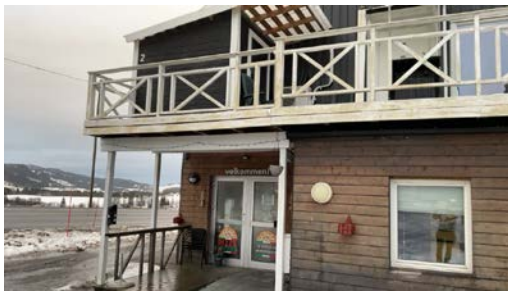
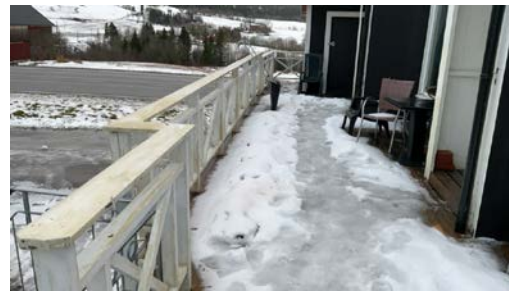
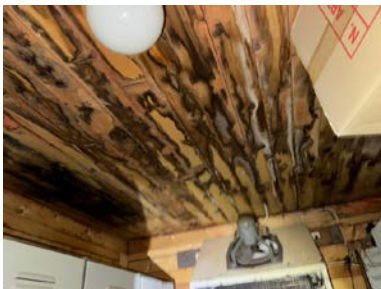
Det er aktive lekkasjer inn i næringsdelen.

Synlige lekkasjer inn i næringsdelen fra ovenforliggende balkonger. Vann og fuktskader. Piggmålinger viser over 27%. Dette er fuktighet på skadelig nivå.

Viser fuktighet inn i næring

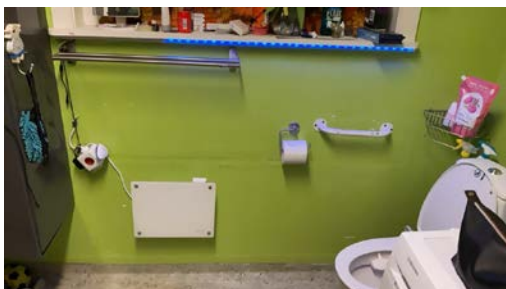
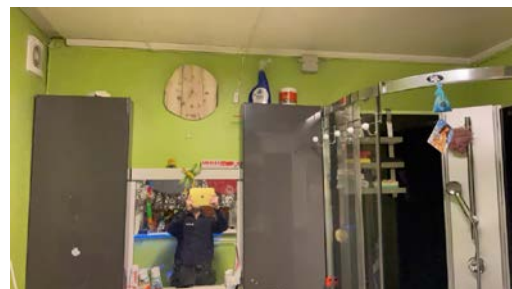
Ufagmessig oppbygd våtrom. Ingen sluk under kabinett, avløp ledes til rør under innredning, det er motfall og utett kobling på dette. Eldre vindu mot stue. Ihht. alder og nevnte avvik anbefales at våtrommet totalrenoveres. Ved renovering, påse at alle forhold med tettesjiktet, våtsone, sluk mv. dokumenteres. Alder har en vesentlig betydning i forhold til lekkasjer og skader, alle materialer og tetteanordninger har levetidsbetingelser og følgelig naturlig slitasje.

- Våtrommet må totalrenoveres. Alle forhold med tettesjikt, våtsone, sluk m.m. må dokumenteres.
- Manglende oppgradering av våtrommet medfører høy risiko for at konstruksjonene ikke vil tåle vanlig bruk av vann eller lekkasjer. Selv om det er dusjkabinett, er det fortsatt en betydelig risiko for at våtrommets konstruksjoner ikke tåler lekkasjer. Dette kan føre til fuktskader på tilstøtende konstruksjoner.

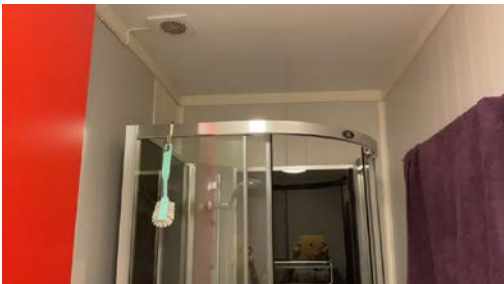
Arbeide er utført av ufaglærte. Ikke bygd som et tett våtrom. Ingen sluk. Ulike typer belegg. Utslag ved fuktsøk på gulv.

- Våtrommet må totalrenoveres. Alle forhold med tettesjikt, våtsone, sluk m.m. må dokumenteres.
- Manglende oppgradering av våtrommet medfører høy risiko for at konstruksjonene ikke vil tåle vanlig bruk av vann eller lekkasjer. Selv om det er dusjkabinett, er det fortsatt en betydelig risiko for at våtrommets konstruksjoner ikke tåler lekkasjer. Dette kan føre til fuktskader på tilstøtende konstruksjoner.
