Føllingvegen 2, 7732 STEINKJER

**Følling - Kombinasjonsbygg som
tilbyr både bolig og
næringsarealer.**

Salgsobjekt: Enebolig
Eierform: Eiet
Byggeår: 1946
BRA-i/BRA Total 256/802 kvm
Tomtstr.: 1904.8 m²
Soverom: 5
Gnr./bnr. Gnr. 349, bnr. 11
Oppdragsnr.: 1708250303

Rapportdato: 21.12.2025

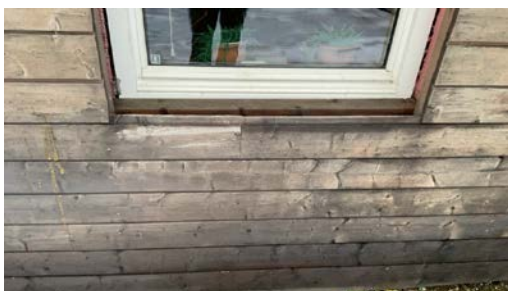
- Det er påvist spredte råteskader i bordkledningen.
- Bordkledning går stedvis nesten helt ned i terreng.

- Råteskadet trekledning må skiftes ut.
- Råteskader i bordkledningen kan fortsette å utvikle seg både i tilliggende bordkledning og til bakenforliggende veggkonstruksjon, dersom en ikke foretar tiltak.
- Lokal utbedring bør foretas for å øke avstanden mellom terreng og bordkledning.
- Uten tilstrekkelig lufting bak bordkledningen kan fuktighet som trenger inn bak bordene eller gjennom veggen innenfra ikke tørke opp. Dette skaper ideelle forhold for råtesopp og muggvekst.

Lokale utbedringer.

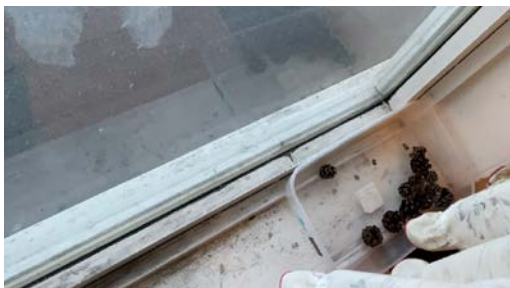
- Det er påvist tegn på innvendig kondensering av enkelte vindusglass.
- Karmene i vinduer er slitte og det er sprekker i trevirket.

Eldre vinduer og innsettingsdetaljer øker faren for skjulte skader som følge vanninntrengning over tid i tilstøtende konstruksjoner. Dette lar seg som oftest ikke oppdage uten inngrep. Kjøper gjøres oppmerksom på dette. Det ble ikke registrert punkterte vinduer på befaringdagen. Det gjøres oppmerksom på at punkterte vinduer tidvis kan være svært vanskelig å avdekke og at punktering er påregnelig som følge av aldringsslitasje. Fastmalte vinduer. Pålagt silikon mellom glass og innvendig karm. Det er registrert fuktmerker/malingsavskallinger i vinduskarmer. Værslitasjer. Det er observert flere vinduer med harde og skadede pakninger. Råte i omramningslister på vindu ved leilighet 2. Manglende vannnese ved flere vinduer. Svertesopp i karmer. Fleste av boligens vinduer har nådd forventet levetid. Vindu på soverom i loftsleilighet tar i karm.

- Kondensering på enkelte glass har medført fuktskader i treverk som kan medføre utskiftningsbehov av enkelte vinduer.
- Vinduer må justeres.
- Det må påregnes noe vedlikehold og at enkelte vinduer må skiftes ut.

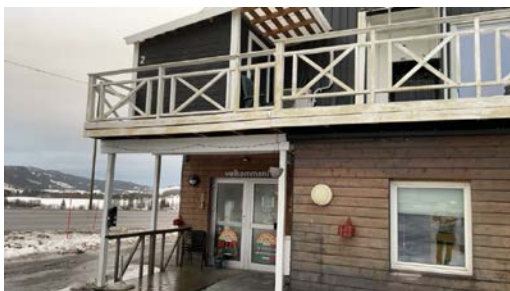
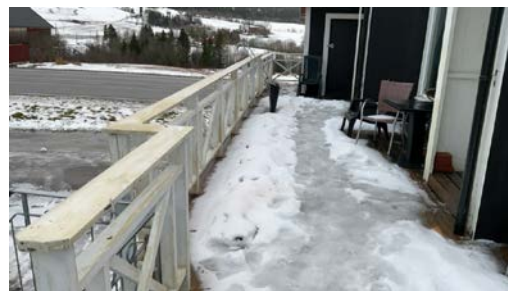
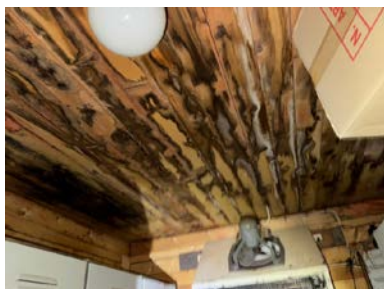
Synlige lekkasjer inn i næringsdelen fra ovenforliggende balkonger. Vann og fuktskader. Piggmålinger viser over 27%. Dette er fuktighet på skadelig nivå. Soppskader i boder i næring. Råte og skjevheter i rekkverk.

Viser fuktighet inn i næring

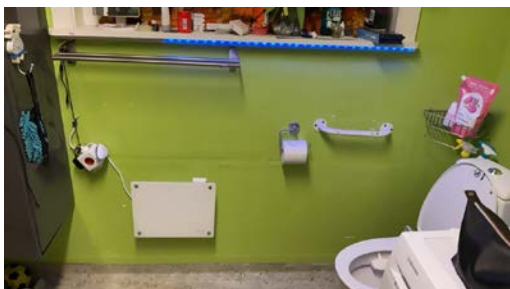
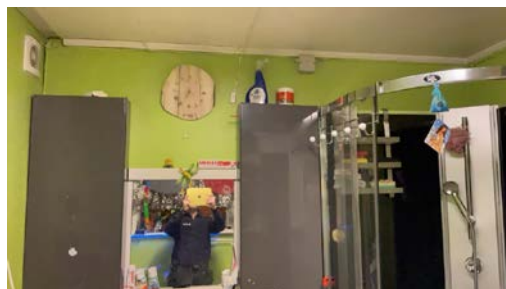
Ufagmessig oppbygd våtrom. Ingen sluk under kabinett, avløp ledes til rør under innredning, det er motfall og utett kobling på dette. Eldre vindu mot stue. Ihht. alder og nevnte avvik anbefales at våtrommet totalrenoveres. Ved renovering, påse at alle forhold med tettesjiktet, våtsone, sluk mv. dokumenteres. Alder har en vesentlig betydning i forhold til lekkasjer og skader, alle materialer og tetteanordninger har levetidsbetingelser og følgelig naturlig slitasje.

- Våtrommet må totalrenoveres. Alle forhold med tettesjikt, våtsone, sluk m.m. må dokumenteres.
- Manglende oppgradering av våtrommet medfører høy risiko for at konstruksjonene ikke vil tåle vanlig bruk av vann eller lekkasjer. Selv om det er dusjkabinett, er det fortsatt en betydelig risiko for at våtrommets konstruksjoner ikke tåler lekkasjer. Dette kan føre til fuktskader på tilstøtende konstruksjoner.

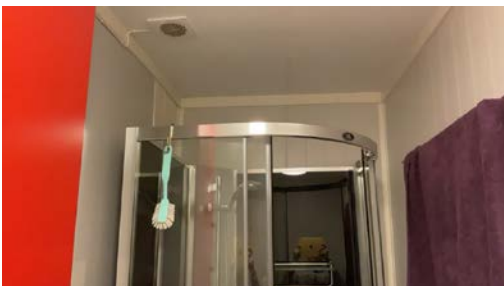
Arbeide er utført av ufaglærte. Ikke bygd som et tett våtrom. Ingen sluk. Ulike typer belegg. Utslag ved fuktsøk på gulv.

- Våtrommet må totalrenoveres. Alle forhold med tettesjikt, våtsone, sluk m.m. må dokumenteres.
- Manglende oppgradering av våtrommet medfører høy risiko for at konstruksjonene ikke vil tåle vanlig bruk av vann eller lekkasjer. Selv om det er dusjkabinett, er det fortsatt en betydelig risiko for at våtrommets konstruksjoner ikke tåler lekkasjer. Dette kan føre til fuktskader på tilstøtende konstruksjoner.

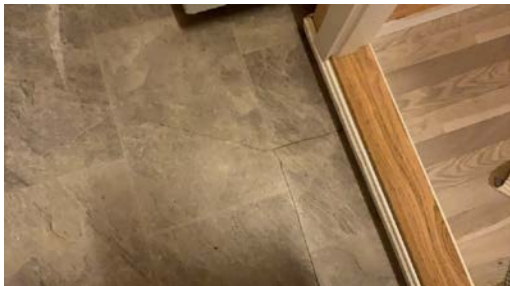
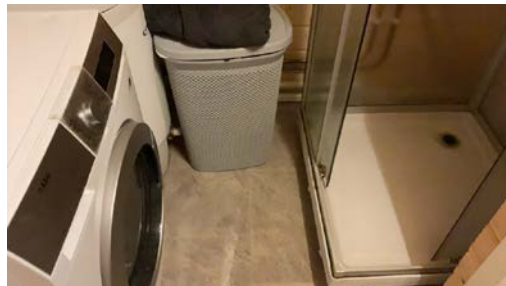
Eldre, slitt bad. Fuktskader i himling/ overflater og på innredning. Vann stående på

- Våtrommet må totalrenoveres. Alle forhold med tettesjikt, våtsone, sluk m.m. må dokumenteres.
- Manglende oppgradering av våtrommet medfører høy risiko for at konstruksjonene ikke vil tåle vanlig bruk av vann eller lekkasjer. Selv om det er dusjkabinett, er det fortsatt en betydelig risiko for at våtrommets konstruksjoner ikke tåler lekkasjer. Dette kan føre til fuktskader på tilstøtende konstruksjoner.
