Steinsarmen 6, 3697 TUDDAL

**Innbydende familiehytte med 3  
soverom og nydelig utsikt til  
Gaustatoppen**

## Nøkkelinformasjon

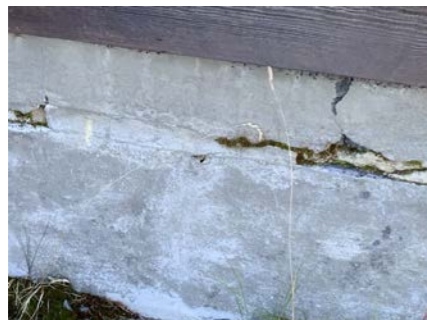
Det øverste laget av stripefundamentet på vest og sørside er frostskaadet, og murverket har også vertikale sprekker.

Det registreres skader som følge av jordtrykk/tele noe som vurderes å ha svekket den konstruksjonsmessige bæreevnen. Strakstiltak for å sikre konstruksjonen må påregnes.

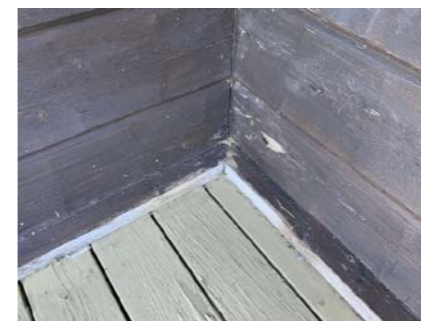
Ved visuell kontroll, kombinert med stikktagninger i kledningen fra bakkenivå registreres sprekker og slitte overflater, spesielt på værsiden. Som følge av dette må utvendige fasader påregnes noe hyppigere vedlikeholdsintervall i tiden som kommer.

Det er noe råteskader på trepanel

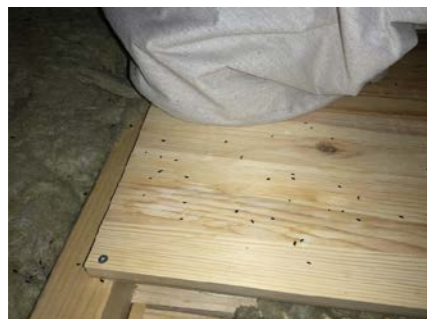
Etasjeskiller er isolert og luftet via hyllebord. Det er registrert symptomer på aktivitet fra skadedyr.

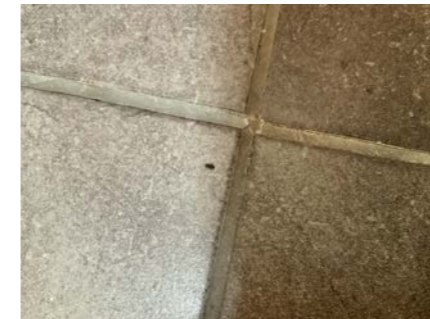
Fugen på gulvflisene har sprekker

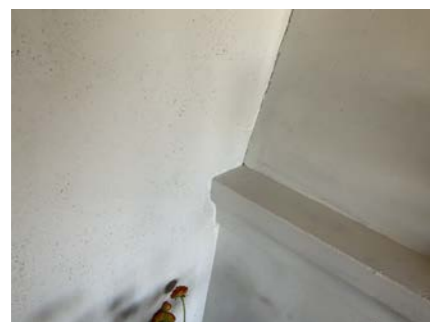
Spenningsprekker

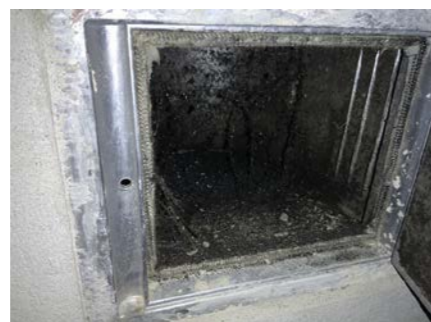
Bør rengjøres
