**Salgsobjekt:** Enebolig  
**Eierform:** Eiet  
**Byggeår:** 1956  
**BRA-i/BRA Total** 207/255 kvm  
**Tomtstr.:** 676.1 kvm  
**Soverom:** 3  
**Antall rom:** 5  
**Gnr./bnr.** Gnr. 1, bnr. 1761  
**Oppdragsnr.:** 1109260012

# Attraktiv enebolig i rolig og sentralt boområde - solrik tomt, jacuzzi og utleiemulighet!

| Tilstandsrapport ..... | 49 |

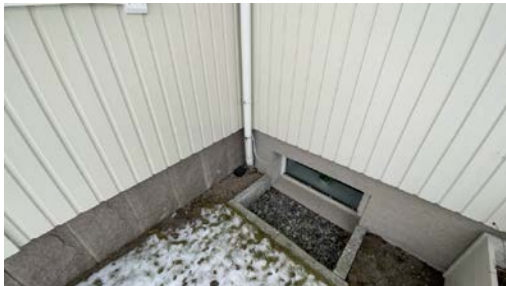
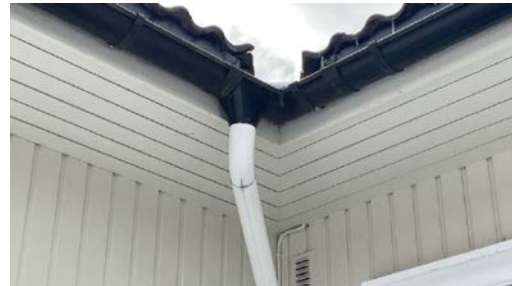
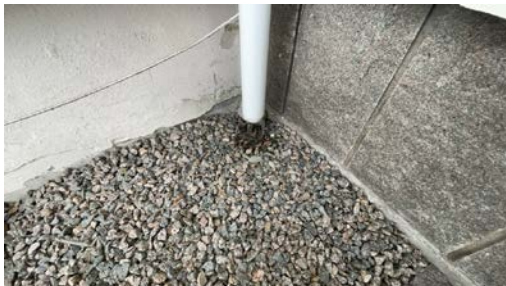
Avvik: Det er ikke tilfredsstillende bortledning av vann fra taknedløp ved grunnmur. Det mangler snøfangere på hele eller deler av taket, men det var ikke krav om dette på byggemeldingstidspunktet. Mer enn halvparten av forventet brukstid er passert på renner/nedløp/beslag.

Manglende eller utilstrekkelig bortledning av vann fra taknedløp kan føre til økt fuktbelastning mot grunnmur og fundament. Over tid kan dette medføre fuktinntrengning i konstruksjonen, redusert levetid på grunnmur og økt risiko for fuktskader i kjeller.

Manglende snøfangere medfører risiko for ukontrollert nedfall av snø og is fra taket til steder hvor personer og husdyr kan oppholde seg. Det bør vurderes å montere snøfangere for å hindre risiko for snøras som kan medføre skade.

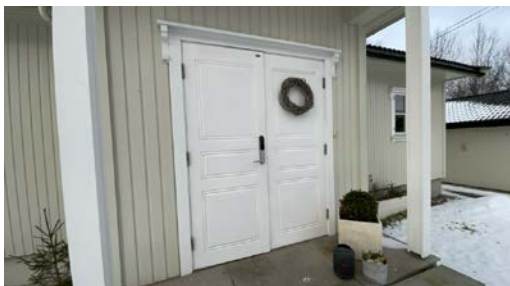
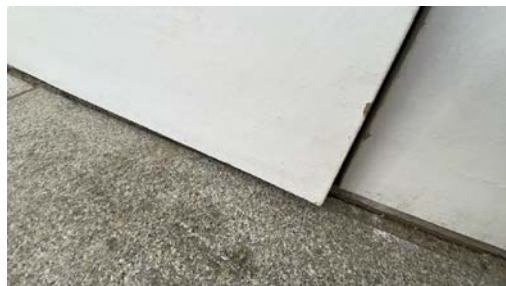
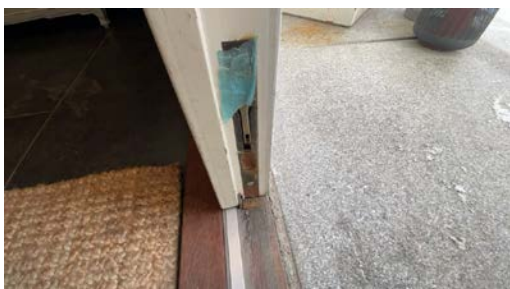
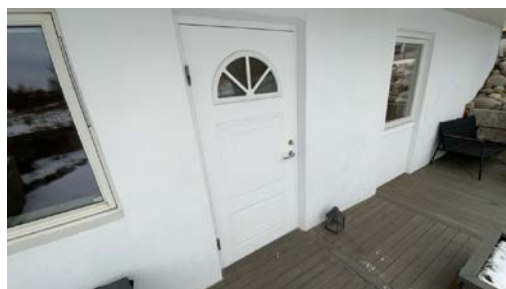
Ytterdør hybel.

Manglende terskelbeslag øker risikoen for fuktinntrengning til innenforliggende konstruksjoner.

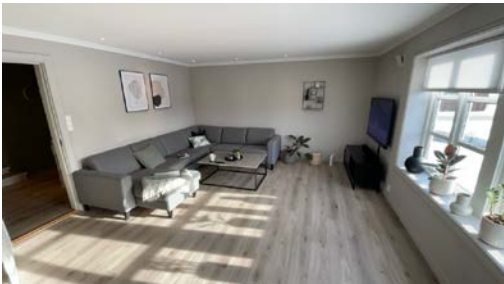
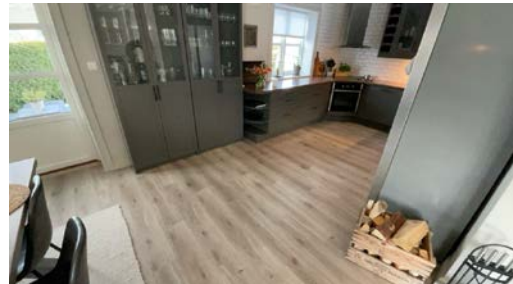
- Målt høydeforskjell på mellom 10 - 20 mm innenfor en lengde på 2 meter. Tilstandsgrad 2 gis med bakgrunn i standardens krav til godkjente måleavvik.
- Målt høydeforskjell på over 30 mm gjennom hele rommet. Tilstandsgrad 3 gis med bakgrunn i standardens krav til godkjente måleavvik.

**Kostnadsestimat: 100 000 - 200 000**

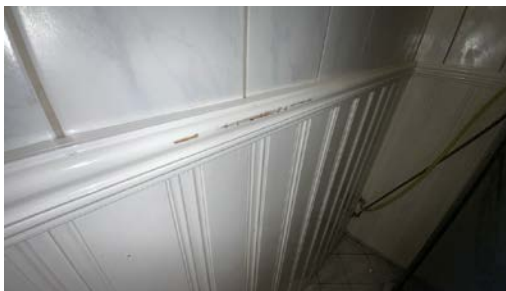
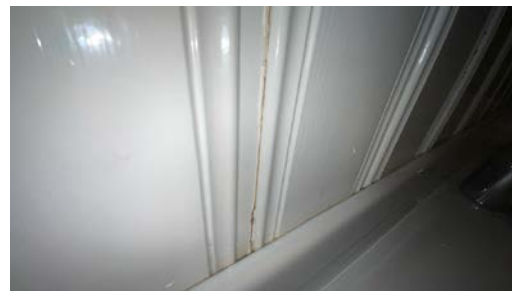
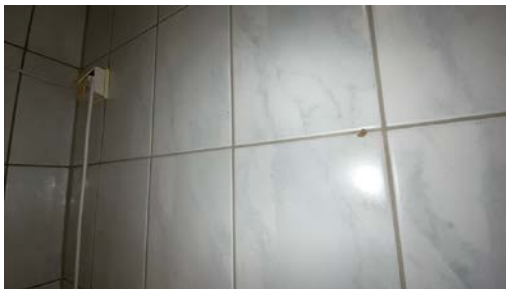
- Det er vindu/dør med ikke fuktbestandige materialer i våtsonen (ved vask, dusj, badekar, osv.), løsningen eller byggematerialet er uegnet.
- Det er uegnede materialer i våtsoner.

- Uegnede materialer må fuktbeskyttes/utskiftes.
- Uten membran/tettesjikt er det høy risiko for at vann trenger gjennom konstruksjonene og kan medføre fuktskader.

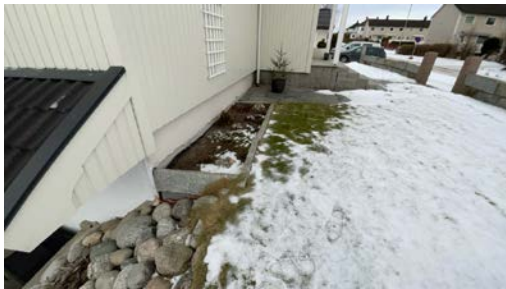
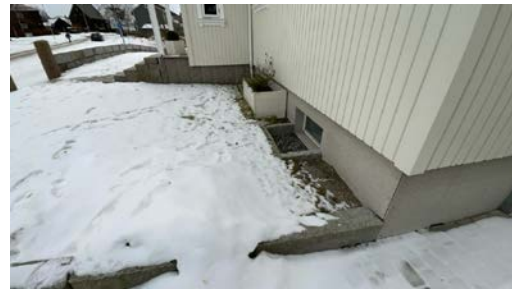
Manglende fall fra grunnmuren øker risikoen for fuktinntrenging og belastning på dreneringssystemet, samt risiko for skader på konstruksjonen over tid. Det anbefales å foreta terrengjusteringer slik at det etableres tilfredsstillende fall (1:50) minimum 3 meter ut fra grunnmur i samsvar med SINTEF Byggforsk sine anbefalinger.

**Kostnadsestimat: 20 000 - 100 000**
