Børkevegen 55A, 2385 BRUMUNDDAL

**Innholdsrik enebolig med  
panoramautsikt øverst på  
Børke-feltet. Solrik hage og  
terrasse. Attraktiv beliggenhet.**

# Tilstandsrapport

Befaringsdato: 31.03.2025

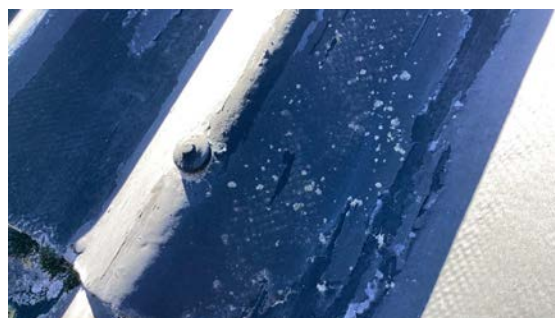
- Mer enn halvparten av forventet brukstid er passert på taktekingen.
- Mer enn halvparten av forventet brukstid er passert på undertak.
- Det er avvik:

Taket er tidligere provisorisk reparert.  
Forvittringer i platene.  
Observerte åpninger i platene rundt spiker.  
Skader i vindskier.

Taktekingen er eldre enn normal levetid og har betydelige skader.  
Må påregne nyetablering i nær fremtid.  
Eternitt er asbestholdig, saneres etter egne forskrifter.

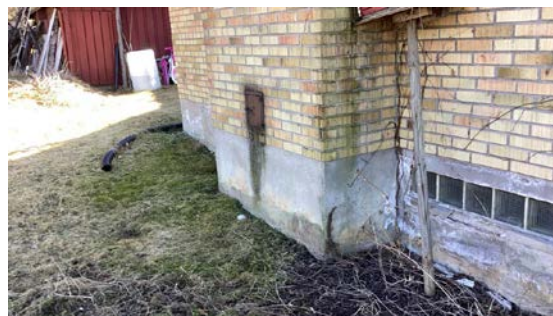
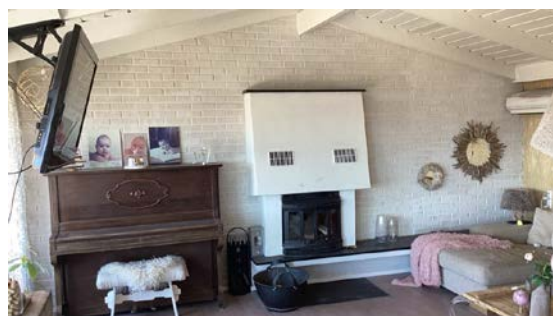
- Det er avvik:
- Eldre piper vil ofte ha forvitningskader.  
Fuktmerker i sotluke.  
Frost skader i pipe over tak.

- Tiltak:
- Bør påregne rehabilitering av pipe, med nytt røykrør, sotluke og overganger, pga. alder.  
Fuktskade må utbedres.
