Garstadveien 141, 7924 AUSTAFJORD

**Godt vedlikeholdt enebolig med  
garasje, beliggende på Garstad**

Befaringsdato: 03.11.2025

# Tilstandsrapport

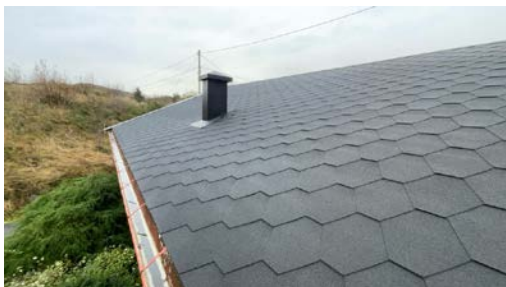
Tidspunkt for utskiftning av undertak og takteking nærmer seg. Overvåk tilstanden jevnlig.

Konsekvensen av eldet undertak og takteking er økt risiko for vannlekkasjer gjennom undertaket og videre inn i konstruksjonen, noe som kan føre til fuktskader og råte.

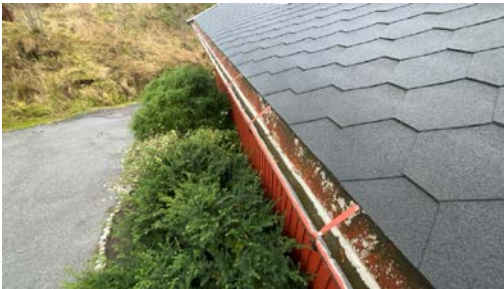
### Nedløp og beslag

Takrenner og nedløp i aluminium. Pipekrage og luftehatt i stål.

Det er kun estetiske forhold som er påvirket av avflassing av maling på takrenner og nedløp, og det har ingen funksjonell betydning. Eventuell oppmaling eller utskifting kan vurderes dersom et penere utseende ønskes.

- Overvåk tilstanden jevnlig. For å få tilstandsgrad 0 eller 1 må beslag/renner/nedløp skiftes ut, men tidspunktet for når dette er nødvendig er vanskelig å si noe om.

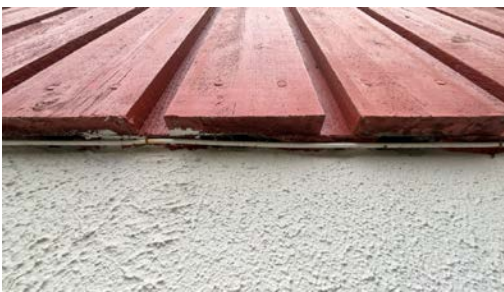
## TG 2 Veggkonstruksjon

Veggene har bindingsverkskonstruksjon fra byggeår. Fasade/kledning har stående bordkledning og liggende i gavl.

- Uten tilstrekkelig lufting bak bordkledningen kan fuktighet som trenger inn bak bordene eller gjennom veggen innenfra ikke tørke opp. Dette skaper ideelle forhold for råtesopp og muggvekst.

Det bør etableres tilstrekkelig lufting i nedre kant av kledningen for å sikre god ventilasjon og redusere risikoen for fuktskader og råte i konstruksjonen over tid. Manglende lufting kan føre til oppfuktning av kledningen og forkortet levetid på fasaden.

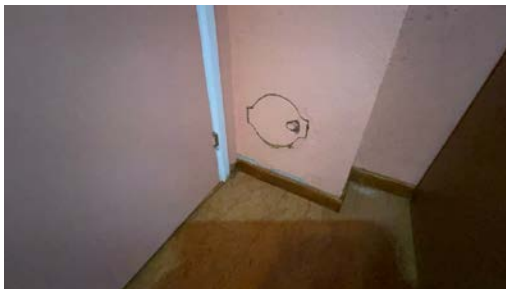
## Rom Under Terreng

Vedvarende høyt fuktinnhold kan føre til økt risiko for sopp- og råteskader, samt redusert levetid på konstruksjonen.

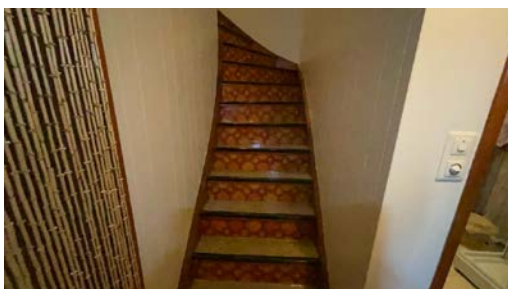
## TG 2 Innvendige trapper

Tretrapp med belegg i trinnene, tette trinn, ikke rekkverk da det er vegg på begge sider.

- Håndløper må monteres på vegg for å tilfredsstille krav på byggetidspunktet.

Håndløper bør monteres på vegg for å redusere risikoen for fallulykker og for å ivareta sikkerheten ved bruk av trappen.

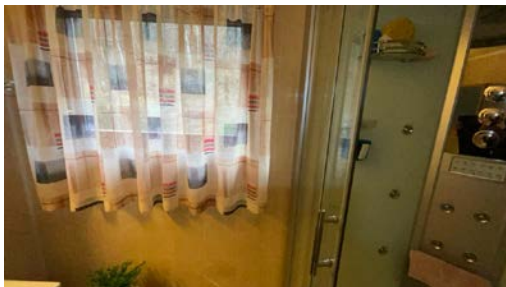
Dagens løsning medfører økt risiko for fuktskader på vindu og omkringliggende konstruksjoner.

Det bør vurderes å fuktbeskytte eller bytte ut vinduet med materialer som tåler fukt, spesielt siden dusjkabinettet står nær vinduet.

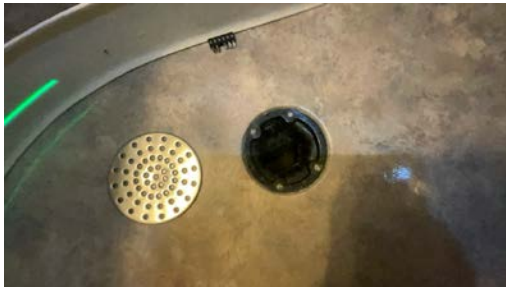
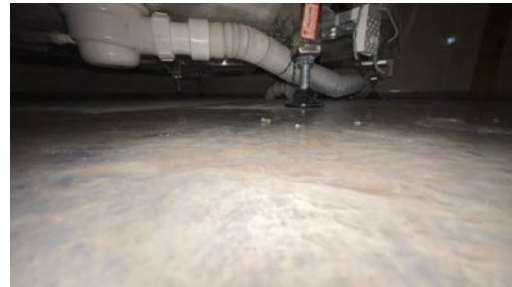
Manglende tilgang og aldrende løsninger øker risikoen for lekkasjer og fuktskader i konstruksjonen.

Membran- og slukløsningen bør følges opp og vurderes for utskifting, da mer enn halvparten av forventet brukstid er passert.

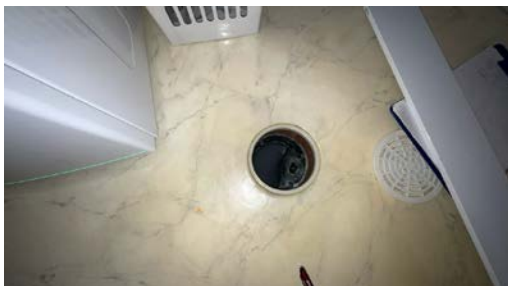
- Tiltak:
  - Eldre sluk av plast er ofte utsatt for lekkasjer og særlig i overganger. Eventuelle lekkasjer kan medføre fuktskader på tilliggende konstruksjoner.
  - Det er viktig å merke seg at levetiden til en membran varierer basert på kvalitet, installasjon og bruk. Eldre membraner kan bli sprø og sprekke opp, noe som fører til at de mister sin vanntettende funksjon. Dette kan resultere i vannlekkasjer gjennom vegger og gulv og fuktskader.
- Dusjkabinettet bør tilkobles et godkjent avløp slik at alt avløpsvann ledes direkte til sluket.
- Dagens løsning medfører risiko for vannskader på gulv og omkringliggende konstruksjoner, samt økt fuktbelastning og mulig skade på tettesjiktet.

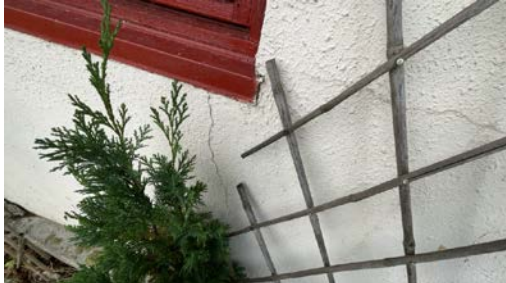
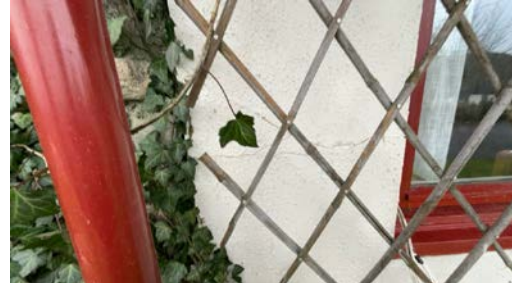
Sprekkene i pussen bør utbedres for å hindre videre forringelse av grunnmuren og redusere risikoen for fuktinntrengning, som kan føre til skader på konstruksjonen over tid.

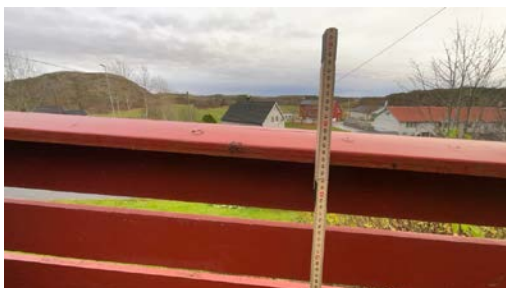
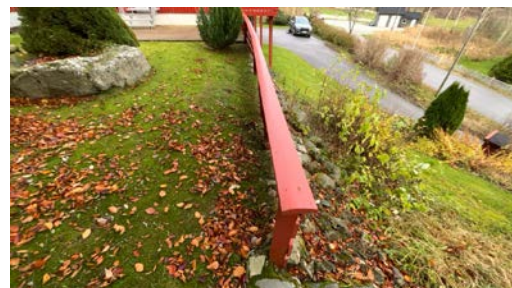
## TG 2 Forstøtningsmurer

Forstøtningsmurer er av naturstein.

Lav rekkverkshøyde medfører økt risiko for fallulykker.

Deformasjoner på rekkverket bør undersøkes nærmere for å avdekke årsak og eventuelt behov for utbedring, da dette kan svekke rekkverkets funksjon og sikkerhet.
