Garstadveien 141, 7924 AUSTAFJORD

**Godt vedlikeholdt enebolig med  
garasje, beliggende på Garstad**

Befaringsdato: 03.11.2025

Rapportdato: 19.11.2025

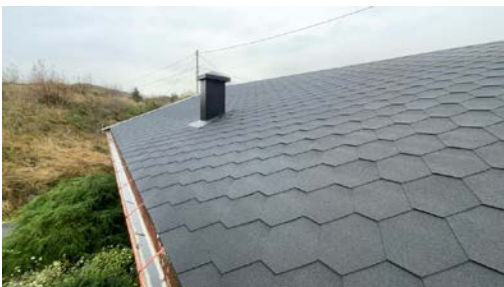
Tidspunkt for utskiftning av undertak og taktekking nærmer seg. Overvåk tilstanden jevnlig.

Konsekvensen av eldet undertak og taktekking er økt risiko for vannlekkasjer gjennom undertaket og videre inn i konstruksjonen, noe som kan føre til fuktskader og råte.

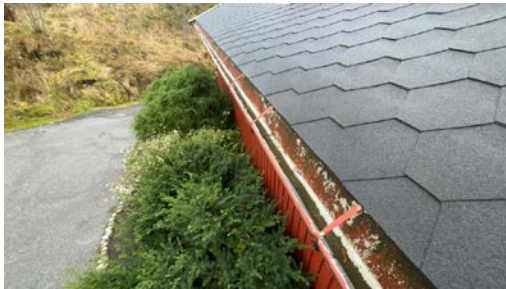
Det er kun estetiske forhold som er påvirket av avflassing av maling på takrenner og nedløp, og det har ingen funksjonell betydning. Eventuell oppmaling eller utskifting kan vurderes dersom et penere utseende ønskes.

- Overvåk tilstanden jevnlig. For å få tilstandsgrad 0 eller 1 må beslag/renner/nedløp skiftes ut, men tidspunktet for når dette er nødvendig er vanskelig å si noe om.

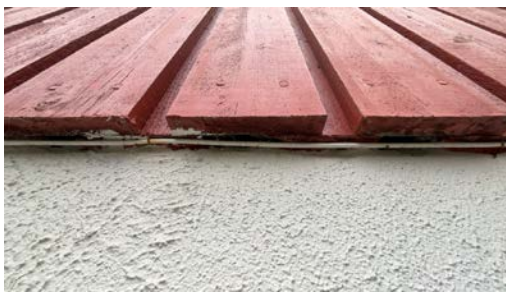
## TG 2 Veggkonstruksjon

Veggene har bindingsverkskonstruksjon fra byggeår. Fasade/kledning har stående bordkledning og liggende i gavl.

- Uten tilstrekkelig lufting bak bordkledningen kan fuktighet som trenger inn bak bordene eller gjennom veggen innenfra ikke tørke opp. Dette skaper ideelle forhold for råtesopp og muggvekst.

Det bør etableres tilstrekkelig lufting i nedre kant av kledningen for å sikre god ventilasjon og redusere risikoen for fuktskader og råte i konstruksjonen over tid. Manglende lufting kan føre til oppfuktning av kledningen og forkortet levetid på fasaden.

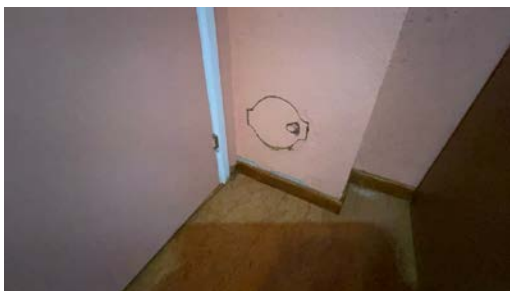
## Rom Under Terreng

Det er gjennom hulltaking påvist høyt fuktnivå inne i trekonstruksjonen i hulltakingen, men ikke påvist fuktskader i dette området. Høy luftfuktighet kan over tid føre til muggvekst eller sverting av materialer. Samtidig kan materialer og konstruksjoner bli ødelagt. Det er gjennom målinger påvist høyt fuktnivå i trevegger i underetg./kjeller, det er derfor ikke foretatt hulltaking. Det er påvist indikasjoner på noe fuktgjennomtrenging inn i kjellermur. Hulltaking ble utført i bakvegg, nærmest mulig området der taknedløpet kommer inn. Her ble det avdekket for høyt fuktinnhold i den innforede vegg.

Det er også utført fuktsøk på gulv ved bakvegg i flere rom, hvor det også ble registrert for høy fuktighet.

Vedvarende høyt fuktinnhold kan føre til økt risiko for sopp- og råteskader, samt redusert levetid på konstruksjonen.

Konsekvens/tiltak: Ytterligere undersøkelser må foretas for å få kartlagt tilstanden og omfanget på eventuelle skader. Det påviste fuktnivå gir grunn til å overvåke konstruksjonen jevnlig for å se utvikling over tid, og eventuelt foreta tiltak for å unngå fuktskader. Det bør gjennomføres ytterligere undersøkelser for å kartlegge omfanget av fuktproblematikken og eventuelle skjulte skader i konstruksjonen.

Tiltak for å redusere fuktigheten, som forbedret drenering, ventilasjon eller fjerning av innforede vegger, bør vurderes for å unngå utvikling av råte, mugg og skader på bygningsmaterialer.
