Garstadveien 141, 7924 AUSTAFJORD

**Godt vedlikeholdt enebolig med  
garasje, beliggende på Garstad**

Befaringsdato: 03.11.2025

# Tilstandsrapport

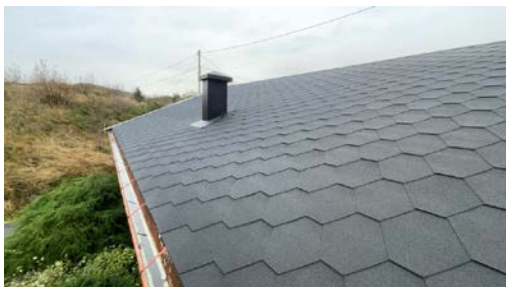
### Nedløp og beslag

Takrenner og nedløp i aluminium. Pipekrage og luftehatt i stål.

Det er kun estetiske forhold som er påvirket av avflassing av maling på takrenner og nedløp, og det har ingen funksjonell betydning. Eventuell oppmaling eller utskifting kan vurderes dersom et penere utseende ønskes.

- Overvåk tilstanden jevnlig. For å få tilstandsgrad 0 eller 1 må beslag/renner/nedløp skiftes ut, men tidspunktet for når dette er nødvendig er vanskelig å si noe om.

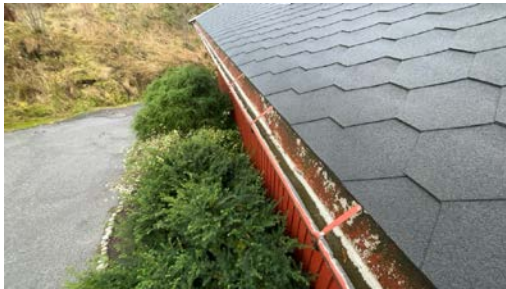
## TG 2 Veggkonstruksjon

Veggene har bindingsverkskonstruksjon fra byggeår. Fasade/kledning har stående bordkledning og liggende i gavl.

- Uten tilstrekkelig lufting bak bordkledningen kan fuktighet som trenger inn bak bordene eller gjennom veggen innenfra ikke tørke opp. Dette skaper ideelle forhold for råtesopp og muggvekst.

Det bør etableres tilstrekkelig lufting i nedre kant av kledningen for å sikre god ventilasjon og redusere risikoen for fuktskader og råte i konstruksjonen over tid. Manglende lufting kan føre til oppfuktning av kledningen og forkortet levetid på fasaden.

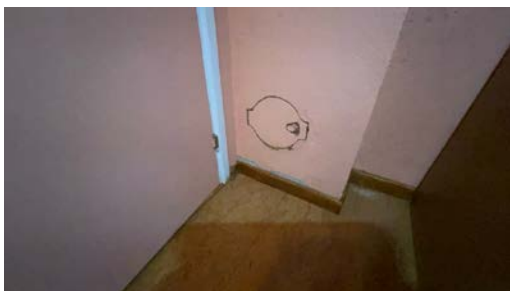
## TG 2 Rom Under Terreng

Det er gjennom hulltaking påvist høyt fuktnivå inne i trekonstruksjonen i hulltakingen, men ikke påvist fuktskader i dette området. Høy luftfuktighet kan over tid føre til muggvekst eller sverting av materialer. Samtidig kan materialer og konstruksjoner bli ødelagt. Det er gjennom målinger påvist høyt fuktnivå i trevegger i underetg./kjeller, det er derfor ikke foretatt hulltaking. Det er påvist indikasjoner på noe fuktgjennomtrenging inn i kjellermur. Hulltaking ble utført i bakvegg, nærmest mulig området der taknedløpet kommer inn. Her ble det avdekket for høyt fuktinnhold i den innforede vegg.

Det er også utført fuktsøk på gulv ved bakvegg i flere rom, hvor det også ble registrert for høy fuktighet.

Vedvarende høyt fuktinnhold kan føre til økt risiko for sopp- og råteskader, samt redusert levetid på konstruksjonen.

Konsekvens/tiltak: Ytterligere undersøkelser må foretas for å få kartlagt tilstanden og omfanget på eventuelle skader. Det påviste fuktnivå gir grunn til å overvåke konstruksjonen jevnlig for å se utvikling over tid, og eventuelt foreta tiltak for å unngå fuktskader. Det bør gjennomføres ytterligere undersøkelser for å kartlegge omfanget av fuktproblematikken og eventuelle skjulte skader i konstruksjonen.

Tiltak for å redusere fuktigheten, som forbedret drenering, ventilasjon eller fjerning av innforede vegger, bør vurderes for å unngå utvikling av råte, mugg og skader på bygningsmaterialer.

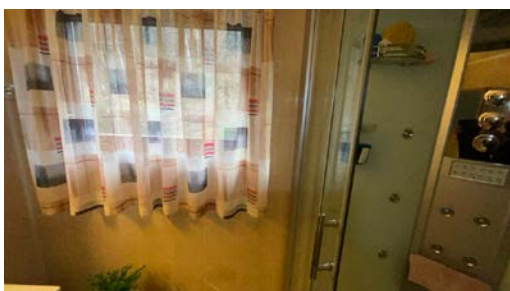
## 1. ETASJE > BAD

Manglende tilgang og aldrende løsninger øker risikoen for lekkasjer og fuktskader i konstruksjonen.

Membran- og slukløsningen bør følges opp og vurderes for utskifting, da mer enn halvparten av forventet brukstid er passert.

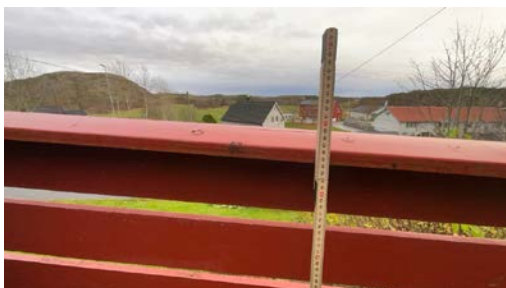
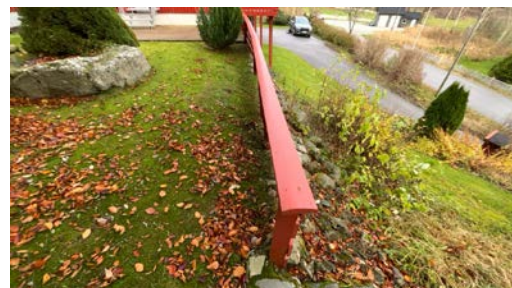
## TG 3 Terrengforhold

Skrånet tomt med noe plen og beplantning. Asfaltert innkjørsel og parkeringsplass.
