Engevegen 34, 2435 BRASKEREIDFOSS

**BRASKEREIDFOSS**

| Tilstandsrapport ..... | 54 |

Rapportdato: 18.06.2025

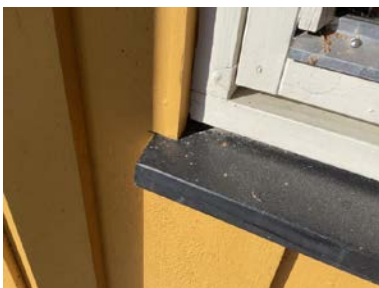
Det er stedvis oppsprekking nederst på kledningsbord. Omramninger rundt vinduer går flere steder helt ned på vannbrett.

Omramming går helt ned på vannbrett.

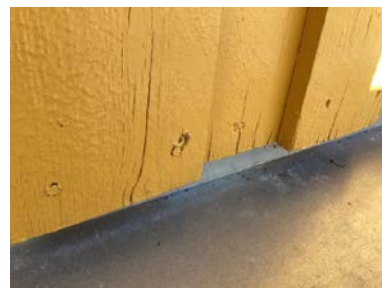
Eksempel på sprekk i kledningsbord.

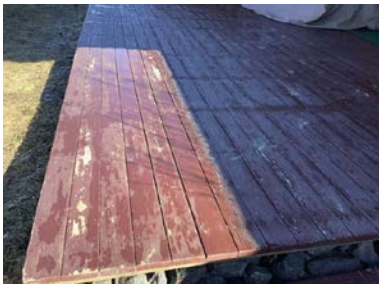
Eksempel på slitasje på gulv.

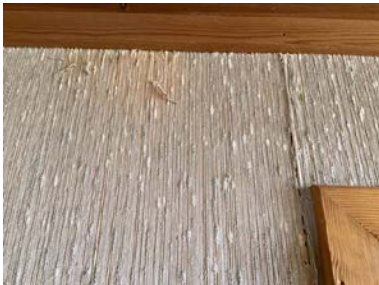
Misfarging og liten sprekk på vegg i stue.

Misfarging og sprekk i vegg.

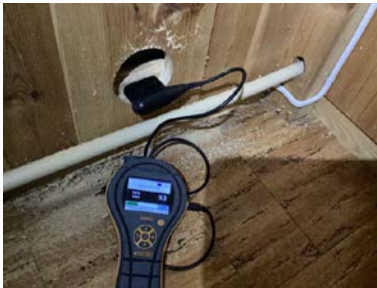
Flere rom har utforede vegger mot terreng. Vegger er foret inn med ca. en tomme og er ikke isolert. Det er foretatt hulltaking og fuktmåling i utforet vegg under trapp uten at det ble registrert avvik. Utforede vegger mot terreng er risikokonstruksjoner som kan medføre og skjule sopp- og råteskader.

Hulltaking og fuktmåling uten at det ble registrert avvik på kontrollpunktet.

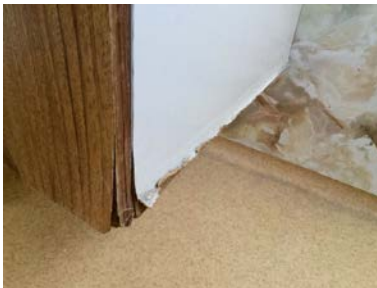
Skade på innredning mot dusj.

Skade på servantinnredning.

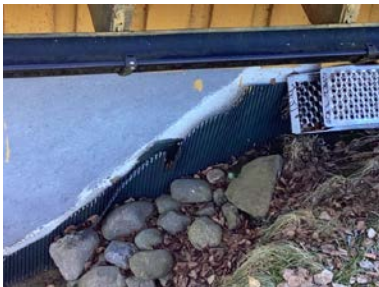
Fuktsperre har ikke klemt avslutning.

- Overvåk tilstanden jevnlig. For å få tilstandsgrad 0 eller 1 må dreneringen skiftes ut, men tidspunktet for når dette er nødvendig er vanskelig å si noe om.

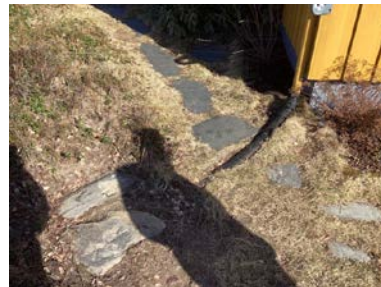
Eksempel på takvann som ledes ned i bakken.

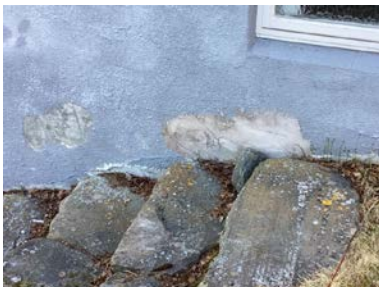
Reparasjon av murpuss.

Det er ikke behov for omfattende tiltak på nåværende tidspunkt, men sprekk i grunnmur på vedskåle må følges med på slik at en eventuell utvikling oppdages tidlig.

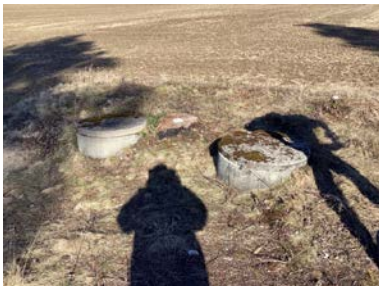
Brønn og kum med pumpe og trykktank.

- Foreta kontroll av brønnvann.
- Det er ikke behov for utbedringstiltak siden anlegget fungerer i dag, men ut ifra alder kan skader plutselig oppstå på eldre anlegg.

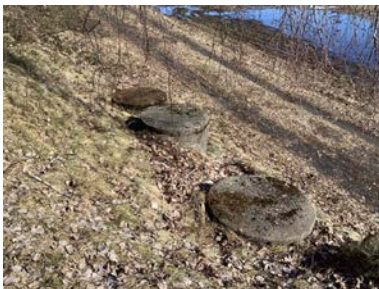
Kloakkanlegg med trekummer.

- Det er ikke behov for utbedringstiltak siden anlegget fungerer i dag, men ut ifra alder kan skader plutselig oppstå på eldre anlegg.
