Nøkkelinformasjon

Hytte og anneks med idyllisk beliggenhet nær Tonsvatnet. Egen brygge.

Tilstandsrapport

FRITIDSBOLIG

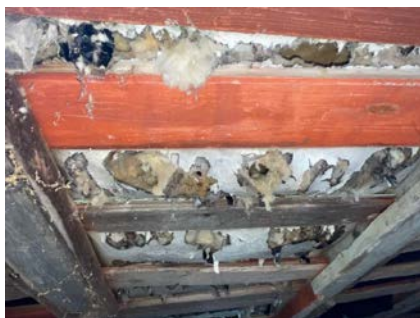
- Det er begrenset tilgang til hele krypkjelleren.
- Det er registrert skader etter aktivitet av skadedyr
- Det er stedvis påvist fuktnivå som tilsier at konstruksjonen kan ha fuktskader.
- Det er manglende fuktsperre på bakken.
- Det er påvist noe provisoriske understøttelser av etasjeskiller.
- Organiske materialer lagret i krypkjeller er råteskadet.

Synlig skader etter mus i stubbeloft

- Alt av organiske materialer må fjernes.
- Fuktsperre på bakken bør etableres.
- Understøttelse av bjelkelag bør utbedres.
- Konstruksjonene må sikres mot råte, sopp og skadedyr.
- Ut ifra visuelle observasjoner fra de besiktigede områdene, gir det grunnlag for å forsøke å foreta grundigere undersøkelser i de mindre tilgjengelige områdene. Det kan ikke utelukkes skader i disse områdene.

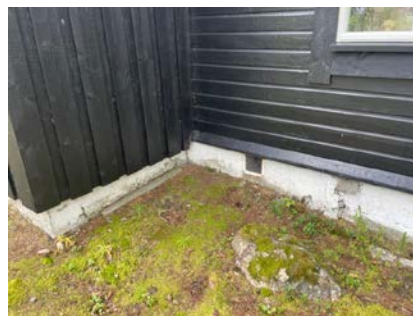
- Det er registrert ufaglig tetting i overgang mur/vegg. Fundamentert på terreng som var vanlig på oppføringstidspunkt. Dette er en risikokonstruksjon med henhold fuktpåkjenninger og bevegelser fra tele/setninger fra grunn, som er årsakssammenheng med registrert skjevhet i hytta

Ufaglig løsning med tetting

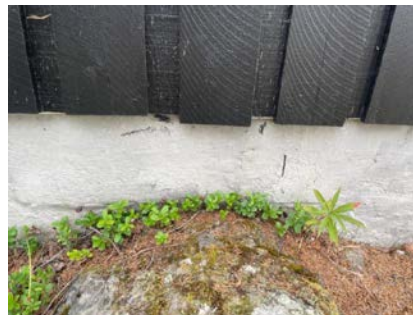
- Grunnmuren har sprekkdannelser.

Sprekk i mur
