Eidsliveien 59, 1940 BJØRKELANGEN

**Arkitekttegnet bolig med flott drivhus og dbl. garasje. Solrikt, landlig, usjenert og naturskjønt – i skogkanten.**

Befaringsdato: 04.03.2025 Rapportdato: 07.03.2025 Oppdragsnr.: 10816-25033 Referansenummer: BW7083

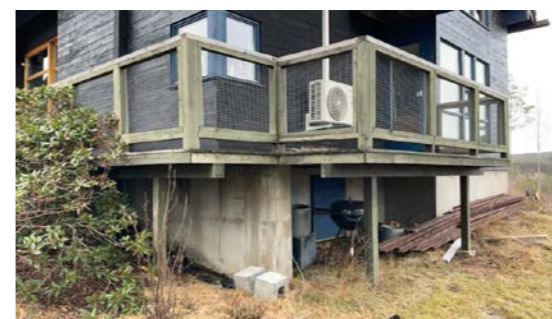
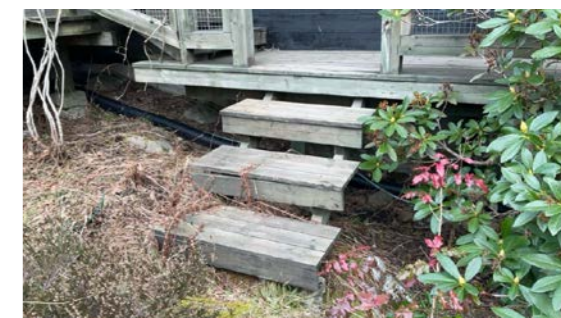
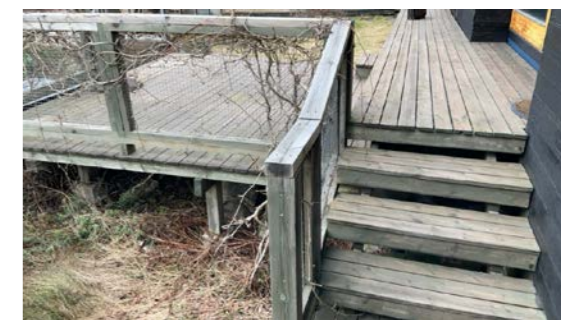
Utvendig > Terrasse: Terrasser i trekonstruksjon på punktfundamentering/mark. Spaltegulv av tre. Rekkverk i trekonstruksjon på deler av terrassen. Vurdering av avvik: Det er ikke montert rekkverk. Det er værslitt/oppsprukket trevirke/trepaneler. Konstruksjonene har omfattende skjevheter. Det mangler rekkverk på trapp. Deler av terrassen har vesentlige skjevheter og svikt.

- Rekkverk må monteres for å lukke avviket.
- Lokal utbedring/utskiftning bør utføres.
