Libruveien 4, 1850 MYSEN

**Mysen - Innholdsrik og sentrumsnær eiendom med dobbelgarasje og egen utleiebolig. Stor opparbeidet og solrik tomt.**

Befaringsdato: 17.10.2025

Rapportdato: 14.11.2025

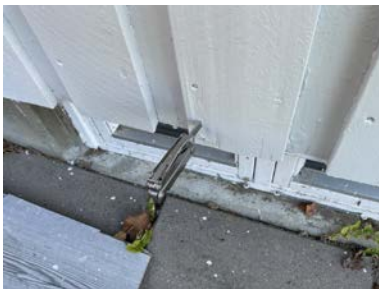
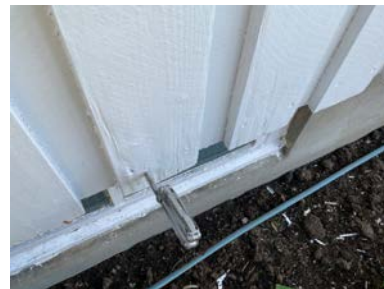
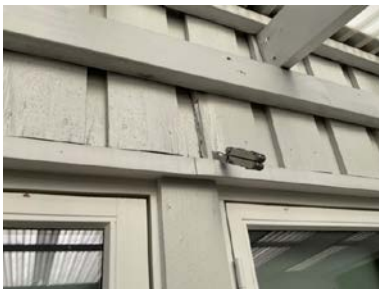
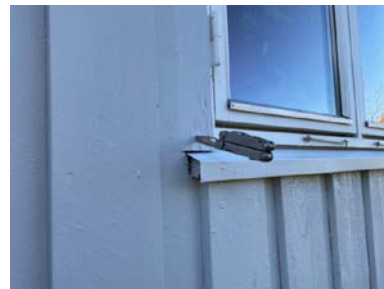
- Det er påvist spredte råteskader i bordkledningen og belistning rundt vinduer rundt hele bygget.
- Det er ingen eller liten lufting i nedre kant av kledning mot grunnmur.
- Det er ingen musesperre i nedre kant av konstruksjon.

Råteskader i bordkledningen og belistning rundt vinduer bør utbedres for å hindre videre utvikling av råte i både kledning og underliggende veggkonstruksjon. Det bør etableres bedre lufting bak kledningen ved renovering, da utilstrekkelig lufting øker risikoen for fuktansamling, råtesopp og muggvekst. Det anbefales å ettermontere musesperre og gjennomføre grundig musetetting rundt boligen for å forhindre inntrenging av skadedyr, som kan føre til materielle skader og ubehagelig lukt.

Kostnadsestimatet avhenger av skadeomfanget og om hele eller deler av kledning og konstruksjon utbedres. Det må gjennomføres ytterligere undersøkelser før et endelig utbedringskostnad kan fastsettes.

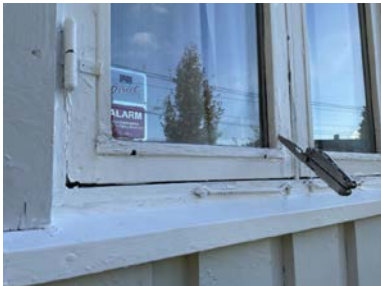
- Det er påvist at enkelte vinduer er vanskelig å åpne/lukke.
- Det er påvist noen glassruter som er punkttert eller sprukne.
- Det er påvist vinduer med fukt/råteskader.
- Karmene i vinduer er slitte og det er sprekker i trevirket.

Kostnadsestimatet vil variere avhengig av om vinduene skiftes ut eller utbedres, og kan derfor avvike fra kostnadsestimatet som er oppgitt i denne rapporten.

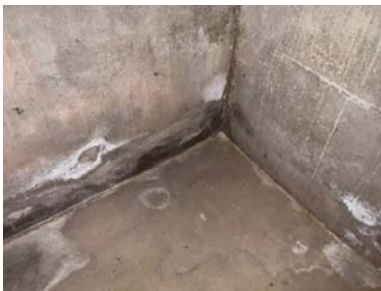
Det er i hulltaking påvist høyt fuktinnhold med fare for fukt-/råteskader. Det er påvist indikasjoner på fuktgjennomtrenging i gulv og vegger med saltutslag som symptom. Mange eldre kjellere er ikke egnet som boligrom. På oppføringstidspunktet ble de fleste kjellere bygget uten vesentlig fuktsikring eller isolasjon og var primært beregnet for grovlager. Selv med utvendige fuktsikringstiltak kan eldre fundamenter fortsatt være i kontakt med fuktig byggegrunn. Fundamenter uten drenerende eller kapillærbrytende underlag er utfordrende å utbedre, noe som øker risikoen for fuktproblemer over tid.

Saltutslag på vegg og gulv

Det bør iverksettes tiltak for å redusere fuktinnholdet i konstruksjonen, for eksempel ved å forbedre drenering, ventilasjon og eventuelt benytte avfukter. Videre undersøkelser anbefales for å kartlegge omfanget av eventuelle skjulte skader, da det er risiko for utvikling av muggsopp og råte, noe som kan føre til redusert brukstid og skade på bygningsdeler. Konsekvensen av manglende utbedring er økt fare for fuktskader, dårlig innelima og potensielt kostbare reparasjoner på sikt. For å forhindre videre skadeutvikling, bør de innforede veggene rives. Gitt alderen på dreneringen, anbefales det at murveggene ikke kles inn, men heller får god luftsirkulasjon for å redusere risikoen for fuktskader. Saltutslag på vegg og gulv Målt fuktinnhold i bunnsvill på 26,1 vektprosent. Målt fuktinnhold i bunnsvill på 23,2 vektprosent.

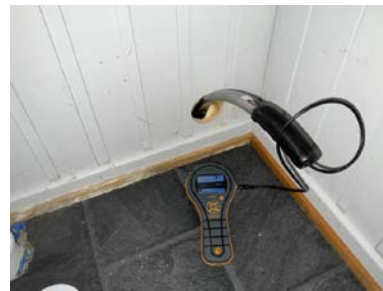
Kjelleren ligger under terreng, og enkelte av veggene er utlektet fra grunnmuren. Ved fuktmåling, utført med protimeter MMS2, ble det foretatt to hulltakinger fra kjellerstue. Målingene viste et fuktinnhold i bunnsvillen på 26,1 og 23,2 vektprosent. Til

sammenligning er anbefalt nivå for treverk under 15 vektprosent, risiko for muggsopp utvikling oppstår ved 17–20 vektprosent, mens råtefare vurderes å være til stede ved 20–25 vektprosent. Fibermetningspunktet for tre ligger på rundt 30 vektprosent. På vegger som ikke er utlektet ble det observert salt- og kalkutslag, som skyldes fuktvandring i konstruksjonen. Dette indikerer både mulig kapillært oppsug fra grunnen og svakheter i dreneringssystemet.

Målt fuktinnhold i bunnsvill på 26,1 vektprosent

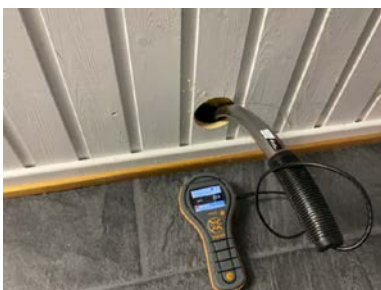
Målt fuktinnhold i bunnsvill på 23,2 vektprosent
