Nordlysbyggen 1, 8610 MO | RANA

**Spektakulær, stor enebolig med sentral beliggenhet! Leieinntekter på kr 21.000,- pr.mnd. Solrik plassering. Urban og rå utsikt.**

# Tilstandsrapport

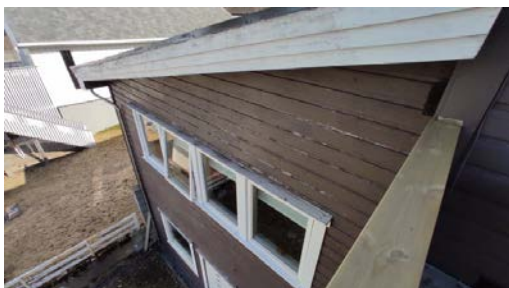
Manglende musebånd.

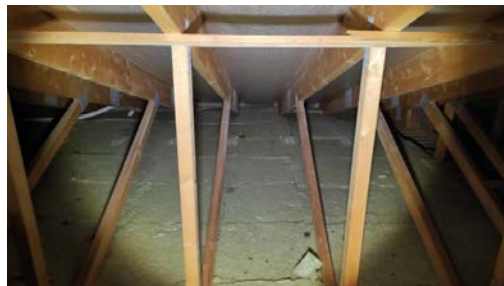
Begrenset ventilasjon i raft.

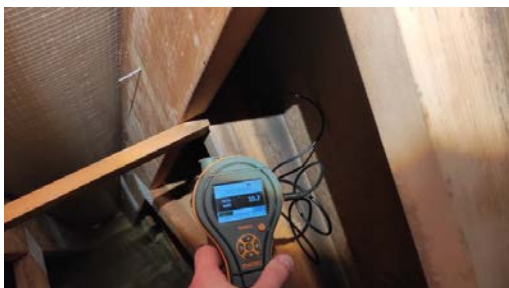
Fuktmåling i takkonstruksjon.

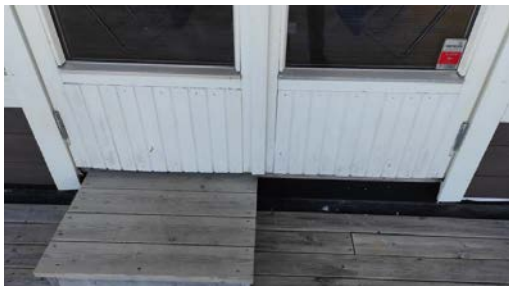
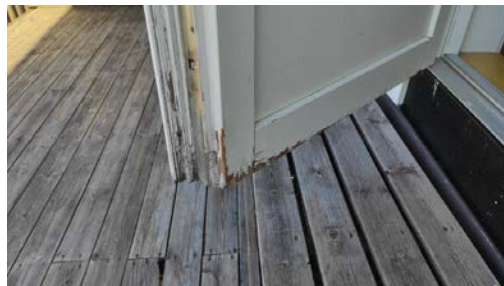
Terrassedører i 2. etasje har noe utvendig fuktsvell i nedre del.

Fuktsvell i nedre del av dørblad.

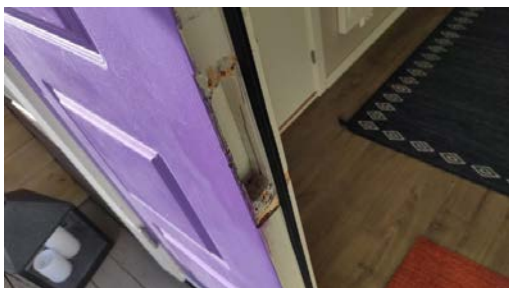
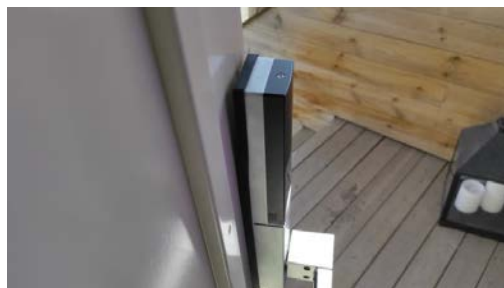
Manglende låsebeslag.

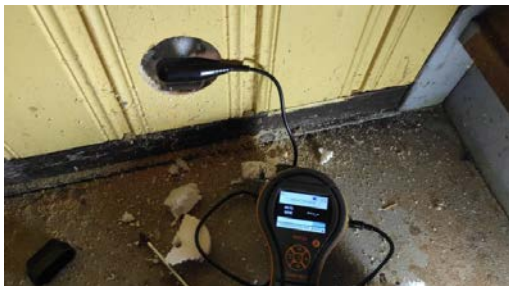
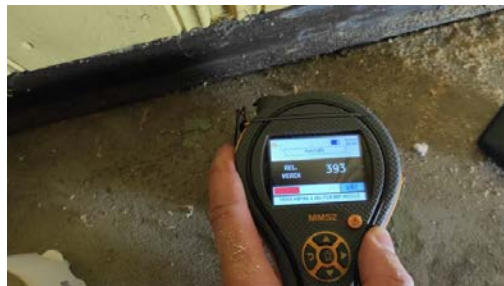
Hulltaking ble utført mot terreng fra rom i sokkeletasjen ved trapp.  
Det ble ikke registrert forhøyede fuktverdier, og måleresultatet ble ikke synlig på fuktmåleren. Dette vil si at trevirket inneholder mindre enn 8% fuktighet.  
Generelt bør ikke fuktigheten i trevirket ligge høyere enn 17%.  
Det ble utført fuktsøk på betonggulv i sokkeletasjen, og forhøyde fuktverdier ble målt.

- Det er påvist indikasjoner på noe fuktgjennomtrenging i kjellergulv.

- Det påviste fuktnivå gir grunn til å overvåke konstruksjonen jevnlig for å se utvikling over tid, og eventuelt foreta tiltak for å unngå fuktskader.

Fuktsøk med forhøyd fuktverdi.

For å forhindre fuktoppsug i kjellergulv må det etableres plast under gulvet.

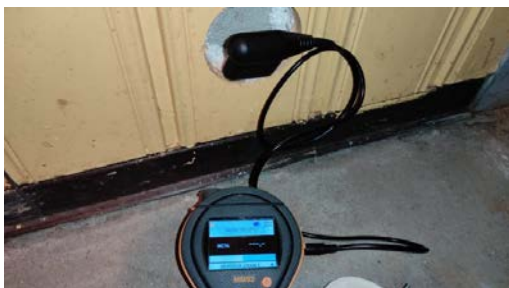
Fuktmåling utført 24.05.2024.

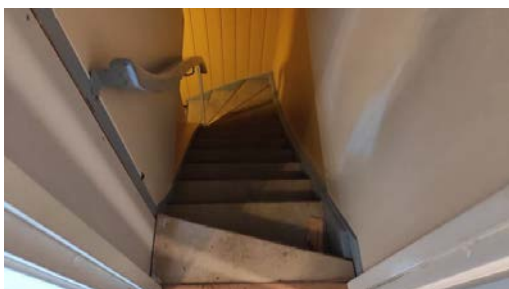
Trapp til kjeller.

- Rekkverk må monteres for å lukke avviket.

Overflaten på gangtrinnene bør være fast og jevn, og TEK17 krever at den skal være sklisikker. Preakseptert ytelse er at overflaten på inntrinnene ikke skal være så glatt at det er fare for fall ved forutsatt bruk, verken ved tørre eller våte trinn. (Ref. Sintef byggforsk informasjonsblad 324.301) Det bør monteres antiskli list for å lukke avviket.

Bygningsdelen virker å fungere med dette avviket. For å lukke avviket må det monteres håndløper på veggen opp trappen.

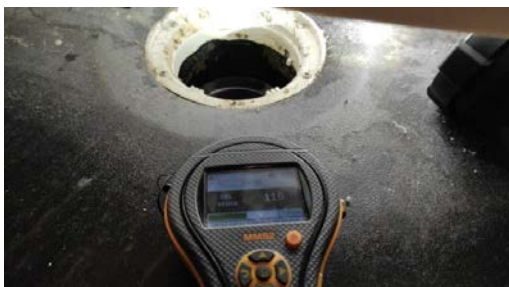
Badet har vinylbelegg på gulv og vegghengt radiator som varmekilde.  
Det ble fuktmålt ved befaring, og ingen forhøyede fuktverdier ble registrert.  
Gulvet er tilnærmet flatt og har fall mot dørterskel, høyde på belegg ved dørterskel er ikke tilfredsstillende.

- Det er påvist at høydeforskjell fra topp slukrist til gulv/synlig topp membran ved dørterskel er mindre enn 25 mm.
- Det er påvist avvik i fallforhold til sluk i forhold til krav i forskrift på byggetidspunktet.
- Det er registrert knirk i gulvet.

Fuktsøk rundt sluk.

Vær oppmerksom ved bruk. For å få tilstandsgrad 0 eller 1 må gulvet bygges med riktig fall til sluk. Det vil imidlertid sjelden være økonomisk rasjonelt som et enkeltstående tiltak. Ved en eventuell renovering, påse at badet bygges med tilfredsstillende fall til sluk.

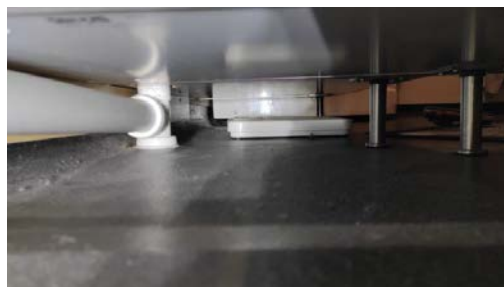
Sell i gulv under innredning.

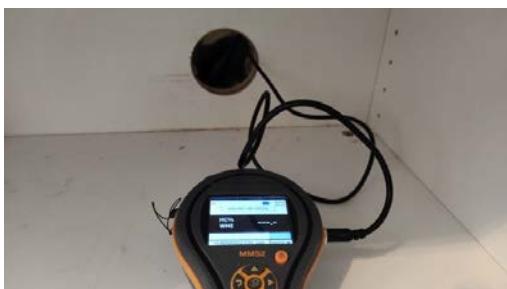
Det ble ikke registrert forhøyede fuktverdier, og måleresultatet ble ikke synlig på fuktmåleren. Dette vil si at trevirket inneholder mindre enn 8% fuktighet. Generelt bør ikke fuktigheten i trevirket ligge høyere enn 17%.

Fuktmåling i vegg.

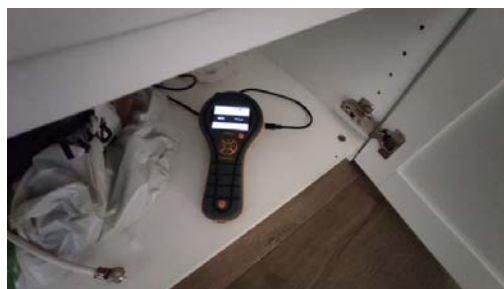
Fuktmåling utført 25.04.2024

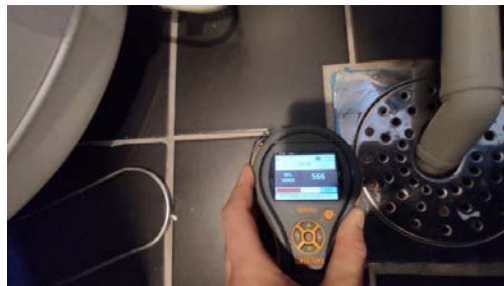
Fuktsøk rundt sluk.

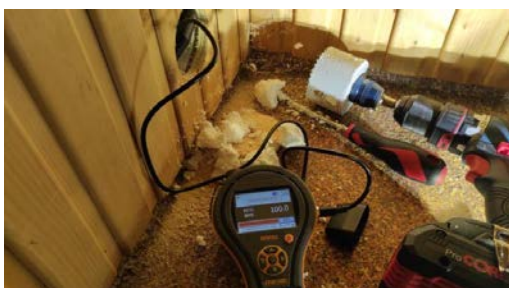
Hulltaking ble utført mot dusjsone fra tilliggende bod.  
Det ble registrert forhøyede fuktverdier.

- Hulltaking er foretatt og det er påvist avvik i konstruksjonen.
- Ved fuktmåling i nedre del av vegg mot våtsone fra tilstøtende rom, måles høye fuktverdier.

Fuktmåling i vegg mot dusjsone.

- Gjennomføre ytterligere undersøkelser og foreta utbedring av skade.

Det bør påregnes vedlikehold.

Kostnadsestimat: 100 000 - 300 000

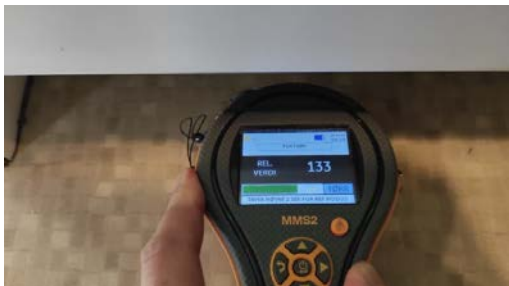
- Det er påvist at høydeforskjell fra topp slukrist til gulv/synlig topp membran ved dørterkel er mindre enn 25 mm.
- Det er påvist avvik i fallforhold til sluk i forhold til krav i forskrift på byggetidspunktet.
- Det er registrert knirk i gulvet.

Fuktsøk rundt sluk.

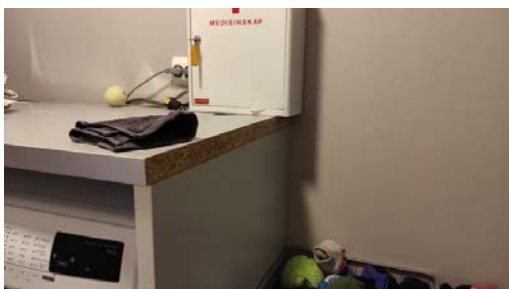
Manglende endelukk på benkeplate.

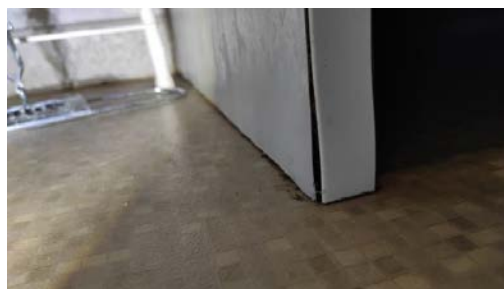
- Det er påvist skader på innredning.

Fuktsvell i bunn av innredningen.

Fuktsvell i dekkplate.

Det bør påregnes noe vedlikehold eventuelt utskifting av fuktskadet dekkplate.

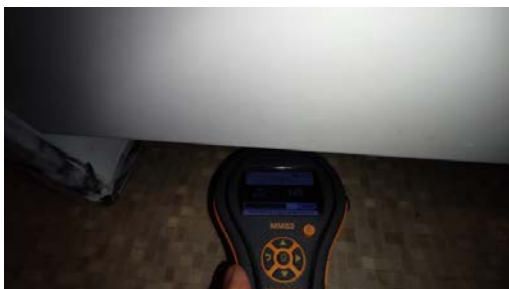
Det ble og utført fuktsøk på gulvet i området rundt sluken, ingen forhøyede fuktverdier ble registrert.

Fuktsøk ved sluket, utført 25.04.2024.

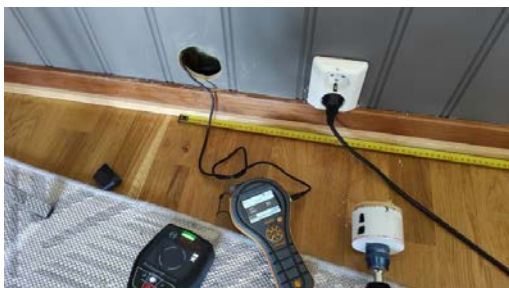
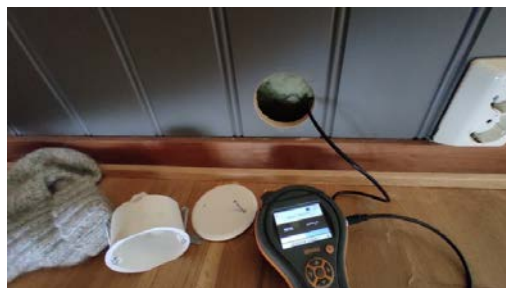
Det ble ikke registrert forhøyede fuktverdier, og måleresultatet på fuktmåleren er 9 %. Generelt bør ikke fuktigheten i trevirket ligge høyere enn 17%.

Fuktmåling utført 25.04.2024.

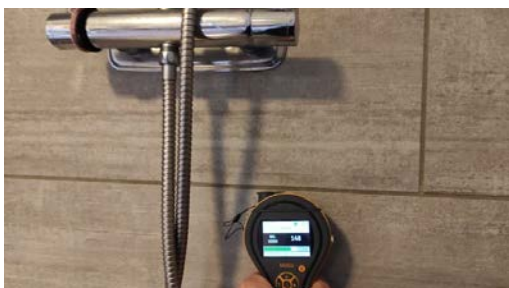
Fuktmåling i vegg.

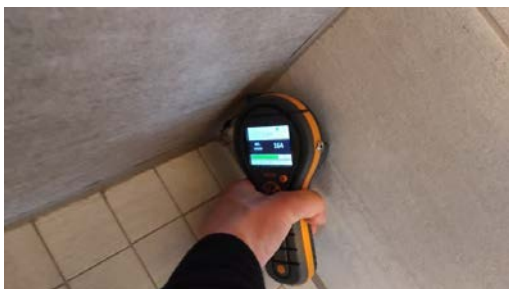
Fuktmåling i dusjsone.

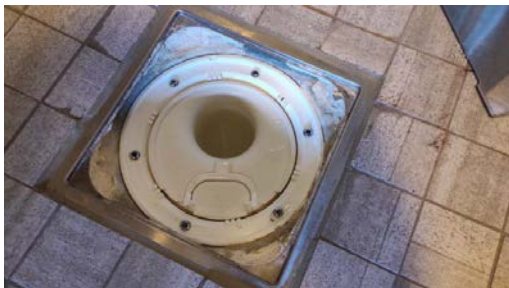
Deler av slukmansjetten er ikke smurt med membran.

Tiltak for å unngå skader i våtrom er å etablere vanntette sjikt, og sørge for tett utførelse rundt rørgjennomføringer. Vanntette sjikt kan være ulike membranprodukter og overflatematerialer med dokumentert tettefunksjon.

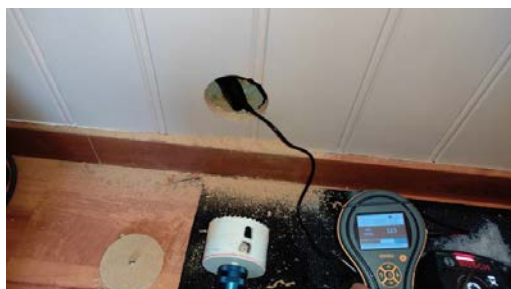
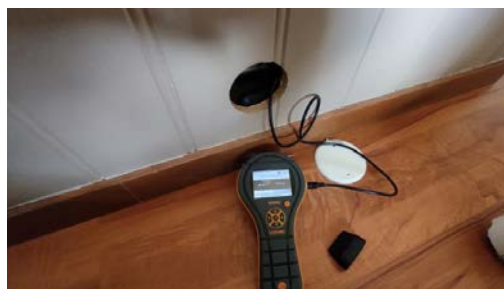
Det ble ikke registrert forhøyede fuktverdier, og måleresultatet på fuktmåleren er 12%. Generelt bør ikke fuktigheten i trevirket ligge høyere enn 17%.

Fuktmåling utført 25.04.2024.

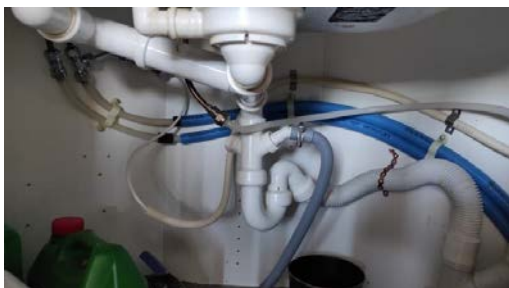
Kontroll etter lekkasjer.

Mykfuge bør etableres i overgang benkeplate/vegg.

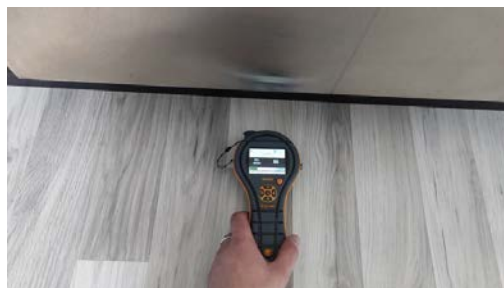
Fuktsøk ved oppvaskmaskin.

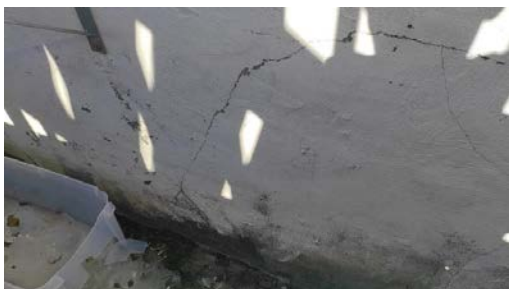
Grunnmurer virker stabile og uten registrerte setningsskader, dette med unntak av mindre riss og normale aldringssvekkelser.

Riss i grunnmur.
