Bakkelassen 11, 3160 STOKKE

**Enebolig på ett plan på skjermet,  
solrik tomt i ende av blindgate.  
Dobbel garasje. Nytt i 2006!**

Befaringsdato: 10.03.2025    Rapportdato: 25.03.2025    Oppdragsnr.: 21248-1522    Referansenummer: NV1595  
Autorisert foretak: Drammen Takstsenter AS    Sertifisert Takstingeniør: Olav Rudland Kvilhaug    Vår ref:

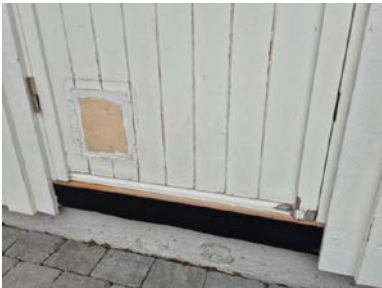
Det er påvist utetthet/åpning mellom dørblad og dørkarm til ytterdøren. Dvs. at kald trekk kan oppstå. Samt noe mindre skader og slitt treverk i karm og sidefelt av glass.  
Noe værslitt terrassedør til vaskerom og kjøkken, samt dør fra vaskerom er vanskelig å åpne/lukke.

Værslitt terrassedør.

Ytterdører har behov for justering og vedlikehold.

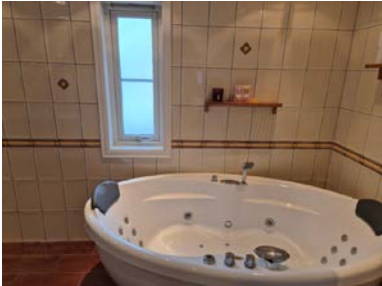
Våtrommet fungerer med dette avviket, men det krever varsom bruk av badekar for å unngå potensielle fuktproblemer.

Vindu i våtsone til badekar.

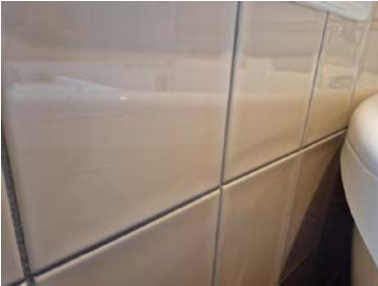
Krakelering av fliser.
