Hansteens gate 9, 3616 KONGSBERG

**Sentralt beliggende enebolig med nærhet til teknologiparken og Krona - Oppgraderte overflater, kjøkken og nytt tak!**

# Tilstandsrapport

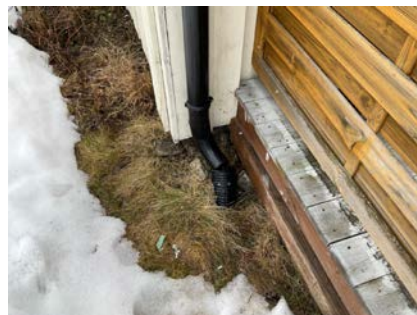
- Det bør lages system for bortledning av vann fra taknedløp ved grunnmur.

Det anbefales å lede vannet fra taknedløp til dreiskum eller tilsvarende godkjent løsning. Uavklart bortledning av vann kan medføre risiko for fuktskader på grunnmur og fundament, samt overbelastning av dressystemet. Det bør undersøkes nærmere hvor vannet faktisk ledes for å unngå fremtidige skader.

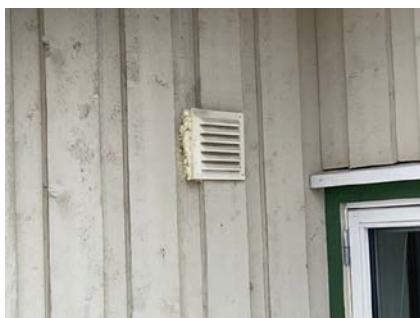
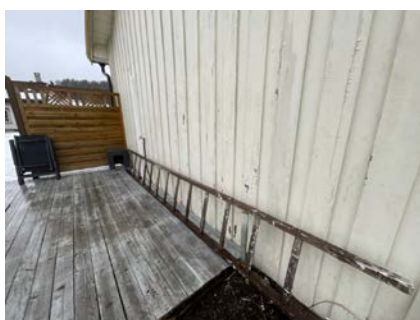
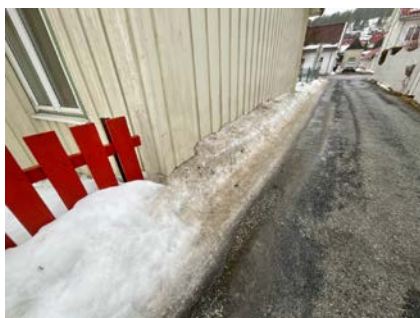
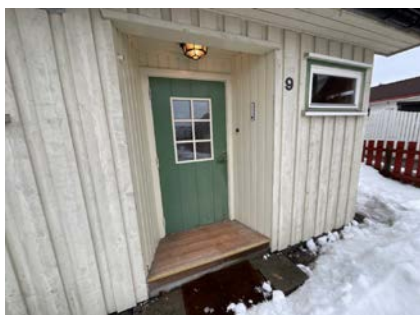
### TG 2 Veggkonstruksjon

- Det er ingen eller liten lufting i nedre kant av kledning mot grunnmur.
- Det er påvist spredte råteskader i bordkledningen.
- Bordkledning går stedvis nesten helt ned i terreng.
- Det er ingen musesperre i nedre kant av konstruksjon.
- Det er værslitt/oppsprukket trevirke/trepaneler.
- Utførelsen rundt tretrapp og terrasser kan medføre at vann driver inn. Dette øker faren for skjulte skader i konstruksjonene.

- Musesperre må etableres.
- Lokal utbedring bør foretas for å øke avstanden mellom terreng og bordkledning.
- Konstruksjonene må sikres mot råte, sopp og skadedyr.
- Uten tilstrekkelig lufting bak bordkledningen kan fuktighet som trenger inn bak bordene eller gjennom veggen innenfra ikke tørke opp. Dette skaper ideelle forhold for råtesopp og muggvekst.
- Det må foretas tiltak for å lukke avviket.

Det bør utføres lokal utbedring av råteskadet og værslitt kledning, samt overflatebehandling for å beskytte treverket mot videre nedbrytning. Det anbefales å etablere tilstrekkelig lufting i nedre kant av kledningen og ettermontere musesperre for å redusere risiko for fuktskader, råte og inntrenging av skadedyr.

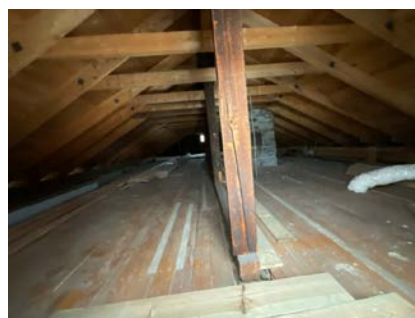
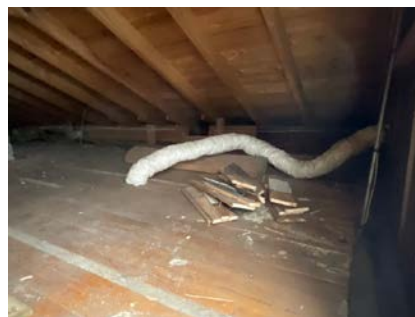
## TG 2 Takkonstruksjon/Loft

Ut fra alder og type konstruksjon er det påregnelig med avdekking av noe skader. Loft er kun inspisert fra luke, grunnet begrenset adkomst (stige).

Punktet dampsperre kan føre til kondens og fuktskader i takkonstruksjonen, noe som øker risikoen for mugg- og råteskader over tid.

Det anbefales jevnlig kontroll av loft og dampsperre for å avdekke eventuelle skader eller lekkasjer.

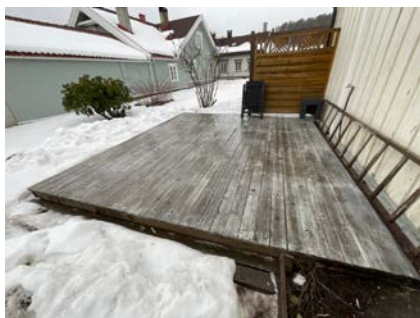
Utbedring til ønsket tilstand og standard må påregnes for å hindre videre forringelse av treverket og redusere risikoen for følgeskader på konstruksjonen. Skjevheter og værslitt/oppsprukket trevirke kan føre til redusert levetid og økt vedlikeholdsbehov.

- Lokal utbedring må utføres.
- Det må foretas tiltak for å lukke avviket.

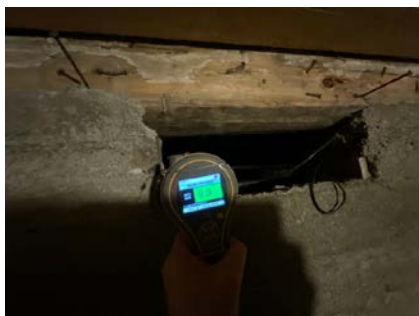
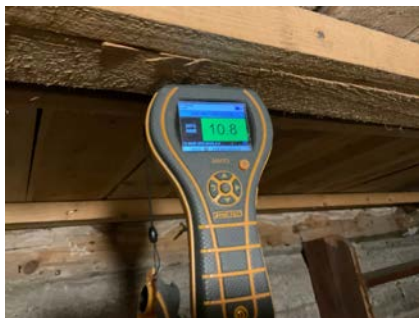
- Det er målt høydeforskjell på mellom 15-30 mm gjennom hele rommet. Tilstandsgrad 2 gis med bakgrunn i standardens krav til godkjente måleavvik.
- Målt høydeforskjell på mellom 10 - 20 mm innenfor en lengde på 2 meter. Tilstandsgrad 2 gis med bakgrunn i standardens krav til godkjente måleavvik.
- Det er registrert symptom på aktivitet fra skadedyr.

Stedvis tegn på at det har vært/ er tidsvis noe fuktighet i trevirket.

Det anbefales å jevnlig kontrollere krypkjeller og bjelkelag for å avdekke eventuell utvikling av fuktskader eller skadedyrangrep, samt vurdere tiltak for å redusere fuktbelastning.

Tiltak for å utbedre høydeforskjeller og knirk bør vurderes, spesielt ved fremtidig oppussing, for å unngå videre deformasjon og redusere risiko for sopp, råte og ytterligere skader på konstruksjonen.

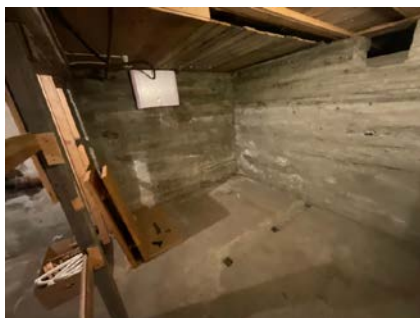
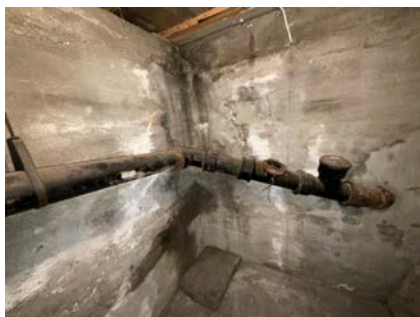
Det er saltutslag på overflater, og tegn på at det tidsvis er fuktgjennomgang på vegger, og fuktoppsug på gulv. Normale fuktverdier ved befaring, ved stikkprøver.

Kjelleren bør kontrolleres jevnlig for å oppdage eventuelle endringer i fuktforholdene, og ventiler bør holdes åpne for å sikre tilstrekkelig ventilasjon.

Organisk materiale bør fjernes, og det anbefales å vurdere etablering av et avfuktersystem spesielt tilpasset kjellere, for å redusere risikoen for fuktskader og forringelse av konstruksjonen.

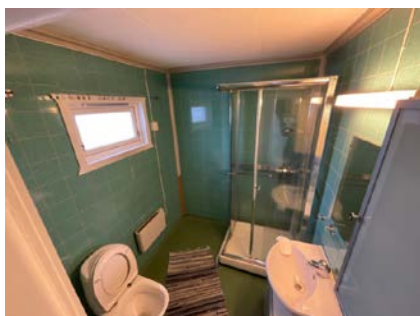
- Manglende oppgradering av våtrommet medfører høy risiko for at konstruksjonene ikke vil tåle vanlig bruk av vann eller lekkasjer. Selv om det er dusjkabinett, er det fortsatt en betydelig risiko for at våtrommets konstruksjoner ikke tåler lekkasjer. Dette kan føre til fuktskader på tilstøtende konstruksjoner.

Dersom tiltak ikke gjennomføres, er det økt risiko for fuktskader, lekkasjer og følgeskader på bygningskonstruksjonen, samt redusert levetid og funksjon på våtrommet.

**Kostnadsestimat: 200 000 - 500 000**

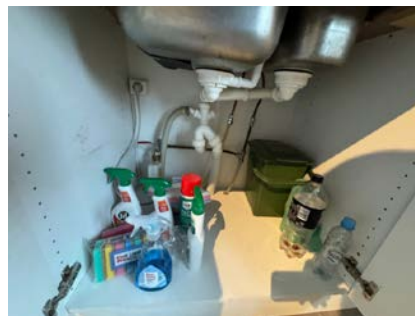
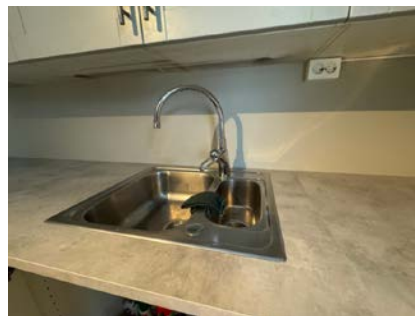
Det er ikke påvist tegn på at det er montert lekkasjedeteksjon ved oppvaskmaskin/oppvaskkum.

Det bør monteres lekkasjedeteksjon ved oppvaskmaskin/oppvaskkum for å redusere risikoen for vannskader ved eventuell lekkasje.

Det anbefales også at vegg bak vasken fuktsikres, for å hindre fuktskader på veggkonstruksjonen.

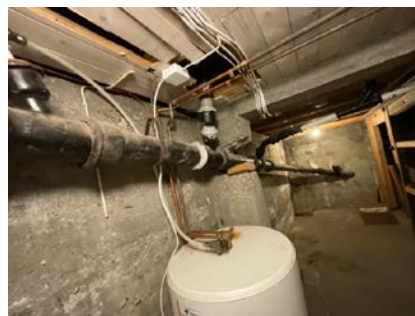
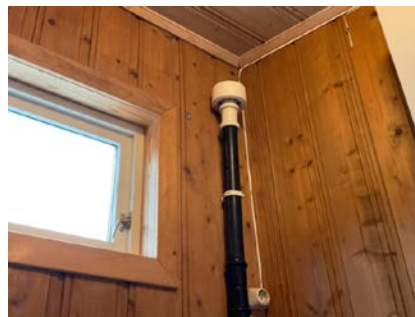
Det bør gjennomføres en nærmere vurdering av røropplegget av fagperson for å avdekke eventuelle skader eller behov for utskiftning, da mer enn halvparten av forventet brukstid er passert og det er registrert røff utførelse.

Lufting av kloakk bør etableres over tak for å redusere risiko for luktproblemer og feilfunksjon i avløpssystemet. Manglende tilfredsstillende lufting kan føre til undertrykk i rørsystemet og fare for tilbakeslag eller lukt i boligen.

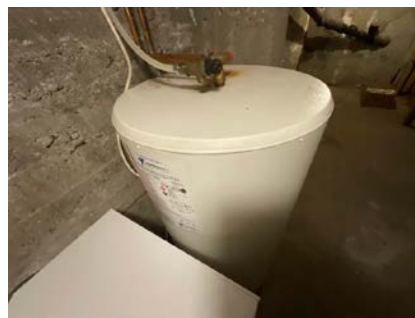
Ut ifra alder kan skader plutselig oppstå på eldre tanker, og utskifting bør påregnes for å unngå risiko for lekkasje og påfølgende vannskader.

Det bør også etableres tilfredsstillende el-tilkobling etter gjeldende forskrift for å redusere risiko for varmgang og brann.

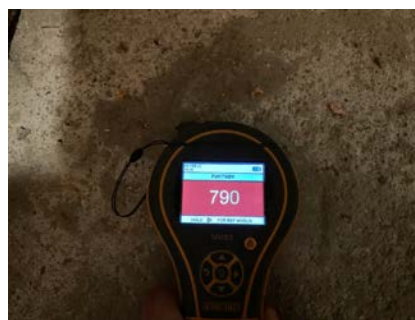
Avvik: Mer enn halvparten av forventet levetid på drenering er overskredet. Det ble registrert synlig fuktinnsig og saltutslag i kjeller, spesielt på områder der det utvendig er taknedløp. Uviss tilstand på eventuell gammel drenering. Det er påregnelig med diffusjonsoppsug fra byggegrunn som følge av manglende diffusjonssperre mot grunn.

Videre bør det etableres tilfredsstillende utvendig fuktsikring og eventuelt ny drenering, da manglende eller utilstrekkelig fuktsikring og drenering kan føre til økt risiko for fuktskader, saltutslag og redusert bruksmulighet av kjeller.
