Hansteens gate 9, 3616 KONGSBERG

Sentralt beliggende enebolig med nærhet til teknologiparken og Krona - Oppgraderte overflater, kjøkken og nytt tak!

Tilstandsrapport

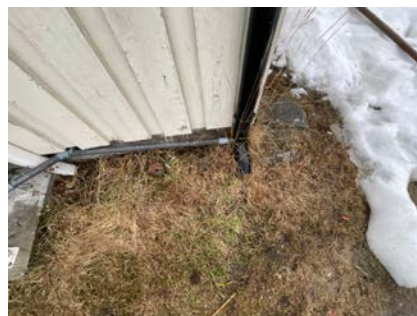
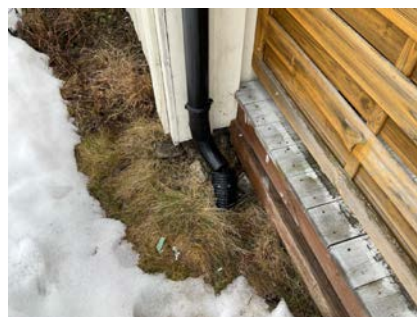
Uavklart bortledning av vann kan medføre risiko for fuktskader på grunnmur og fundament, samt overbelastning av dressystemet. Det bør undersøkes nærmere hvor vannet faktisk ledes for å unngå fremtidige skader.

Det anbefales å lede vannet fra taknedløp til dremskum eller tilsvarende godkjent løsning.

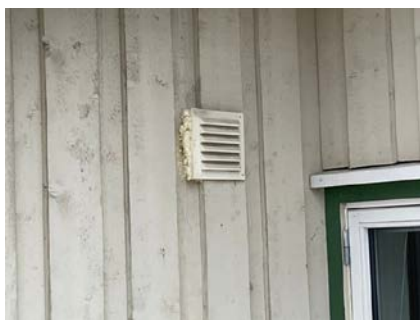
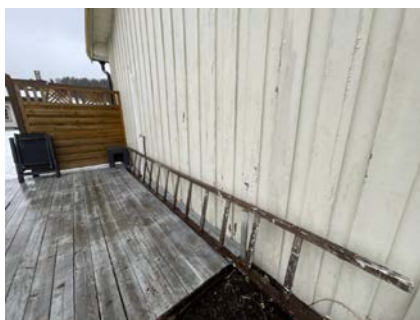
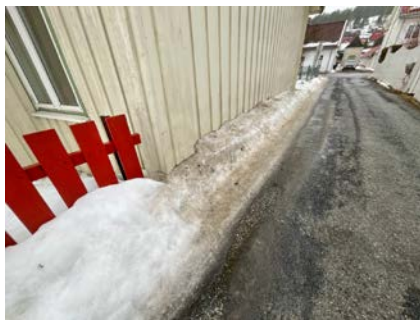
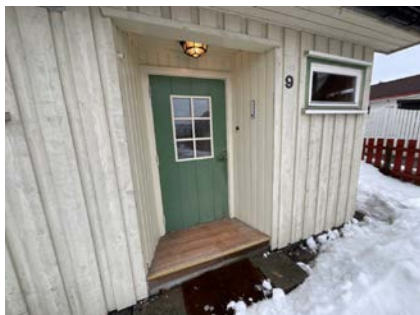
TG 2 Veggkonstruksjon

- Det er ingen eller liten lufting i nedre kant av kledning mot grunnmur.
- Det er påvist spredte råteskader i bordkledningen.
- Bordkledning går stedvis nesten helt ned i terreng.
- Det er ingen musesperre i nedre kant av konstruksjon.
- Det er værslitt/oppsprukket trevirke/trepaneler.
- Utførelsen rundt tretrapp og terrasser kan medføre at vann driver inn. Dette øker faren for skjulte skader i konstruksjonene.

Manglende tiltak kan føre til økt risiko for ytterligere råteskader, soppvekst og redusert levetid på fasaden.

- Musesperre må etableres.
- Lokal utbedring bør foretas for å øke avstanden mellom terreng og bordkledning.
- Konstruksjonene må sikres mot råte, sopp og skadedyr.
- Uten tilstrekkelig lufting bak bordkledningen kan fuktighet som trenger inn bak bordene eller gjennom veggen innenfra ikke tørke opp. Dette skaper ideelle forhold for råtesopp og muggvekst.
- Det må foretas tiltak for å lukke avviket.

Det bør utføres lokal utbedring av råteskadet og værslitt kledning, samt overflatebehandling for å beskytte treverket mot videre nedbrytning. Det anbefales å etablere tilstrekkelig lufting i nedre kant av kledningen og ettermontere musesperre for å redusere risiko for fuktskader, råte og inntrenging av skadedyr.

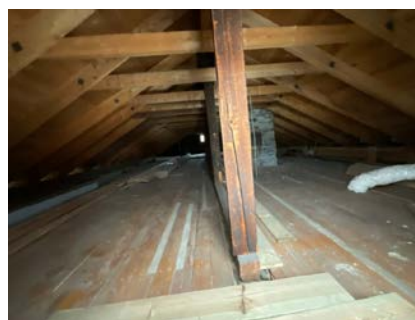
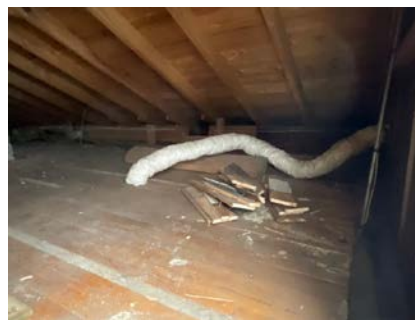
TG 2 Takkonstruksjon/Loft

Ut fra alder og type konstruksjon er det påregnelig med avdekking av noe skader. Loft er kun inspisert fra luke, grunnet begrenset adkomst (stige).

Punktert dampsperre kan føre til kondens og fuktskader i takkonstruksjonen, noe som øker risikoen for mugg- og råteskader over tid.

Det anbefales jevnlig kontroll av loft og dampsperre for å avdekke eventuelle skader eller lekkasjer.

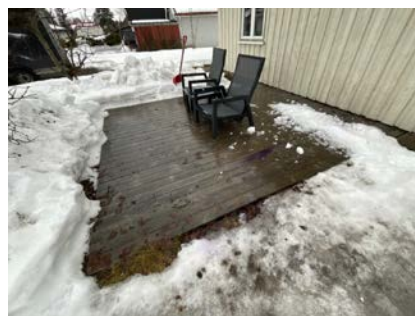
TG 2 Balkonger, terrasser og rom under balkonger - 1

Utbedring til ønsket tilstand og standard må påregnes for å hindre videre forringelse av treverket og redusere risikoen for følgeskader på konstruksjonen. Skjevheter og værslitt/oppsprukket trevirke kan medføre redusert levetid og økt vedlikeholdsbehov.

- Lokal utbedring må utføres.
- Det må foretas tiltak for å lukke avviket.

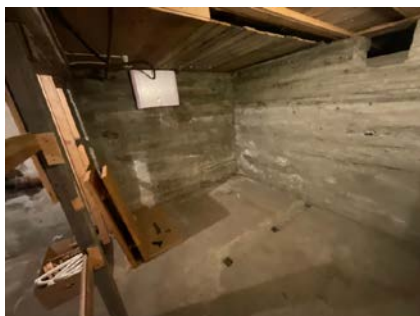
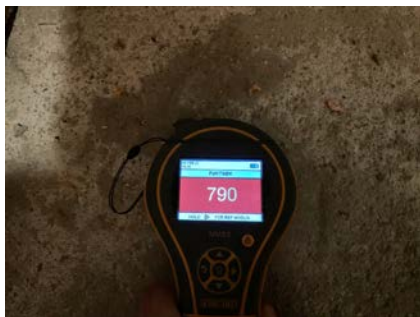
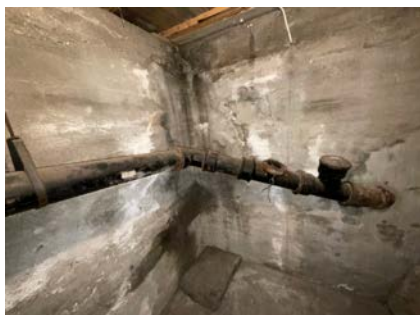
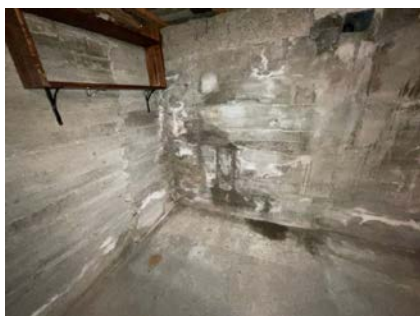
Det er saltutslag på overflater, og tegn på at det tidvis er fuktgjennomgang på vegger, og fuktoppsug på gulv. Normale fuktverdier ved befaring, ved stikkprøver.

Det anbefales ikke å lagre organiske materialer i kjelleren, da dette kan øke risikoen for mugg- og råteskader.

Kjelleren bør kontrolleres jevnlig for å oppdage eventuelle endringer i fuktforholdene, og ventiler bør holdes åpne for å sikre tilstrekkelig ventilasjon.

Organisk materiale bør fjernes, og det anbefales å vurdere etablering av et avfuktersystem spesielt tilpasset kjellere, for å redusere risikoen for fuktskader og forringelse av konstruksjonen.

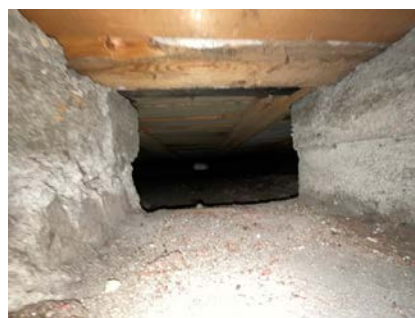
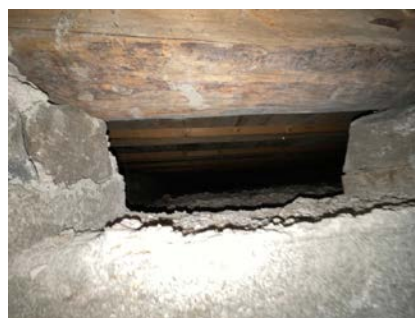
- Det er ikke adgang til deler av krepkjelleren. Krepkjeller er kun vurdert i tilgjengelige deler. Krepkjeller regnes for å være en risikokonstruksjon som er utsatt for fukt- og råteskader i bunnsvill, trebjelkelaget og andre tilstøtende konstruksjoner, på grunn av fuktighet fra grunnen og kondensering ved temperaturforskjeller. Selv om det ikke er avdekket tegn på skader, betyr ikke dette nødvendigvis at det ikke foreligger skader i eller i forbindelse med krepkjelleren.

Det er kun noe visuell tilgang til krepkjeller via små åpninger i mur.

Krepkjeller er kun inspisert fra liten åpning i mur i kjeller. Normale fuktverdier i tilgjengelig trevirke ved befaring.

Det anbefales å rydde bort organisk materiale, samt å dekke til grunn med plast. Det anbefales også å etablere avfuktersystem beregnet spesielt for krepkjellere.

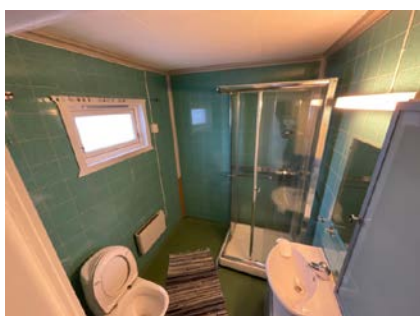
- Manglende oppgradering av våtrommet medfører høy risiko for at konstruksjonene ikke vil tåle vanlig bruk av vann eller lekkasjer. Selv om det er dusjkabinett, er det fortsatt en betydelig risiko for at våtrommens konstruksjoner ikke tåler lekkasjer. Dette kan føre til fuktskader på tilstøtende konstruksjoner.

Dersom tiltak ikke gjennomføres, er det økt risiko for fuktskader, lekkasjer og følgeskader på bygningskonstruksjonen, samt redusert levetid og funksjon på våtrommet.

Kostnadsestimat: 200 000 - 500 000

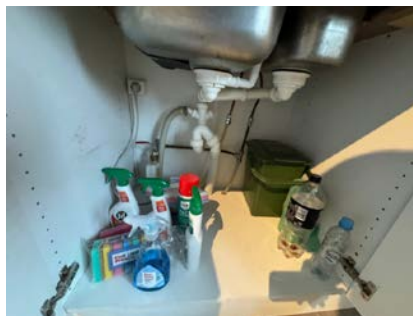
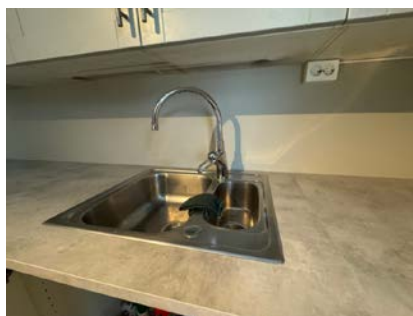
Det er ikke påvist tegn på at det er montert lekkasjedeteksjon ved oppvaskmaskin/oppvaskkum.

Det bør monteres lekkasjedeteksjon ved oppvaskmaskin/oppvaskkum for å redusere risikoen for vannskader ved eventuell lekkasje.

Det anbefales også at veggen bak vasken fuktsikres, for å hindre fuktskader på veggkonstruksjonen.

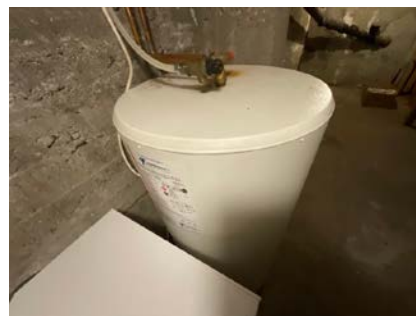
Ut ifra alder kan skader plutselig oppstå på eldre tanker, og utskifting bør påregnes for å unngå risiko for lekkasje og påfølgende vannskader.

Det bør også etableres tilfredsstillende el-tilkobling etter gjeldende forskrift for å redusere risiko for varmgang og brann.

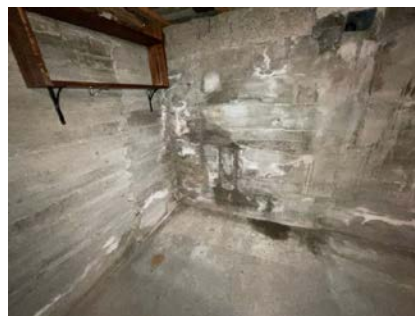
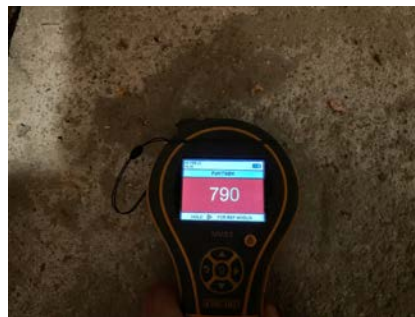
Konsekvensen av manglende tiltak er økt fare for fuktinntrengning, skader på konstruksjonen og dårligere innelima.

Videre bør det etableres tilfredsstillende utvendig fuktsikring og eventuelt ny drenering, da manglende eller utilstrekkelig fuktsikring og drenering kan føre til økt risiko for fuktskader, saltutslag og redusert bruksmulighet av kjeller.
