Stor enebolig med 2 garasjer og flott utsikt til Langesundsfjorden!

Postveien 26 er en velholdt og meget attraktivt beliggende bolig på Salen i Langesund. Den store eneboligen ligger sjønært, med flott utsikt til Langesundsfjorden. Utsikten er godt ivaretatt innendørs, med store vindusflater som slipper inn utsikten i de fleste fellesrom i boligen. I hovedetasjen er det høyt under taket, masse naturlig lys og utgang til terrasser mot både sør og vest. Planløsningen er meget arealeffektiv, med blant annet 2 romslige stuer, 4 soverom og 2 bad over to etasjer. To enkle garasjer i den store oppkjørselen. Boligens beliggenhet nesten innerst i en blindvei gir rolige omgivelser og umiddelbar nærhet til flotte tur- og rekreasjonsområder både langs sjøen og i skogen. Det er også gangavstand til nærmeste dagligvare, busstopp og mer!

Befaringsdato: 24.03.2026

Rapportdato: 07.04.2026

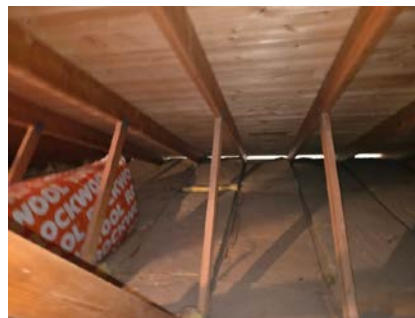
W-stol over deler av 1.etasje.

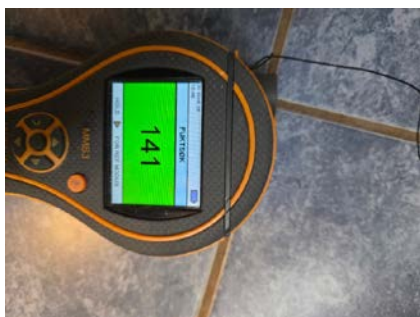
1. ETASJE > VASKEROM

- Manglende oppgradering av våtrommet medfører høy risiko for at konstruksjonene ikke vil tåle vanlig bruk av vann eller lekkasjer. Selv om det er dusjkabinett, er det fortsatt en betydelig risiko for at våtrommets konstruksjoner ikke tåler lekkasjer. Dette kan føre til fuktskader på tilstøtende konstruksjoner.
