Velholdt på Lyngås - med praktfull utsikt over Halden by og innseilingen. Sen kveldssol

Befaringsdato: 18.10.2024

Rapportdato: 21.11.2024

Tilstandsrapport

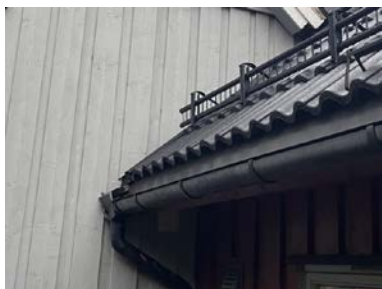
Renne mot nabo

- Eier opplyste at det kommer vann på bordkledningen på grunn av løsningen på takrenne mot nabo i nr 15. Dette medfører økt risiko for skade på kledningen og økt behov for vedlikehold.

For å lukke avviket må det gjøres tiltak på takrenne til nabo slik at vann fra tak og takrenne ikke renner ut på bordkledningen.

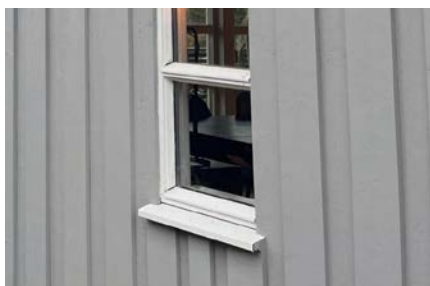
- Det er påvist avvik rundt innsettingsdetaljer.
- Det er påvist andre avvik:
- Vinduer fra byggeåret har noe slitte pakninger. Omramming er montert uten luftespalte ned mot vannbrett på enkelte vinduer, medfører økt risiko for råteskade på omrammingen og økt behov for vedlikehold. Anbefalt avstand i byggdatablad 523.701 er minimum 6mm spalte. Åpning i grunnmur under vindu har ikke fall vekk fra vinduet på enkelte steder, medfører økt risiko for råteskade på karmen og økt behov for vedlikehold.

Utsparing i grunnmur under vindu har ikke fall ut fra vinduet.

Omramming ned mot vannbrett, noe malingslitt utvendig.

- For å lukke avvikene må omrammingen kuttet slik at det blir luftespalte mot vannbrett, og etableres fall på åpning i grunnmur i underkant av vinduskarm.

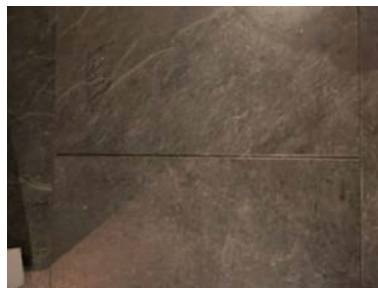
- Det er påvist andre avvik:
- Det er noen sprekker i skjøter på vinyl fliser på kjøkkenet. Det er enkelte fliser med hulrom/bom på entre og toalettrom. Det mangler noe listverk i underetasjen, gjelder i gangen og på boden. Overflater har generelt lite bruksmerker.

Sprekker i skjøter på kjøkken gulv.

- Det må foretas tiltak for å lukke avviket.
- For å få tilstandsgrad 0 eller 1 må avvikene utbedres, men det er ikke behov for strakstiltak.

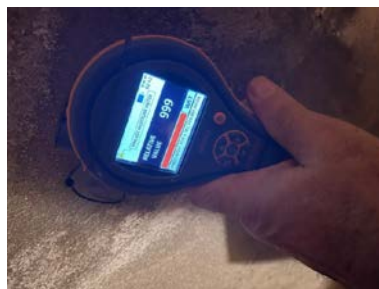
- Mer enn halvparten av forventet levetid på drenering er overskredet.
- Det er påvist andre avvik:
- Det er synlig fukt i grunnmuren inne på bod på sørøst side av underetasjen, årsak kan være dårlig fungerende drenering, hull i utvendig fuktsikring(vorteplast) i kombinasjon med at det er fall på terrassen inn mot grunnmur på dette området. Vorteplasten har seget noe ned og topplisten som er montert dekker ikke over plasten slik den skal, dette medfører at det kan komme mye vann inn mellom vorteplasten og grunnmuren som da vil kunne trekke inn i grunnmuren.

Synlig fukt på sørøst side i grunnmur.

- Det må foretas tiltak for å lukke avviket.
- For å lukke avviket må dreneringen og vorteplasten utbedres langs denne siden av boligen. På nordøst side er dreneringen fra byggeåret og denne bør spyles/kontrolleres for optimal funksjon. Det kan ikke utelukkes behov for tiltak med utskifting av dreneringen.

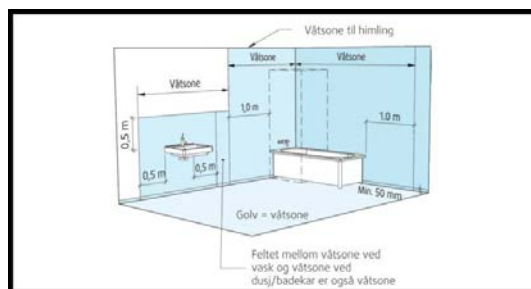
Omfang våtsone.

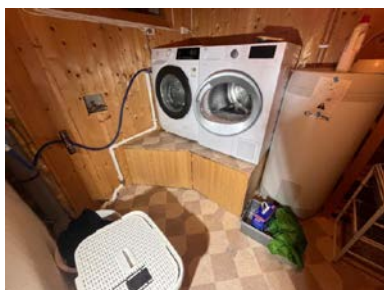
UNDERETASJE > VASKEROM

- Gulv/plate der vaskemaskin er plassert er ikke bygget slik at lekkasjevann fra vaskemaskin ledes til sluk uten å kunne påvirke/skade materialene.

Rommet må renoveres slik at eventuelt lekkasjevann ledes til sluk uten å kunne gjøre skade på omkringliggende overflater.
