Smeltarveien 10, 7374 RØROS

Pen og innholdsrik enebolig med attraktiv beliggenhet i Gjøsvika. 4 sov, 2 bad og 2 stuer. Garasje, carport og bod.

Samlet vurdering

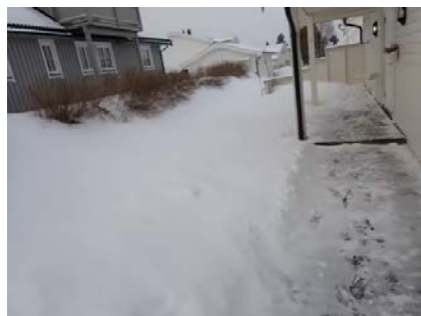
6.4 Balkong, terrasse, platting: Terrasseplattinger, 1. etasje

Tilgjengelighet	Ikke tilgjengelig
Oppsummering av balkong, terrasse, platting	TG-IU
-Det er etablert terrasseplattinger i 1. etasje. Terrassene er snødekte og ikke kontrollert.	
Anbefalte tiltak / ytterligere undersøkelser anbefales	
-Det bør foretas nærmere undersøkelser av terrasser når de er snøfri.

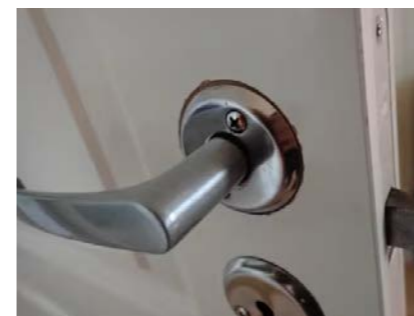
6.6 Vinduer og dører: Baderomsvindu i loftsetasje, innerdører og hovedytterdør

Slitasje rundt beslag

Beskrivelse	
Malte vindu med 2-lags glass på bad. Malte hovedytterdør. Innvendig er det malte fyllingsdører.	
Er det gjennomført arbeider etter opprinnelig byggeår?	Nei
Er det påvist punkterte eller sprukne glass?	Nei
Er det påvist værslitte karmen, fuktskader eller råteskader?	Ja
Er det ved stikkprøver registrert avvik ved åpne/lukkemekanismen?	Nei
Er det påvist avvik ved utvendig tetting som beslag, vannbord, og omramming?	Nei
Oppsummering av vinduer og dører	TG-2
-Flere innerdører har slitasje ved håndtaksbeslag. Dette skjer som oftest når håndtakene ikke har vært tilstrekkelig strammet til. -Det er fuktskader i foringer av mdf i vindu på bad i loftsetasje. -Hovedytterdøren er slitt utvendig, samt at nedre del av dør også er litt slitt innvendig. -Innerdør mellom bad/vask og teknisk rom i 1. etasje er slitt/svellet i nedre del. Dette kan komme av tidvis høyt fuktnivå i luften, i kombinasjon med materiale som tåler fukt dårlig.

TG 2 på grunn av påviste forhold.	
Anbefalte tiltak / ytterligere undersøkelser anbefales	
-Innerdører med slitasje ved dørhåndtak bør utbedres. Det kan ikke utelukkes at noen av dørene må skiftes for å lukke avviket. Dørene fungerer med dagens tilstand. -Svellet innerdør inn til teknisk rom må utbedres/skiftes. -Fuktskadede foringer i vindu på badet i loftsetasjen må skiftes. Foringer av tre anbefales. -Hovedytterdøren har behov for utbedring av overflaten.

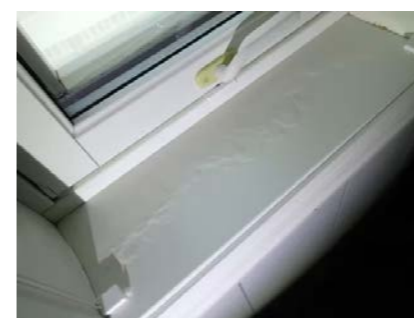
-Det er fuktskader i foringer av MDF i vindu på bad i loftsetasje.

Fuktskade i foring

-Fuktskadede foringer i vindu på badet i loftsetasjen må skiftes. Foringer av tre anbefales.
