Sandvegen 91, 2166 OPPAKER

**Sjarmerende eiendom - enebolig
med oppgraderingsbehov.
Solrik tomt på over 2 mål. Uthus og
dobbelgarasje.**

Befaringsdato: 12.08.2024 Rapportdato: 29.08.2024 Oppdragsnr.: 18925-1575 Referansenummer: AU2203

Autorisert foretak: Nåmo Takst og Rådgivning AS

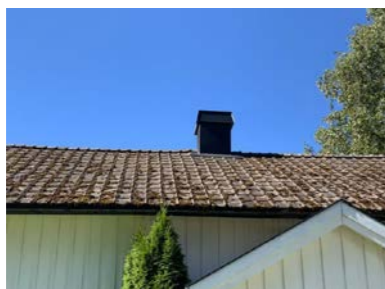
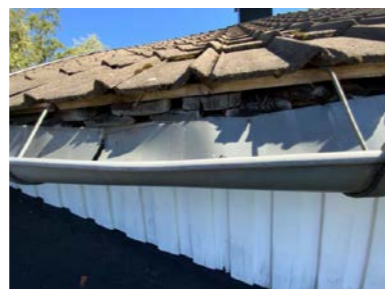
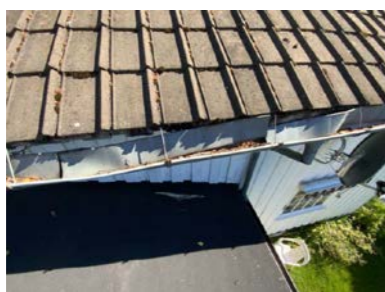
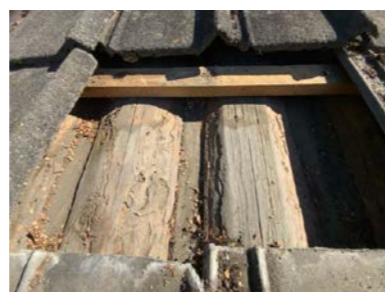
Vurdering av avvik:

- Det er påvist skader eller avvik på selve taktekkingen.
- Mer enn halvparten av forventet brukstid er passert på taktekkingen.
- Mer enn halvparten av forventet brukstid er passert på undertak.

Med tanke på nevnte avvik og skader, bør taket renoveres.

Kostnadsestimat: Over 300 000

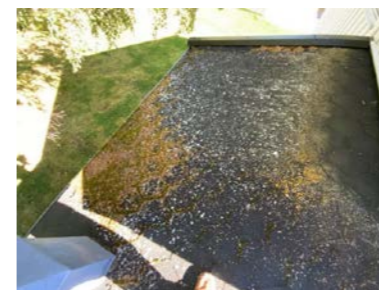
Taktekking - 2

Vurdering av avvik:

- Lokal utbedring må utføres.

Det anbefales at tekkingen rengjøres for mose eller skiftes for å unngå skade på pappshingel eller lekkasje i skjøter.

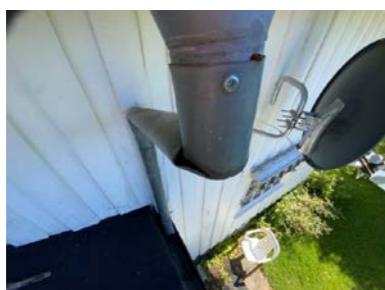
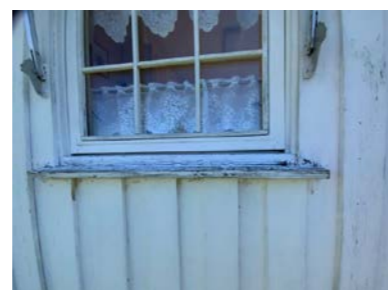
Nedløp og beslag

Det er metall for beslag. Nedløp og takrenner er av plast og metall.

Vurdering av avvik:

- Det er ikke tilfredsstillende bortledning av vann fra taknedløp ved grunnmur.
- Det er påvist avvik i beslagløsninger.
- Det mangler snøfangere på hele eller deler av taket, men det var ikke krav om dette på byggemeldingstidspunktet.
- Det mangler tilfredsstillende adkomst til pipe for feier.
- Mer enn halvparten av forventet brukstid er passert på renner/nedløp/beslag.
- Det er store deformasjoner i renner og nedløp.

Kostnadsestimat: 50 000 - 100 000

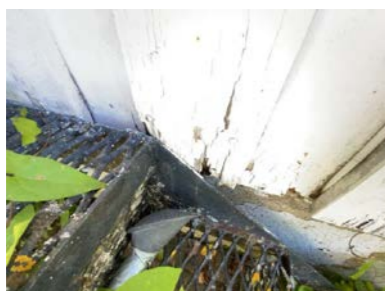
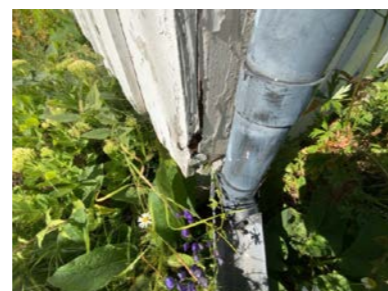
1 TG 3 Veggkonstruksjon

Veggene har bindingsverkskonstruksjon fra byggeår. Fasade/kledning har stående bordkledning.

Vurdering av avvik:

- Det er påvist betydelige råteskader i bordkledningen.

- Råteskadet trekledning må skiftes ut.

Kostnadsestimat: 100 000 - 300 000

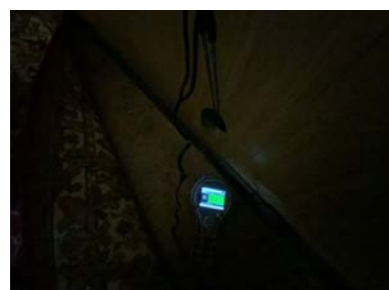
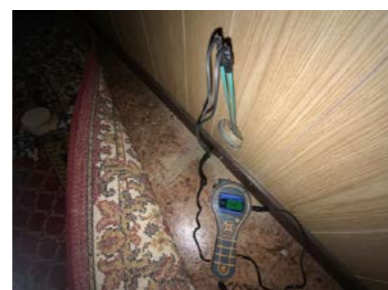
TG 1 Tilliggende konstruksjoner våtrom

Hulltaking er foretatt uten å påvise unormale forhold. Hulltaking er foretatt ved/i Spisesstue. Fuktkvotemåling (vekt%) i konstruksjonen ble målt til 6.
