Fageråsen 228, 2420 TRYSIL

**Innbydende hytte med solrik og usjenert beliggenhet rett ved bakken. Pent oppusset i 2025 med nytt gulv, kjøkken og bad!**

### Samlet vurdering

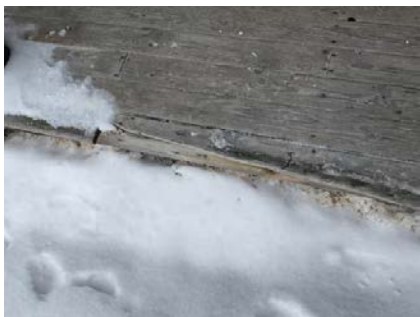
Skade i terrassebord.

Markterrasse er lagt direkte på bakken uten frostsikring, og bevegelser pga. tele i bakken må påregnes.

Det bør foretas nærmere undersøkelser av balkong/terrasser når den er snøfri.

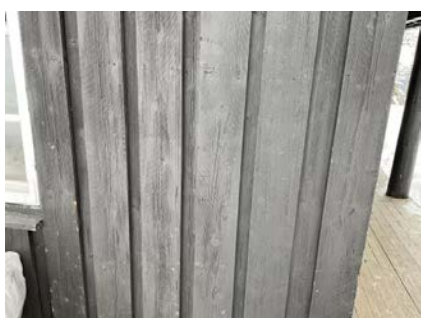
Værslitt kledning.

Det registreres sprekker i fasadene

Det registreres stedvis råteskader i trekledning.

Utbedring av ovennevnte forhold må påregnes.

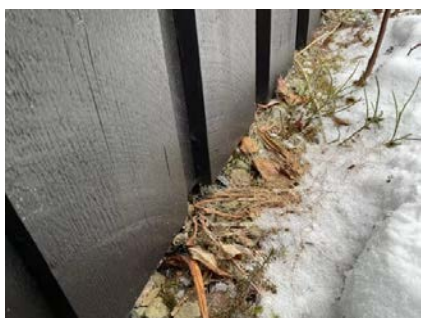
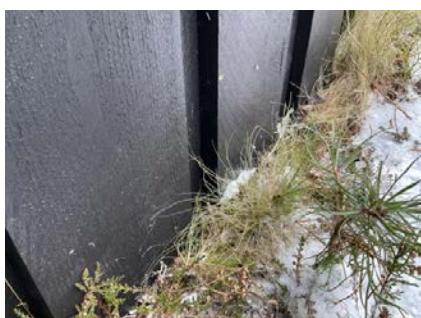
Kledning mot bakken.

Bordkledningen er avsluttet for nærme bakken med påfølgende fare for nedfukning og skader over tid.

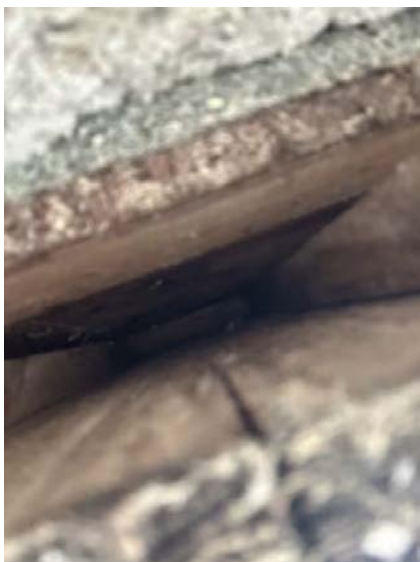
Manglende musetetting

Det anbefales å etablere musetetting bak kledning.

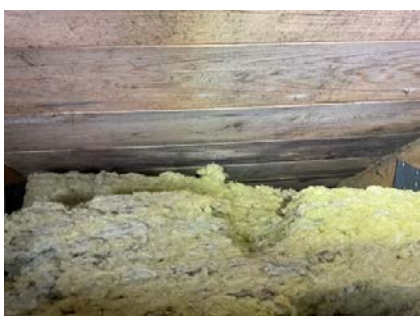
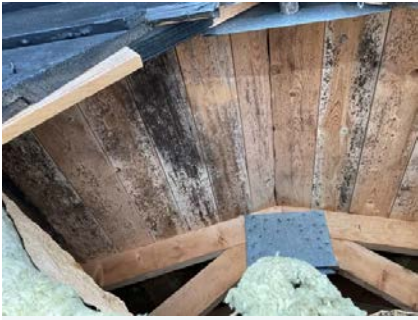
Sverte/muggsopp.

Type loft	Kaldtloft
Kaldtloft med luke over inngangsdør og i gavl.	
Det er ikke gangbart gulv på loftet, inspeksjonen begrenser seg til fra luke.	
Er det tegn til fukt fra lekkasjer eller kondensering på overflater?	Nei
Er det tegn til sopp/råte eller spor etter skadedyr?	Ja
Er det tegn på utilstrekkelig ventilering av konstruksjonen?	Ja
Er det tegn på utilstrekkelig tetting rundt gjennomføringer i konstruksjonen?	Nei
<b>Oppsummering av loft (konstruksjonsoppbygging)</b>	<b>TG-2</b>
Det registreres svertesopp /muggsopp i undertak	
Det ble registrert misfarging i undertak mot raft, noe som er et symptom på utilstrekkelig lufting.	
Gjennomføringer i tak er ikke kontrollert på grunn av adkomst.	
<b>Anbefalte tiltak / ytterligere undersøkelser anbefales</b>	
Lufting/ventilering bør forbedres.

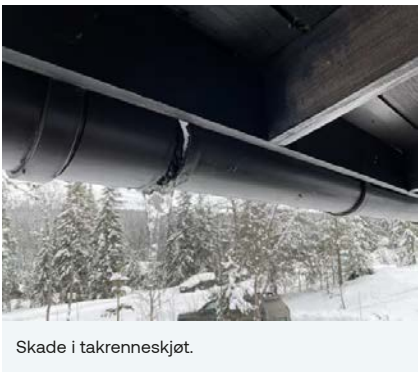
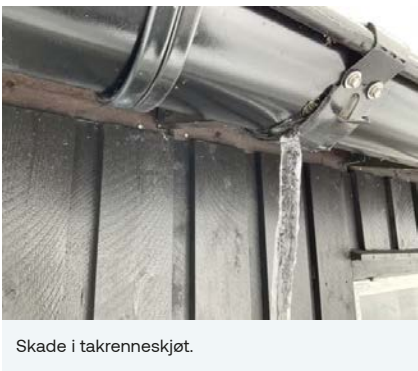
Det registreres sprekker og skader i takrenner.

Skade i takrenneskjøt.

Type	Plast, Metall
Takrenner og nedløp av plast og metall	
Er det utført arbeider på anlegget etter byggeår?	Ja
Nye renner og nedløp av metall på baksiden Renner og nedløp av plast på fremsiden.	
Er det synlige skader på renner/nedløp?	Ja
<b>Oppsummering av renner og nedløp</b>	<b>TG-2</b>
Det registreres nedbøy/skjevheter i takrenner.	
Det registreres sprekker og skader i takrenner.	
<b>Anbefalte tiltak / ytterligere undersøkelser anbefales</b>	
Utbedring av skader må påregnes.

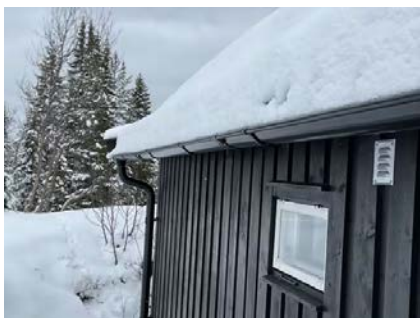
Nedbøy i takrenne.

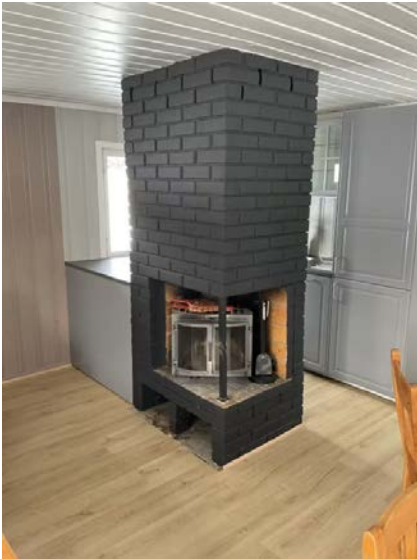
Pipe og ildsted.

Det bør monteres ildfast plate under ildsted. Denne skal være minimum 30 cm utenfor ilegget (døren) til ovnen.

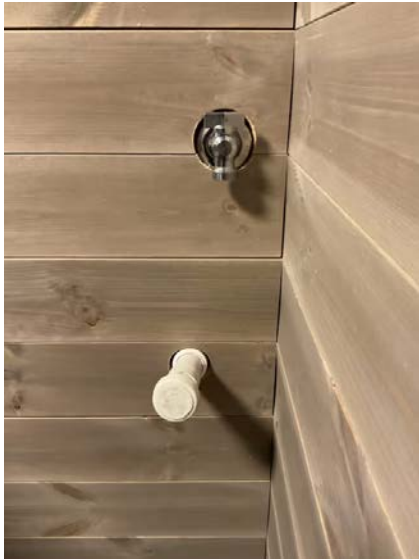
Manglende tetting rundt rør.

Lokal utbedring rundt rørføringer anbefales for bedre sikkerhet.

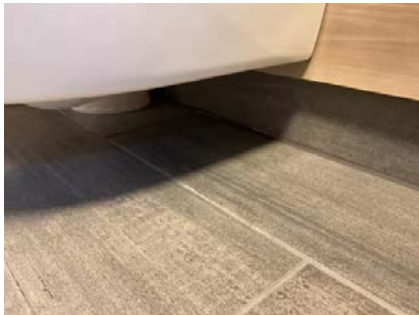
Det er ikke etablert noen dreneringsåpning for synliggjøring av eventuell lekkasje fra innebygget sisterner, og det er ikke framlagt noen dokumentasjon på annen godkjent løsning.

Manglende drengåpning for lekkasjevann fra wc.
