Fetveien 1263, 1903 GAN

**Gansdalen- Sjelden mulighet.
"småbruk" stor fin enebolig,
innholdsrik låve, vognskjul m.m.
Kun 13 min fra Lillestrøm.**

Tilstandsrapport

Befaringsdato: 20.08.2024

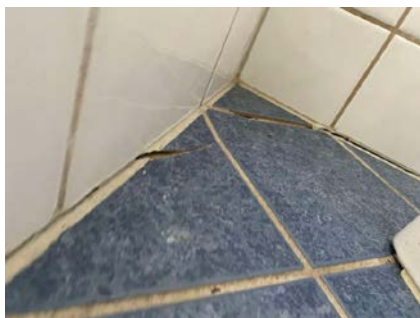
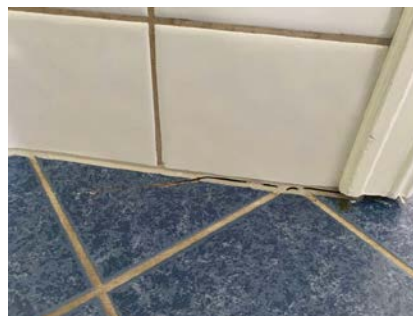
1. ETASJE > BAD

1 TG 2 Sluk, membran og tettesjikt

- Mer enn halvparten av forventet brukstid er passert på membranløsningen.
- Det er avvik:

Det er oppdaget sprekker i fliser på gulv, i dette området kan det også være skader på membran.
