Holthagan 15, 2123 BRUVOLL

**3. Generasjonseide eiendom i  
veletablert område \* 6 soverom \*  
Garasje/uthus og stabbur**

# Tilstandsrapport

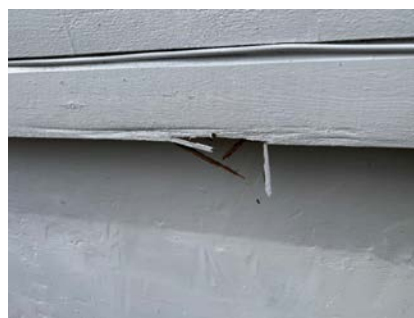
Det er ingen eller liten lufting i nedre kant av kledning mot grunnmur.  
Det er påvist spredte råteskader i bordkledningen.  
Det er registrert symptom på aktivitet fra skadedyr  
Det er værslitt/oppsprukket trevirke/trepener.

Ingen lufting bak kledning, noe som kan være årsaken til råteskader.  
Gesimskasse i mønespiss på tilbygg er "plateslått" av ukjent årsak og hvor skjulte skader kan forekomme.

Råteskadet kledning i nedkant

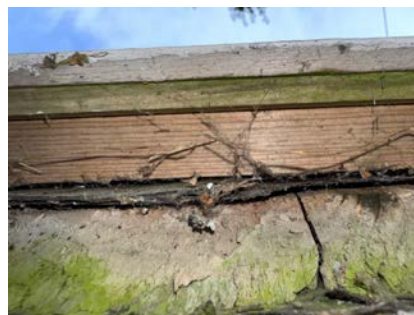
Lufting bak kledning er viktig for å beskytte bygningen mot fukt og skader. En luftespalte sørger for ventilasjon, som hjelper med å tørke ut eventuell fuktighet som kan samle seg bak kledningen. Dette reduserer risikoen for råte og forlenger levetiden til både kledningen og veggen.

Det er ingen lufting bak kledning.

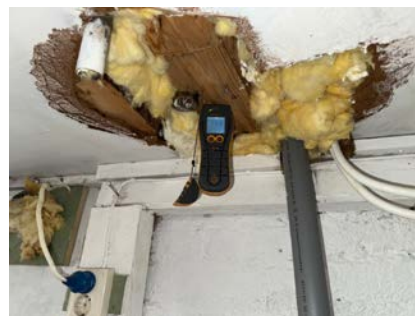
Pløser og løst gulvbelegg

Fuktskadedt område under kjøkken kontrollert fra kjellerhimling uten forhøyede fuktverdier.

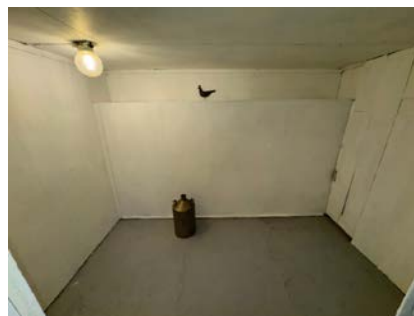
Nymalte og innforede kjellervegger

Nærmere undersøkelser må foretas for å avdekke eventuelle underliggende skader eller strukturelle problemer.
