Vestsivegen 814, 2406 ELVERUM

**Hyggelig og landlig eiendom på vestsiden av Glomma. Koselig enebolig med solrike uteplasser og 2 uthus. 8km til Elverum!**

### **Salgsoppgavedato**

18.08.2025

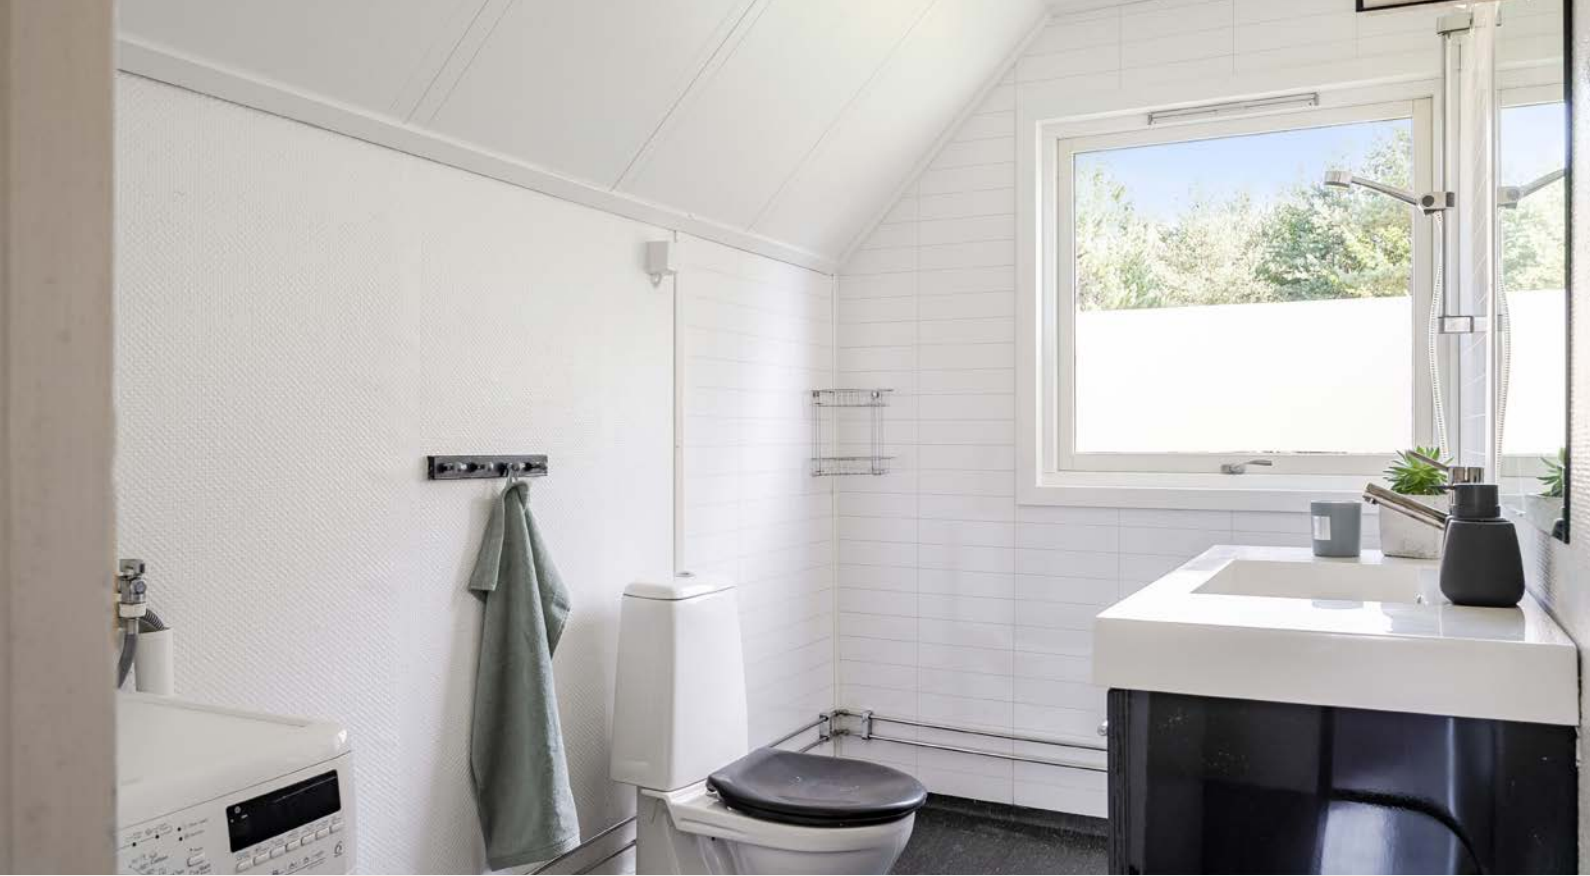
I tilknytning til soverommene i 2. etasje er det lyst baderom. Badet rommet har fått TG3 i tilstandsrapporten og har behov for totalrenovering.

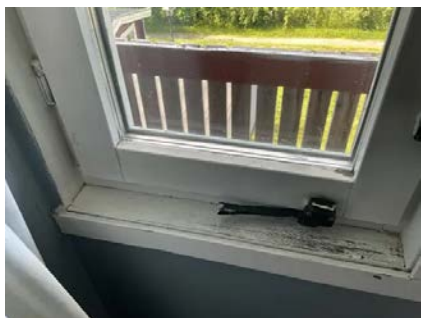
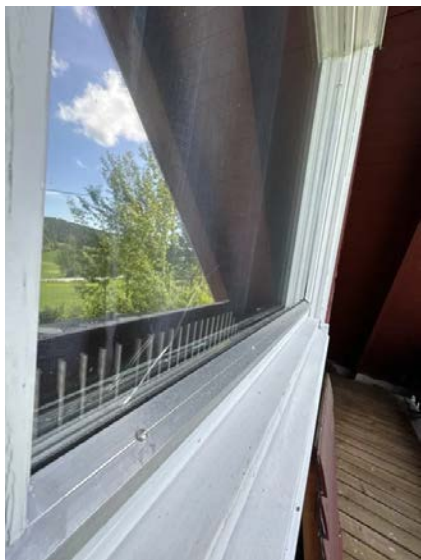
Det registreres punktert glass i Terrassedør i 2.etasje. Det registreres sprekk i glass på soverom i 2.etasje.

| Er det påvist punkterte eller sprukne glass? | Ja |
| Er det påvist værslitte karmmer, fuktskader eller råteskader? | Ja |

Det må påregnes utskiftning av terrassedør i 2.etasje og vindu med sprekk i glass i 2.etasje. Utbedringskostnader gjelder kun dette.

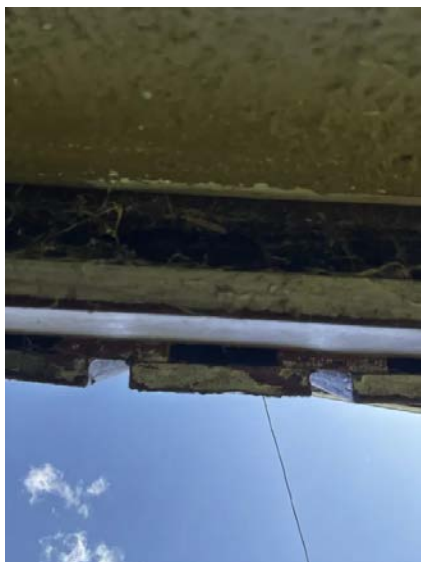
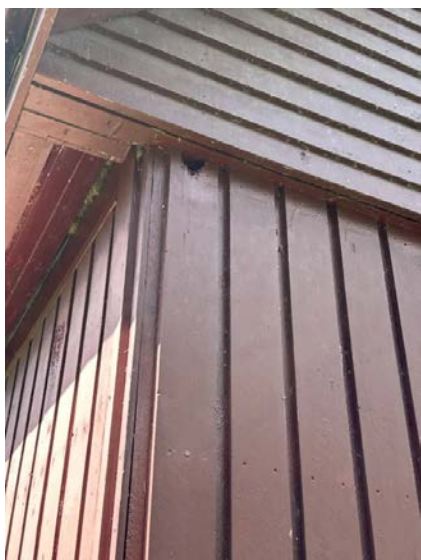
## 6.6 Yttervegger

| Type fasade | Liggende kledning, Stående kledning |
|---|---|
| Er det liten eller ingen lufting av kledningen? | Ja |
| Er det manglende musetetting i nedkant av kledning/plater? | Ja |

| Oppsummering av yttervegger | TG-2 |
| <p>Det registreres værslitt/oppsprukket trekledning.</p> <p>Det er ingen tetting mot mus (lusing/musebånd) i nedre kant av konstruksjon.</p> <p>Det registreres manglende/dårlig lufting bak kledningen. Manglende eller dårlig lufting av kledning kan medføre fuktskader i veggen på grunn av sen uttørring av fukt i veggen som kan oppstå på grunn av inndriv av nedbør og kondensering.</p> <p>Det registreres hull i kledning antatt etter hakkespett.</p> | |

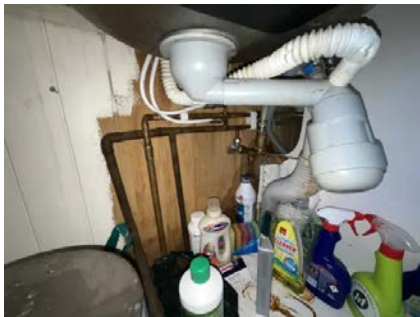
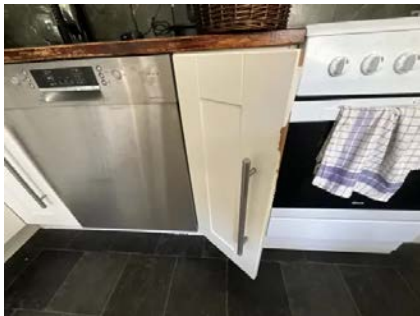
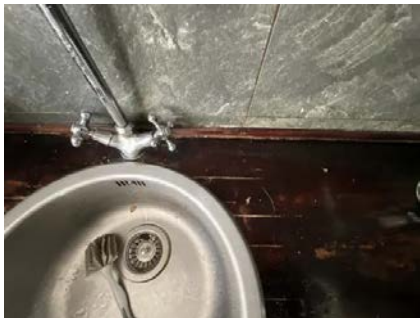
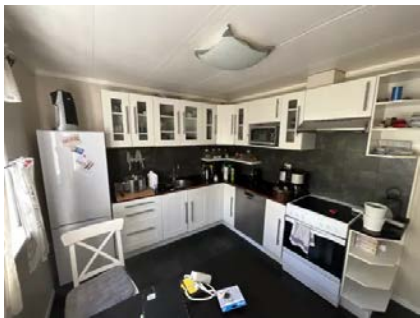
### 6.14 Kjøkken

Det registreres svelleskader på innredningen etter tidligere lekkasje. Benkeplate med slitasje, fuktskjolder og skader.

Det er påvist skader på overflater/kjøkkeninnredning utover normal slitasjegrad.

Vifte anbefales utbedret/skiftet. Filter må renses. Anbefaler ytterligere undersøkelser.

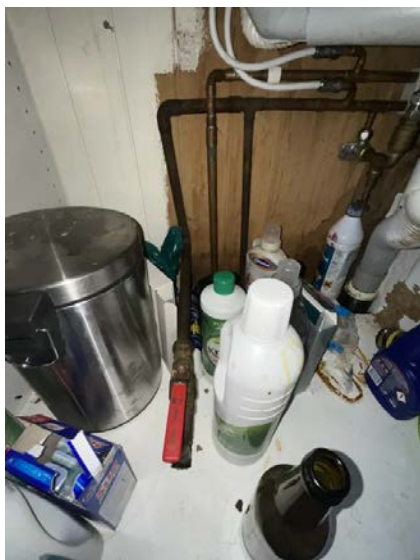
## 6:19 Vannledninger

Det registreres rust/ irr på rør og koblinger. Rørstrekk i krypkjeller er uisolerte og utsatt for frost.

| Vannrør må isoleres i kalde rom for å unngå frost og kondens. | |
