Hilton 45C, 2040 KLØFTA

**KLØFTA - Oppgradert rekkehus med  
attraktiv beliggenhet - Nær skole/  
bhg/kollektiv - Barnevennlig -  
Hage - Garasje**

# Tilstandsrapport

Befaringsdato: 04.12.2025

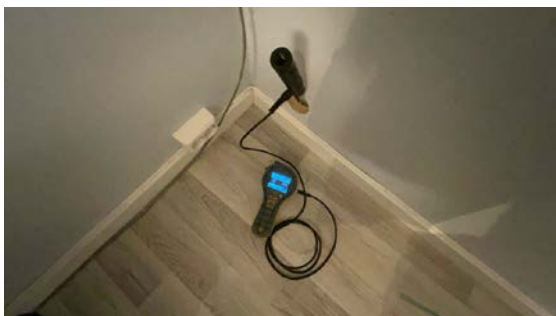
Rom under terreng: Gulvet har laminat. Veggene har plater. Hulltaking er foretatt uten å påvise unormale forhold. Hulltaking er foretatt ved/i Kjellerstue.. Fuktkvotemåling (vekt%) i konstruksjonen ble målt til 11. Ingen tegn til kjellerlukt på befaringsdagen, men det gjøres oppmerksom på alder og ukjent utførelse på underliggende konstruksjoner der kommende tiltak eller forbedringer ikke kan utelukkes på sikt.

Utført hulltaking på rom under terreng.

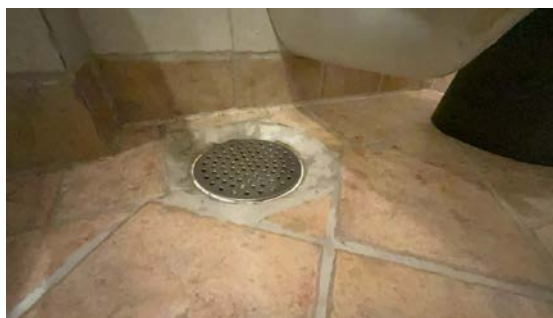
- Det er ikke påvist tilfredsstillende løsning for å synliggjøre lekkasje fra innebygget sistene.

- Uten dreneringsløsning/lekkasjesikring kan lekkasjer pågå over lang tid uten å bli oppdaget. Dette kan føre til omfattende fuktskader i omkringliggende byggematerialer.

Lekkasjespalte på innebygget sistene bør opparbeides.

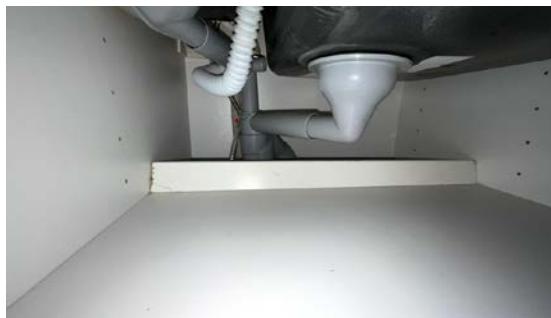
Besiktigelse av røropplegg.

- Det er ikke behov for utbedringstiltak siden anlegget fungerer i dag, men ut ifra alder kan skader plutselig oppstå på eldre anlegg.
- I forbindelse med oppgradering av våtrom vil det være naturlig med utskifting av rør.

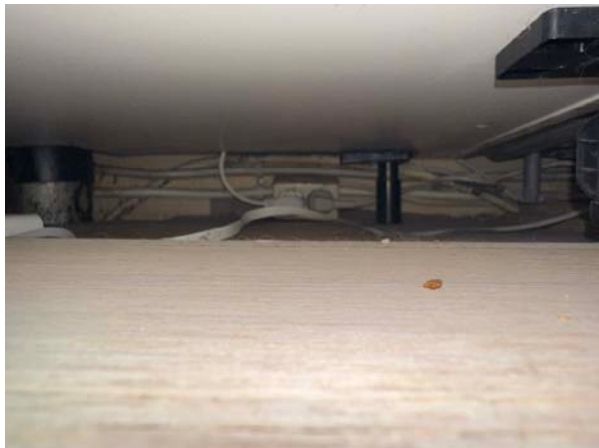
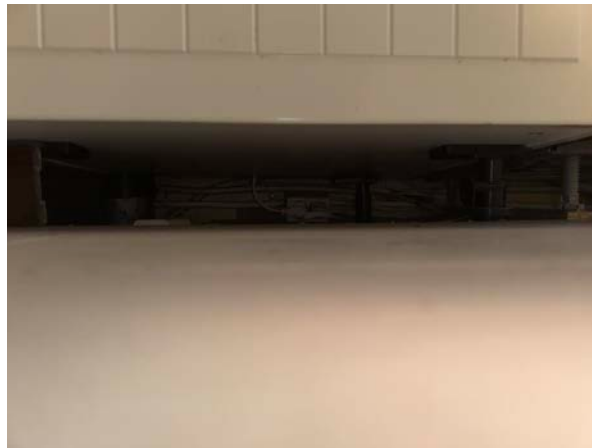
Stikkontakt, trolig for kjøleskap/frys og oppvaskmaskin var plassert i kjøkken sokkel, og ikke tilgjengelig for inspeksjon, betjening eller prøving.

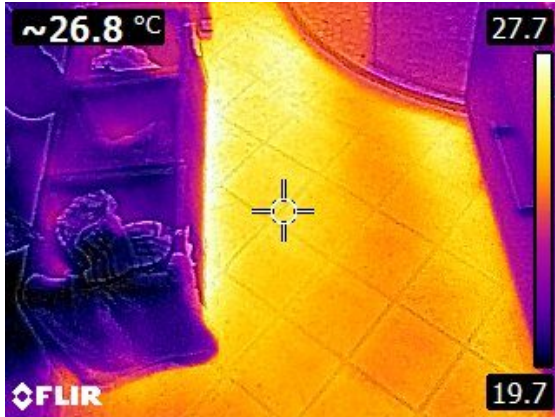
Inspeksjon av varmekabel på badet viser til god jevn og varme på gulvet, med unntak av en liten og smal kald-flekk rett ved inngangen av badet - TG2 er satt kun på grunn av dette.

**Bilde 1** Det fremgår av termogrammet en smal og liten kald-flekk rett ved inngangen av badet.

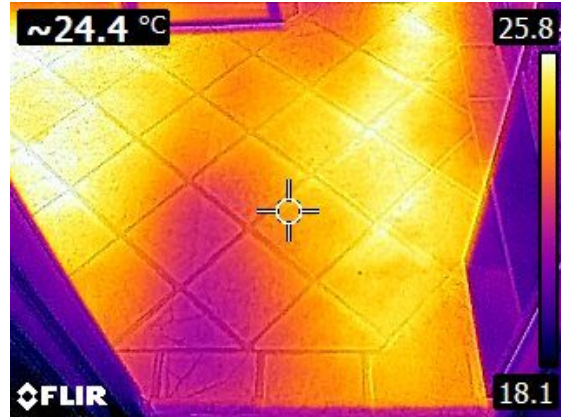
**Bilde 2** Det fremgår av termogrammet en smal og liten kald-flekk rett ved inngangen av badet.

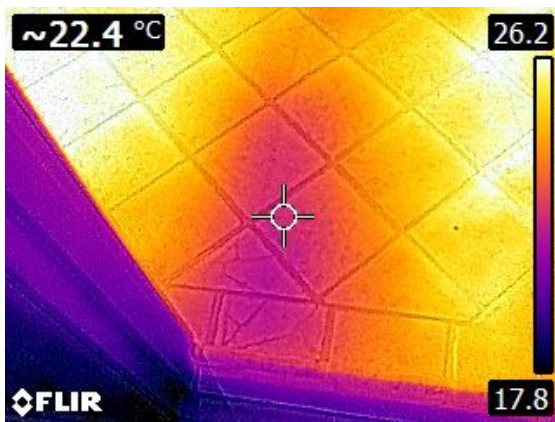
**Bilde 3** Det fremgår av termogrammet en jevn og god varme-effekt på baderoms gulvet.

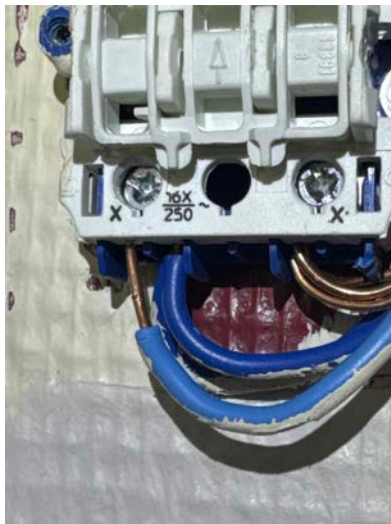
**Bilde 3** Ingen kommentar**Paragrafer****FEL § 22. Beskyttelse mot skadelige termiske virkninger. Kabel / ledning var terminert feil**

Kabel var ikke korrekt terminert / kabel / ledning var ikke avsluttet på godkjent og forskriftsmessig måte. (Se bilde og bildekommentarer som forklarer avviket nærmere) Enten må kabel / ledning fjernes eller så må den avsluttes forskriftsmessig for eksempel i koblingsboks.

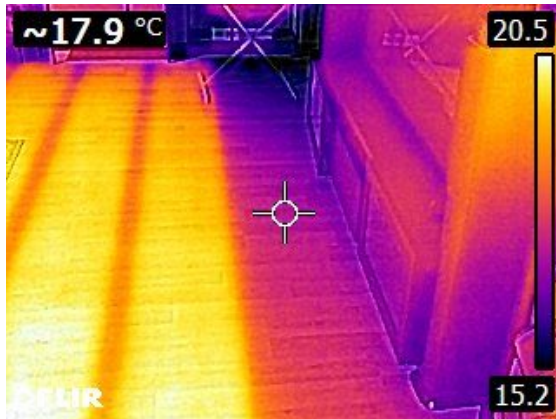
Varmefolie i kjellerstue. Ingen avvik avdekket, men kan se ut til at rommet har hatt en annerledes utforming tidligere, med tanke på at varmemefolie ikke dekker hele rommets areal og dekker noe innenfor en bod.

**Bilde 1** Termogrammet viser tydelige folie striper og en jevn varme-effekt.
