Holoveien 4, 3340 ÅMOT

Befaringsdato: 15.09.2025

Rapportdato: 26.09.2025

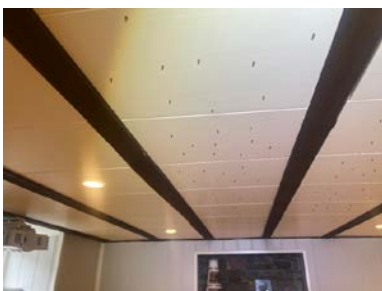
Det er fuktmerker i bunn av panelplater utenfor kjølerom. Laminat har også svellet i skjøt. Dette etter lekkasje fra fryser. Takplater i kjellerstue er noe løse. Det er saltutslag og fukt i vegg i kjellerstue mot kjølerom.

Det må påregnes lokale tiltak for å lukke avvikene.

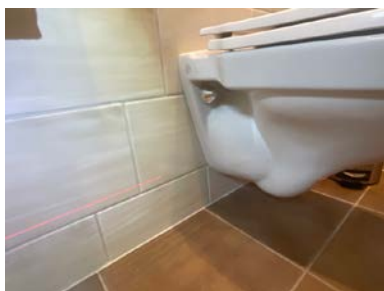
Avvik: Det er ikke påvist tilfredsstillende løsning for å synliggjøre lekkasje fra innebygget sistene.

- Ved implementering av innebygget systerne var det ikke krav om lekkasjesikring, konstruksjonen bør jevnlig observeres.
- Uten dreneringsløsning/lekkasjesikring kan lekkasjer pågå over lang tid uten å bli oppdaget. Dette kan føre til omfattende fuktskader i omkringliggende byggematerialer.

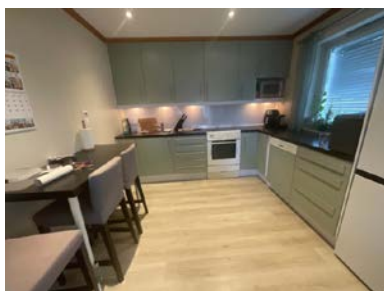
Avvik: Det er ikke påvist tegn på at det er montert lekkasjedeteksjon ved oppvaskmaskin/oppvaskkum, dette er et krav på kjøkkenet ut ifra alder.

- Det bør monteres lekkasjedeteksjon ved oppvaskmaskin/oppvaskkum.

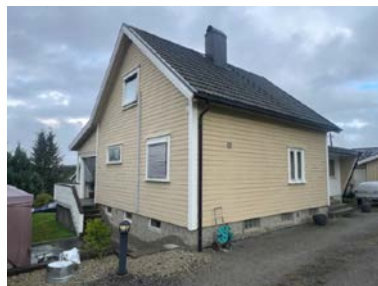
Fuktsikring ligger jevnt med terreng.

Tiltak må ses i sammenheng med terrengforhold. Fuktsikring bør være minimum 150 mm over terreng for at ikke overvann/snø som ligger inntil grunnmur kan trekke på innsiden.
