Nyveien 22, 3282 KVELDE

**Fin familiebolig med stor tomt, 4 sov, solrik terrasse. Vannbåren varme fra jordvarme - lave energikostnader!**

Befaringsdato: 13.12.2024

Rapportdato: 12.05.2025

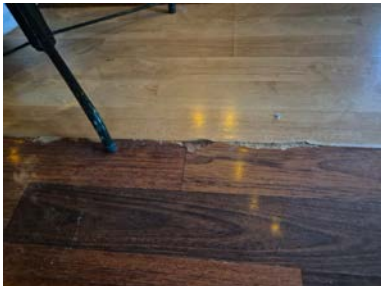
- Det er avvik:
- Laminat er ikke montert etter monteringsanvisning da det er enkelte endeforskyvninger under 30 cm. Stedvis gliper i endeskjøter, og det er påvist noe skader i laminatgulv i stue.

Skader på laminatgulv i stue.

Noe overflateoppussing må som regel påregnes ved kjøp av en brukt bolig.

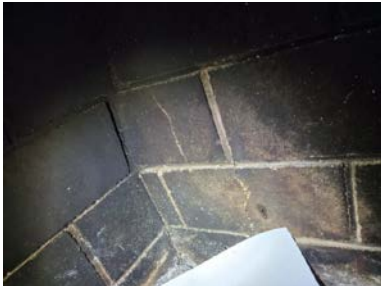
- Ildfast stein har sprekker.
- Mer enn halvparten av forventet brukstid er passert på pipe.
- Pipen er fra byggeår og det er med ref. til alder påregnelig med vedlikehold/tiltak med tiden.

Pipeløp og beslag fra byggeår. Konsekvens er redusert gjenværende brukstid.

Sprekk i ildfast stein.

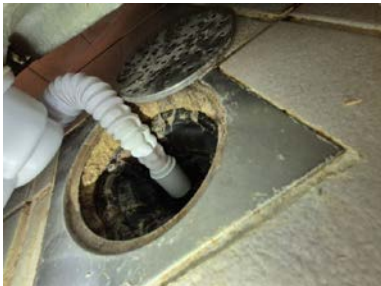
- Det er påvist mangelfull/feil utførelse rundt rørgjennomføringer e.l. som gir fare for fukt i konstruksjonen i våtsone.
- Mer enn halvparten av forventet brukstid er passert på membranløsningen.
- Det er ikke registrert membran i sluk, men ref til alder og byggeskikk er det membran, ikke indikert noe unormalt i underliggende himling. Utett rørgjennomføringer under vask.

- Andre tiltak:
- Det er ikke tilstrekkelig fuktsikret ved rørgjennomføringer i vegg. Konsekvens er risiko for fuktskade. Udokumentert løsning på membran. Konsekvens er usikkerhet rundt rommets tettesjikt.

Sluk under kabinett.

- Våtrommet må totalrenoveres. Alle forhold med tettesjikt, våtsone, sluk m.m. må dokumenteres.
- Rom fungerer med dagens avvik, men det krever forsiktig/varsom bruk.

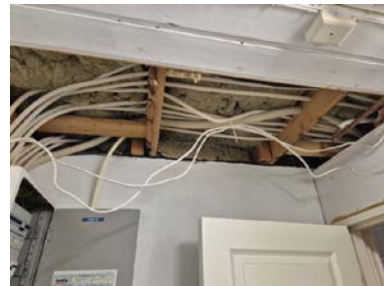
Ledninger er ikke tilstrekkelig festet.

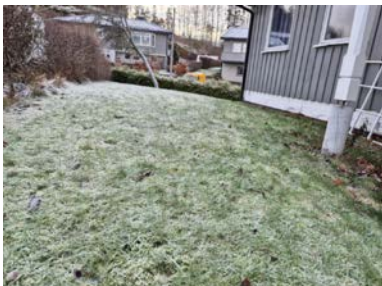
- Det er påvist dårlig fall eller flatt terreng inn mot grunnmur og dermed muligheter for større vannansamlinger.  
- Det er viktig at terrenget heller riktig i områder ved grunnmuren, nemlig at det er tilfredsstillende hellningsgrad ut fra grunnmuren. Overflatevann skal hurtigst mulig vekk for å unngå unødvendige fuktbelastninger på utvendig fuktsikring og drenering.

Svakt fall mot bygningsmassen.

Det anbefales arrondere terreng rundt bygning slik at det etableres fall fra bygget eller alternative tiltak så godt det lar seg gjøre da tomten ligger på fjell. Ideelt bør det være fall på 1:50 på 3 meter ut fra bygning.
