Nyveien 22, 3282 KVELDE

**Fin familiebolig med stor tomt, 4 sov, solrik terrasse. Vannbåren varme fra jordvarme - lave energikostnader!**

Befaringsdato: 13.12.2024

Rapportdato: 12.05.2025

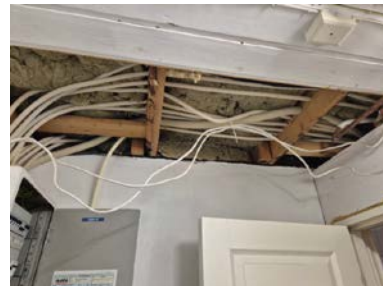
Ledninger er ikke tilstrekkelig festet.
