Vesterliringen 15, 8646 KORGEN

1/2 part vertikaldelt tomannsbolig med 4 soverom. Hjørnetomt tett på naturen. Gode solforhold og barnevennlig beliggenhet.

Tilstandsrapport

VERTIKALDELT 1/2-PART AV TOMANNSBOLIG

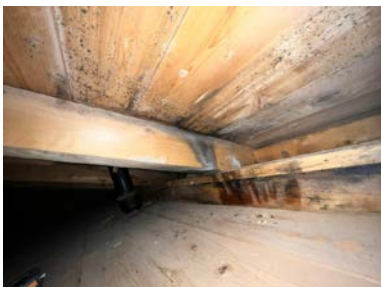
Vurdering av avvik:

- Det er begrenset/dårlig ventilering av takkonstruksjonen.
- Det er påvist fuktskjolder/skader i takkonstruksjonen.

Konsekvens/tiltak

- Lokal utbedring bør utføres.
- Lufting/ventilering bør forbedres.
- Det må gjøres nærmere undersøkelser.

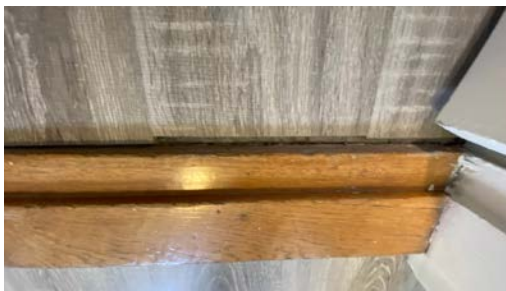
📍 TG 1 Etasjeskille/gulv mot grunn

Gulvet er av betong. Veggene har betong/mur. Hulltaking er ikke foretatt da det ikke er fysisk mulig pga tilliggende konstruksjoner. Det er foretatt indikasjonssøk etter fukt på gulvene i kjelleren og det er registrert noe forhøyede verdier av fukt i gulvoverflatene.

Vurdering av avvik:

- Det er påvist indikasjoner på noe fuktgjennomtrenging i kjellergulv.

- Det påviste fuktnivå gir grunn til å overvåke konstruksjonen jevnlig for å se utvikling over tid, og eventuelt foreta tiltak for å unngå fuktskader.

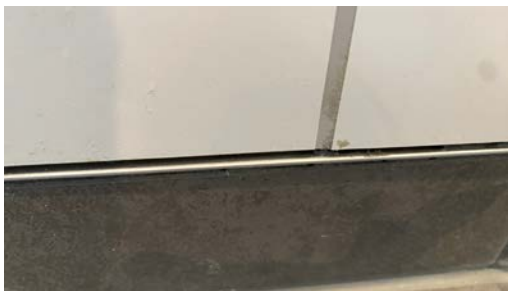
2.ETASJE > BAD

📍 TG 2 Overflater Gulv

Konsekvens/tiltak

- Til tross for avviket i fall/høydeforskjell til sluk, vil gulvet fortsatt kunne lede vann mot sluket, men med redusert effektivitet. Dette kan potensielt øke risikoen for vannansamling i enkelte områder av badet.
- Et bad med manglende/ redusert fall til sluk blir mindre funksjonelt og sikkert for brukeren. Dette kan medføre stående vann på gulvet, vann som ikke ledes effektivt til sluket, økt risiko for at vann renner ut av rommet og redusert sklisikkerhet på gulvet.
- Selv om bom eller hull lyd ikke alltid er et umiddelbart problem, bør det overvåkes nøye før eventuell utvikling i sprekker i flisfuger e.l. oppstår. Dette må en foreta tiltak for, for å begrense utviklingen.

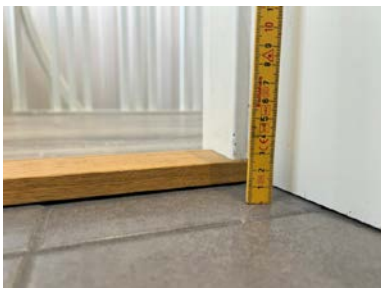
2.ETASJE > BAD

📍 TG 1 Sluk, membran og tettesjikt

Hulltaking er foretatt uten å påvise unormale forhold. Hulltaking er foretatt i skillevegg mellom soverom og bad. Fuktkvotemåling (vekt%) i konstruksjonen ble målt til 0.

- Våtrommet har behov for omfattende oppgraderinger. For å sikre en løsning som oppfyller gjeldende krav, bør tettesjikt, sluk og røropplegg oppgraderes og dokumenteres.

Kostnadsestimat: 100 000 - 200 000
