Potholtvegen 116, 2260 KIRKENÆR

**RISBERGET**

# Tilstandsrapport

Befaringsdato: 29.04.2025

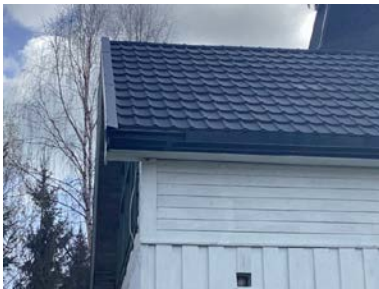
Mangler del med forkantbeslag mot vest.

Nærmere gjennomgang av takrenner, nedløp og beslag. Utbedring av registrerte avvik.

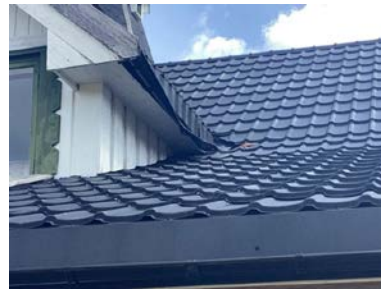
Skade på takrenne.

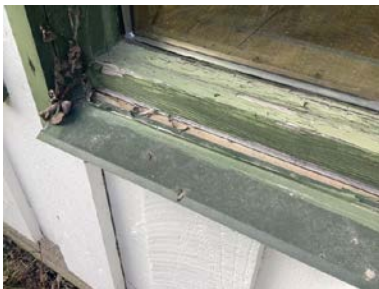
Eksempel på løst beslag.

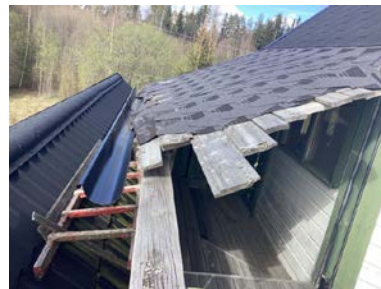
Uferdig takrenne på skjermetak på balkong på tårn.

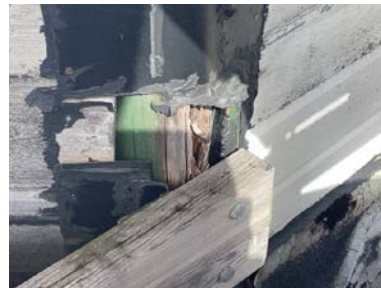
- Det er påvist råteskader i veggkonstruksjonen.
- Det er værslitt/oppsprukket trevirke/trepaneler.

Råteskade i veggstokk. Dette kan også finnes flere steder rundt tårnet.

- Konstruksjonene må sikres mot råte, sopp og skadedyr.
- Råteskadede konstruksjoner må skiftes ut.

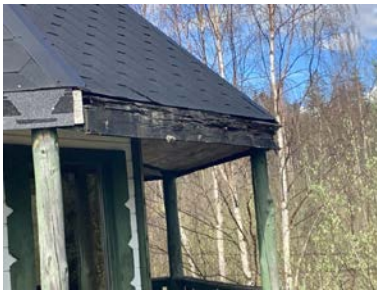
Det er råte på forkant på takkonstruksjon på tårn i begge høyder, rundt på flere sider. Ukjent om råteskade også går inni selve takkonstruksjonen.

Råteskade på tak på tårn.

Reparasjon av råteskade på tårn.

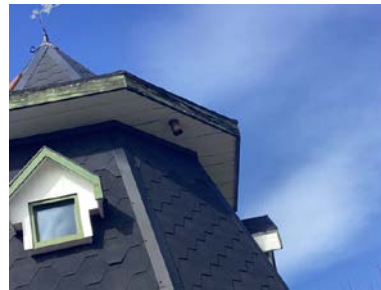
Råteskade på tak på tårn.

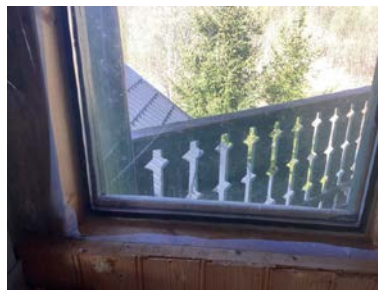
Det er sprekker i flere glass i tårn.

Sprekk i flere glass.

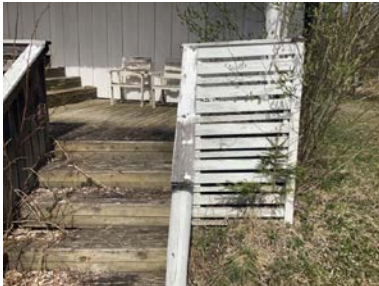
Veranda nord: Slitasje og mose på overflater. Det mangler noe rekkverkskledning. Stedvis kraftige skjevheter. Kraftig svertesopp i himling. Råteskade på flere bjelker.

Råteskader i bjelker i dette området.

- Det er ikke krav om utbedring av rekkverkshøyde opp til dagens forskriftskrav.
- Råteskadede konstruksjoner må skiftes ut.
- Råteskadet trekledning må skiftes ut.
- Gjennomføre ytterligere undersøkelser og foreta utbedring av skade.

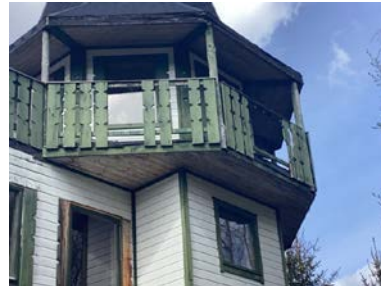
Balkong tårn: Dimensjonering av utkraget gulvkonstruksjon fremstår usikker. Det er råteskader på rekkverkskledning og mangler stedvis rekkverkskledning. Kraftig svertesopp og stedvis tegn til lekkasjer på undersiden av gulvkonstruksjon. Det er flere skjevheter og kraftig slitasje på overflater. Oppsprekking i liming på asfalttekking.

Råteskader i rekkverkskledning og manglende rekkverkskledning.

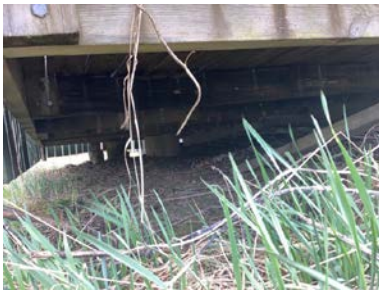
Råteskader i flere bjelker mot nord.

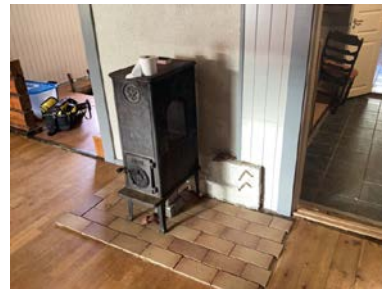
Enkelte løse fliser på gulv i 1. etasje.

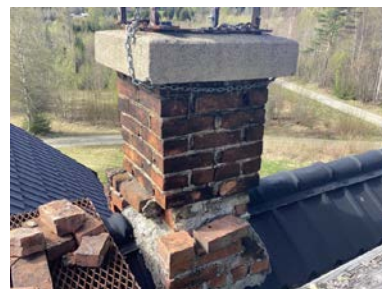
Oppsprekking i fuger på pipe over tak.

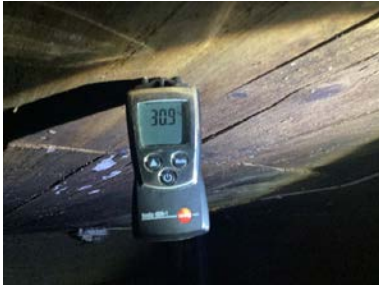
Skadelig fuktnivå i treverk i kjelleren.

- Det må foretas tiltak for å utbedre årsak til fukt-/råteskadene samt utbedre råteskadene
- Utskifting av alt råteskadet treverk. Det må påregnes at hele eller deler av bjelkelag mot kjøkken må skiftes.

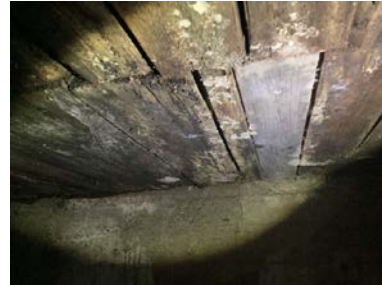
Råteskader i bjelkelag.

Råte i bjelkelag

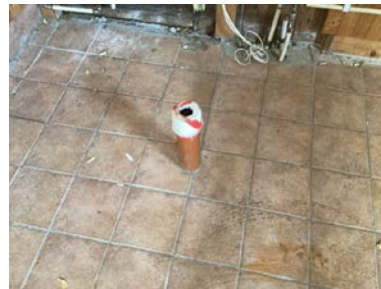
Eksempel på ukoblet ende på avløpsrør.

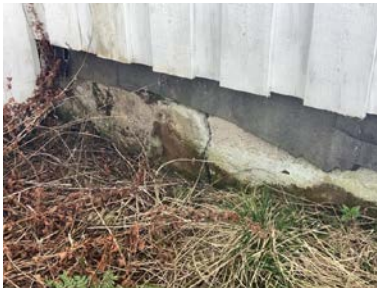
Eksempel på sprekk i grunnmur.

Reparasjon av grunnmur.

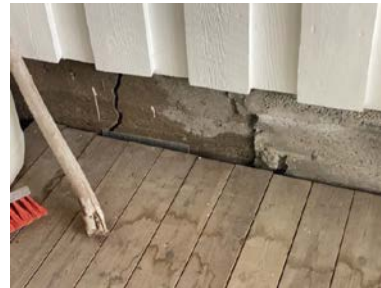
Eksempel på sprekk i grunnmur.
