Veståsvegen 244, 2870 DOKKA

Enebolig
Veståsvegen 244, 2870 DOKKA
NORDRE LAND kommune
gnr. 5, bnr. 26

Befaringsdato: 28.10.2024 Rapportdato: 06.11.2024 Oppdragsnr.: 20280-1356 Referansenummer: KJ2775

Tilstandsrapport

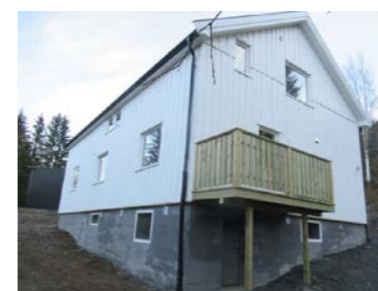
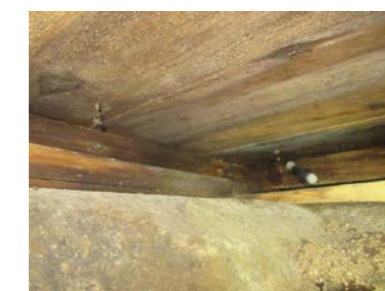
Det er påvist fukt og råteskade på bunnsvill i kjeller.

Råteskade svill-stubbeloft

Skift ut råteskadet treverk.

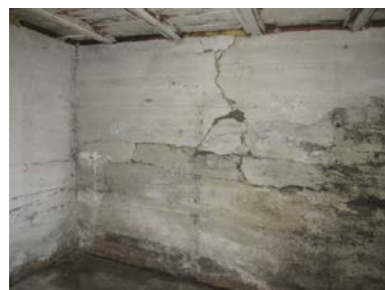
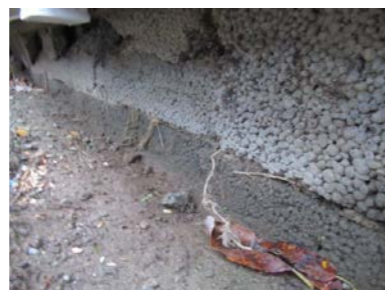
Det er påvist sprekker og skader i grunnmur. Grunnmur under tilbygg er delvis presset inn pga høyt jordtrykk. Innvendig er krypkjeller isolert med isopor som ikke tildekt med ubrennbart materiale.

Fjern isopor i kjeller.
Utbedre grunnmur der denne har skader.
Prisestimat er ut fra lokal utbedring.
