Liaveien 9, 1930 AURSKOG

Stilig, nyoppusset enebolig med stor tomt og flotte uteplasser!

Befaringsdato: 15.08.2024

Rapportdato: 24.10.2024

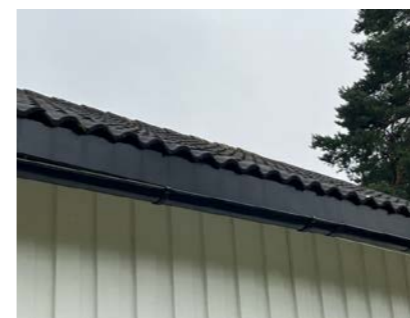
Synlig skjevhet i takkonstruksjon

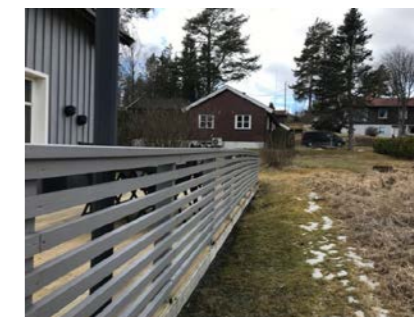
- Åpninger i rekkverk er ikke i henhold til krav i dagens forskrifter.
- Det er påvist fukt/råteskader i konstruksjonen.
- Rekkverket er for lavt i forhold til dagens krav til rekkverkshøyder.
- Det er værslitt/oppsprukket trevirke/trepaneler.
- Konstruksjonene har skjevheter.

Rekkverk er 96cm høyt. Krav til rekkverk ved oppføring var 100cm. Det ble observert skjevheter i konstruksjon. Ukjent årsak. Det er noe råteskade i terrassegulv ved trapp. Værslitt terrassegulv.

Synlig skjevhet i terrasse.

- Råteskadede konstruksjoner må skiftes ut.
- Andre tiltak:
- Lokal utbedring må utføres.
- Åpninger i rekkverk må endres for å tilfredsstille krav på byggemeldingstidspunktet.

Det bør foretas nærmere undersøkelse av skjevheter og utføre lokal utbedring/oppretting av konstruksjon. Råteskadet treverk må skiftes ut. Glippe i rekkverk mot gulv bør lages mindre. Det må påregnes overflatebehandling av terrassegulv.

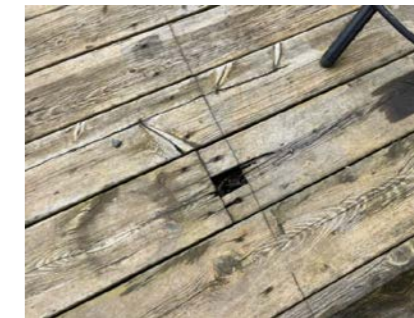
Råteskader i terrassegulv.

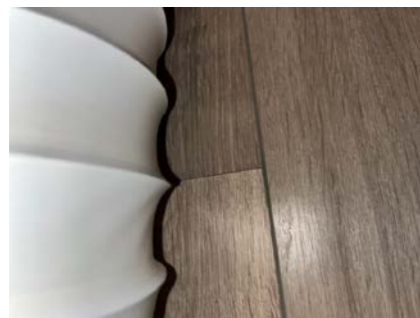
Laminat gulv i alkove/garderobe ved soverom 2.etg. med fuktskader. Antatt etter lekkasje fra avfukter i rommet.

Fuktskade i gulv, alkove

Det bør foretas nærmere undersøkelse av knirk i gulv i soverom 1.etg. og utbedring av skade i laminat.
