Kjerkvegen 146, 7340 OPPDAL

**Oppgradert hytte med flott beliggenhet i Vangslia. Tre soverom. Flott utsikt og gode solforhold**

Befaringsdato: 09.03.2026

Rapportdato: 13.03.2026

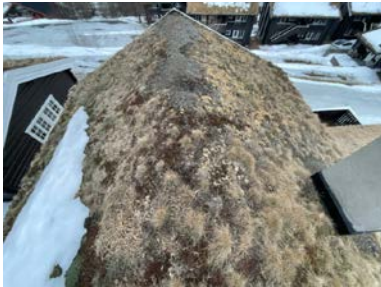
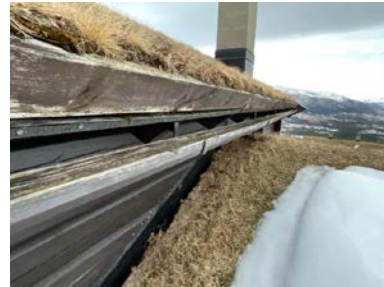
- Når taktekking og undertak begynner å bli gamle, øker risikoen for lekkasjer, noe som kan føre til omfattende og kostbare reparasjoner av underliggende konstruksjoner dersom en ikke foretar tiltak på konstruksjonene før dette oppstår.

Det anbefales å jevnlig vedlikehold for å fjerne mose fra torvtaket, da dette kan føre til økt fuktbelastning og skade på takteking og undertak.

Siden alder på underliggende tettesjikt er ukjent, bør tilstanden følges nøye for å oppdage eventuelle lekkasjer tidlig og forhindre fuktskader i konstruksjonen. Usikkerhet om tettesjiktets tilstand medfører økt risiko for skjulte skader og redusert levetid på takkonstruksjonen.

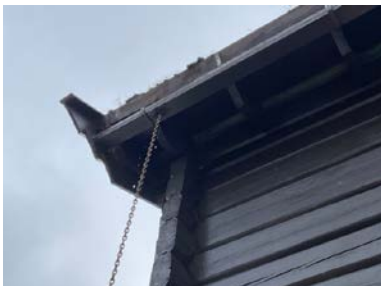
Tretakrenner er slitte og det er lekkasjer ved endelokk.

Tretakrenner, torvstokker og isbord for vindskier på oppstue bør oppgraderes, og det bør etableres kontrollert avløp som ledes godt ut fra grunnmur for å unngå fuktbelastning mot grunnmur og krypkjeller.

Det bør også monteres takstige opp til pipe for å sikre tilfredsstillende adkomst for feier. Manglende adkomst kan føre til at pipe ikke blir kontrollert eller feiet, noe som øker risikoen for brann og fyringsforbud.

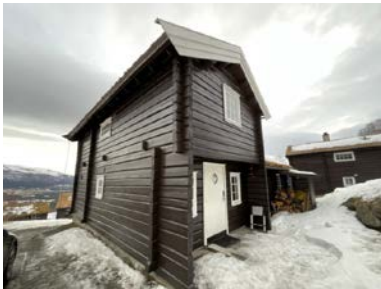
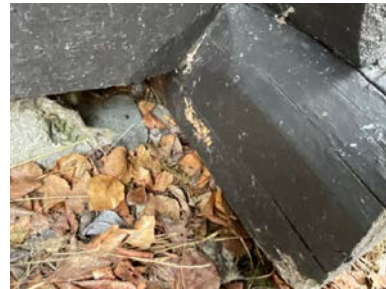
Det ble påvist mindre tegn til råte i tømmerutstikk som vender mot vest og oppover på stue. Her ligger tømmeret tett ned mot bakkenivå som har medført jevnlig fuktbelastning mot tømmer, samt at taknedløp har utkast i samme området.

Påvist tegn til råte på nedre tømmerov.

Det bør foretas justering av terreng og nedløpsutkast for å redusere fuktbelastningen mot tømmeret.

Dersom tiltak ikke gjennomføres, vil det være økt risiko for videre råteskader og større skadeomfang og redusert levetid på konstruksjonen.

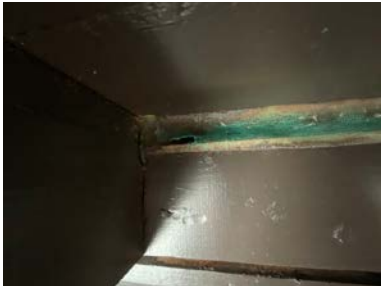
Fluenetting i luftesjiktet er delvis ødelagt enkelte steder. Dette kan medføre økt risiko for at skadedyr får tilgang til takkonstruksjonen.

Hull i fluenetting flere steder rundt om takutstikk.

Fluenetting bør utbedres for å hindre at skadedyr får tilgang til takkonstruksjonen.

Det bør også foretas en kartlegging av eventuelle skader i områder hvor fluenetting mangler, da skadedyr kan ha forårsaket skade på underlag og isolasjon.

Dersom tiltak ikke gjennomføres, øker risikoen for skader på takkonstruksjonen og redusert isolasjonsevne.

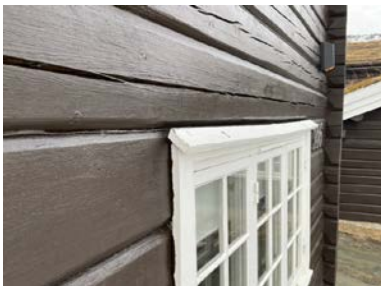
Over kjøkkenvindu

- Det er påvist at enkelte vinduer er vanskelig å åpne/lukke.
- Det er påvist tegn på innvendig kondensering av enkelte vindusglass.
- Karmene i vinduer er slitte og det er sprekker i trevirket.

Det bør utbedres og etableres nye vindsperresjikt mellom karm og tømmer for å hindre fuktinntrengning og videre forringelse av vinduene.

Dersom tiltak ikke gjennomføres, kan det oppstå fuktskader i tilstøtende konstruksjoner.

Vinduene har oppnådd forventet levetid, og en oppgradering av disse bør påregnes i årene som kommer.

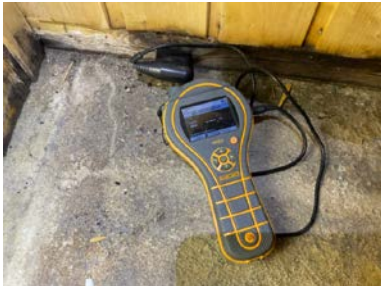
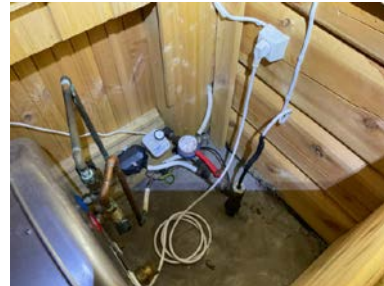
Ved kontroll av gulvet, etter at tremmegulvet ble fjernet, ble det observert tegn til eldre lekkasjer. Det var tydelige eldre fuktskader på gulvlist og nedre del av vegg. Det ble foretatt fuktkontroll inn i vegg, og denne viste ingen tegn til fukt. Det ble observert muslort på gulv ved stoppekran.

Det bør gjennomføres utbedringer av fuktskadet gulvlist og nedre del av vegg for å hindre videre skadeutvikling og redusere risiko for sopp- og råteskader.

Det anbefales også å undersøke veggen nærmere for å avdekke eventuelle skjulte skader, da årsaken sannsynligvis er tidligere lekkasjer fra varmtvannsbereder under badstubenken.

Manglende utbedring kan føre til ytterligere fuktskader, redusert levetid på konstruksjonen og økt risiko for inneklimateproblemer. Hvordan mus kan ha kommet inn til rommet er usikkert, nærmere undersøkelser og kontroll anbefales.

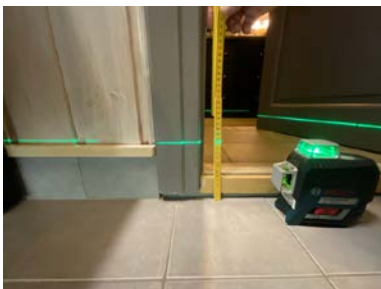
Membranen er ført opp under dørterskel og vurderes å gi tilstrekkelig beskyttelse mot fuktskader.

Oppbrett membran ved dørterskel.

Det er ikke behov for tiltak så lenge dusjkabinettet står på nåværende plassering, da manglende sokkelflis ikke har praktisk betydning i denne situasjonen.

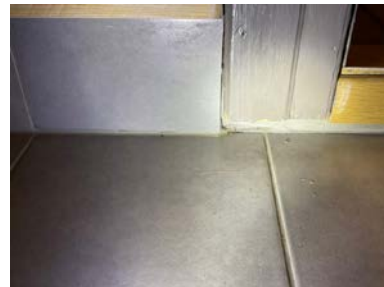
- Det er påvist mangelfull/feil utførelse rundt rørgjennomføringer e.l. som gir fare for fukt i konstruksjonen i våtsone.
- Mer enn halvparten av forventet brukstid er passert på slukløsningen.
- Sluk har begrenset mulighet for inspeksjon og rengjøring.

Membran ført oppunder dørterskel.

- Tilgang til sluk må bedres både for inspeksjon og rengjøring.
- Når sluket har begrenset tilgang, er det vanskelig å rengjøre sluket og å inspisere den for å oppdage skader i membranen/fuger rundt sluket, som er avgjørende for å forhindre lekkasjer.

Det bør etableres bedre tilgang til sluk for inspeksjon og rengjøring for å redusere risikoen for fuktskader i konstruksjonen.

Manglende mansjetter ved røroppstikk og ukjent utførelse av membran gir økt fare for fuktinntrengning, og det anbefales utbedring for å sikre fagmessig utførelse og redusere risiko for skader.

Overvåk tilstanden jevnlig, og vurder ytterligere undersøkelser og utbedringer for å oppnå tilfredsstillende tetthet og funksjon.
