Sofie Kroghs veg 9A, 7970 KOLVEREID

**Flott halvpart tomannsbolig i  
nydelig utsikt over Kolvereidvågen  
I garasje**

Befaringsdato: 17.10.2025

Rapportdato: 25.10.2025

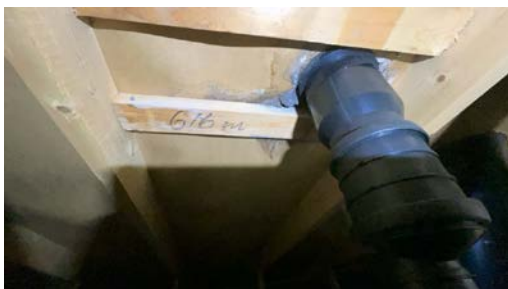
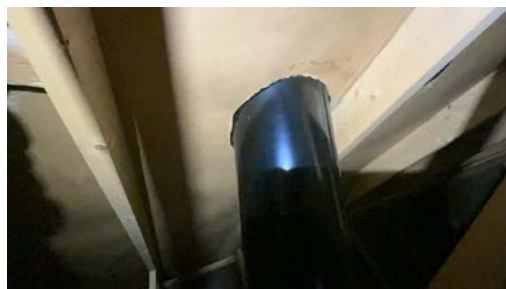
### Vurdering av avvik:

- Det er påvist fuktskjolder/skader i takkonstruksjonen.

Rundt gjennomføringen for lufting og pipe ble det påvist fuktskjolder. Det ble ikke registrert forhøyede fuktverdier ved befaringen, noe som kan tyde på at skadene er eldre.

- Det må gjøres nærmere undersøkelser.

Det anbefales å kontrollere tilstanden jevnlig og undersøke om det er behov for utbedring av gjennomføringer for å hindre fremtidige fuktproblemer. Konsekvensen av å ikke utbedre kan være utvikling av råte eller sopp, som kan svekke takkonstruksjonen over tid.

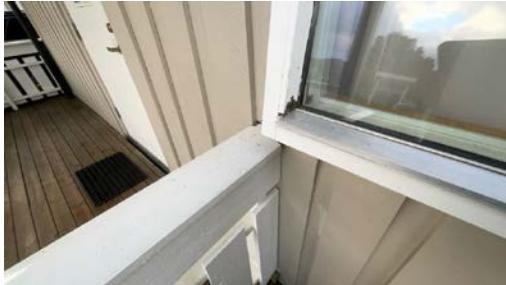
### Vurdering av avvik:

- Karmene i vinduer er slitte og det er sprekker i treverket.

Det er spesielt på ett vindu påvist noe værslitte glasslister, helt nede i enden av listen. Det er ikke påvist råteskade, men det anbefales at området skrapes og overmales for å forhindre videre forringelse.

- Det må foretas lokal utbedring.

Området med værslitte glasslister bør skrapes og overmales for å forhindre videre forringelse og redusere risikoen for fuktskader og råteutvikling i treverket. Manglende utbedring kan føre til økt vedlikeholdsbehov og forkortet levetid for vinduet.

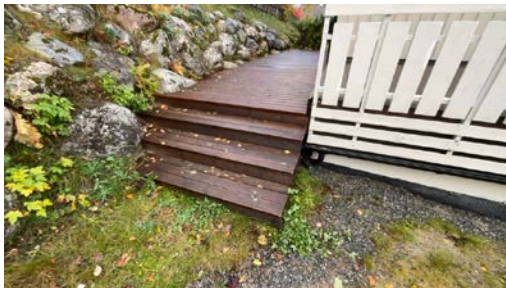
### Vurdering av avvik:

- Rekkverk må monteres for å lukke avviket.

Rekkverk bør monteres på trappen for å ivareta sikkerheten og redusere risikoen for fallskader. Manglende rekkverk på trapper over 50 cm høyde utgjør en betydelig fare for personskade.
