Furnesvegen 83A, 2388 BRUMUNDDAL

# DITT NYE HJEM?

| Tilstandsrapport ..... | 45 |

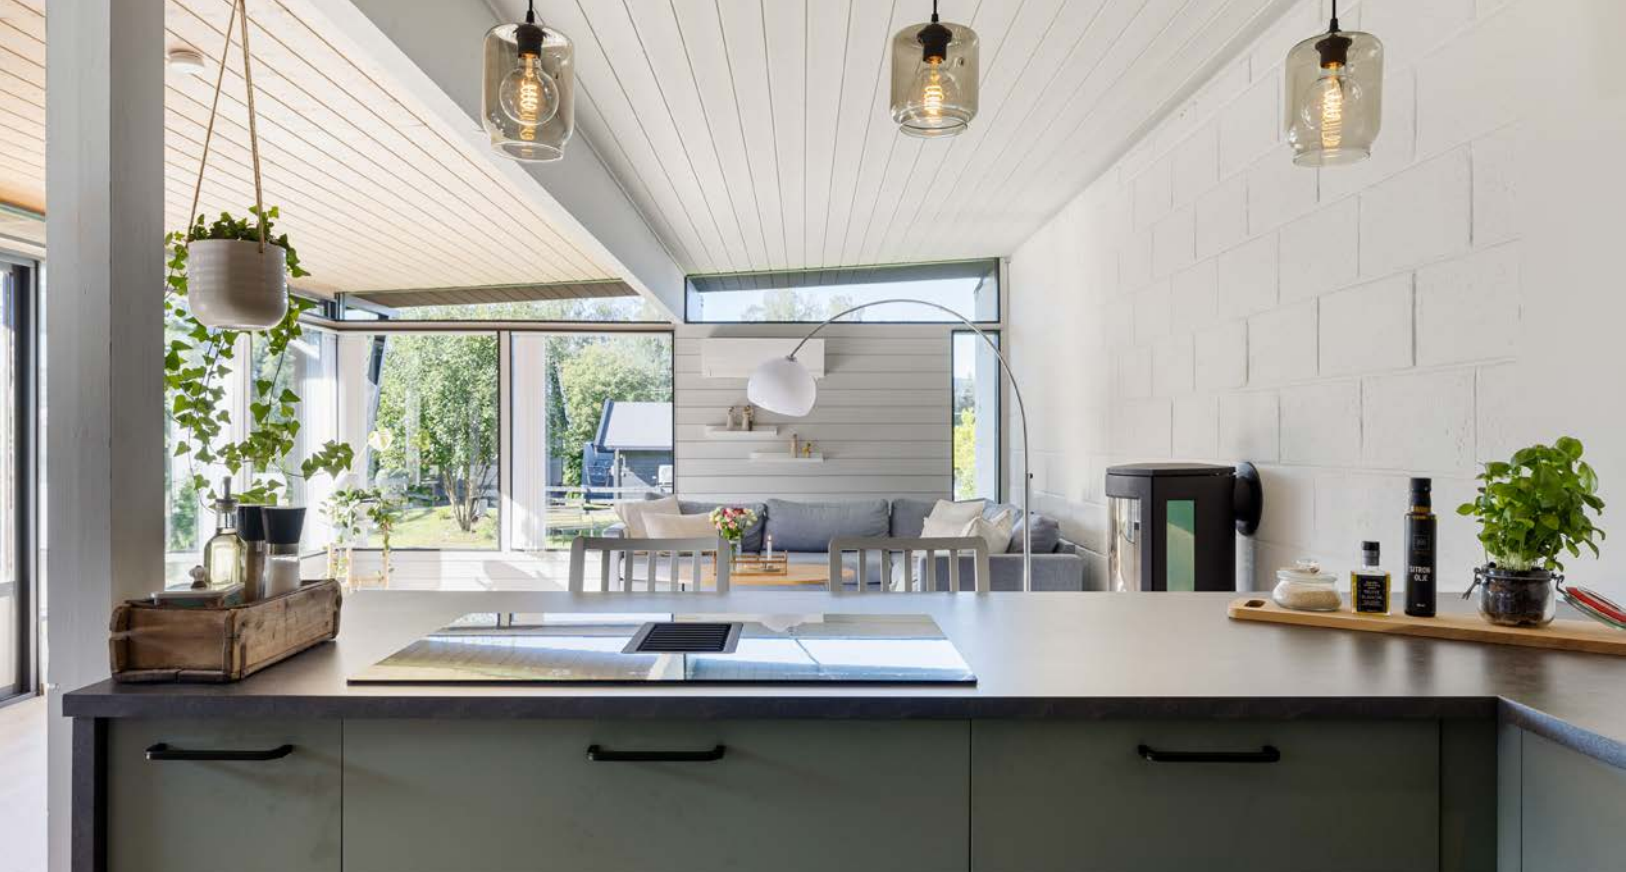
Koketopp er nedfelt i benkeplaten med nedfelt avtrekk med kullfilter. Det gjør at man slipper en stor avtrekksvifte som skjærer for utsynet mot stua.

Det er kun kullfilter. Forholdet medfører økt fuktpåkjenning i rommet.

I tillegg til omluftsvifte anbefales det etablere et forsert (mekanisk) avtrekk på kjøkkenet.

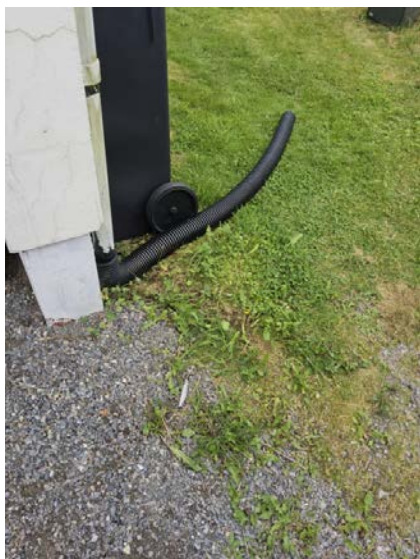
### 6.1 Drenering

Bilde viser taknedløp avsluttet over bakken.

Grunnmursplast er avsluttet under bakken, noe som medfører at fukt kan trenge inn mellom mur og grunnmursplast. Dreneringens tilstand har påvirkning på kjelleretasjens bruksområder og bygningstekniske tilstand. Drenering er nedgravd og skjult, og av den grunn må estimert tilstand vurderes ut i fra alder. Estimert teknisk levetid på drensssystem har et betydelig sprang, og er mellom 20 - 60 år. Av nevnte grunner er det vanskelig å angi noen eksakt tilstand, men basert på alder er restlevetiden vurdert til å være usikker. Det registreres salt/kalkutslag på innvendig grunnmursflater som indikerer fukttransport gjennom grunnmuren. Vann fra yttertaket er ikke ledet vekk fra bygningen/grunnmuren i tilstrekkelig grad. Forholdet kan føre til økt fuktbelastning på grunnmuren og drenssystemet, og bør utbedres.

Kjeller og krypkjeller bør holdes under observasjon. Lagring av varer bør unngås og god utlufting ivaretas.

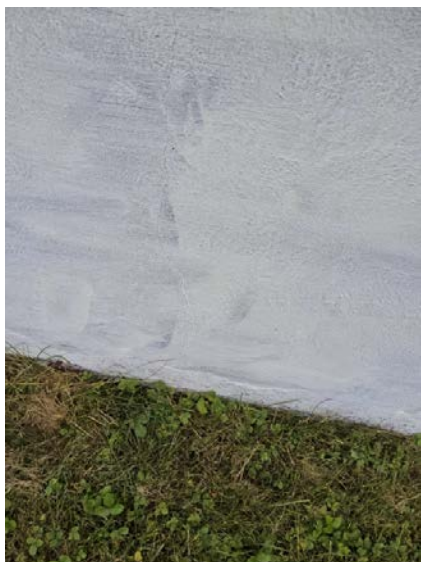
### 6.2 Grunnmur og fundament

Bilde viser riss i grunnmur.

| Det registreres enkelte riss i grunnmuren. Dette er ansett som normalt, og har ingen bygningsmessig betydning. | |

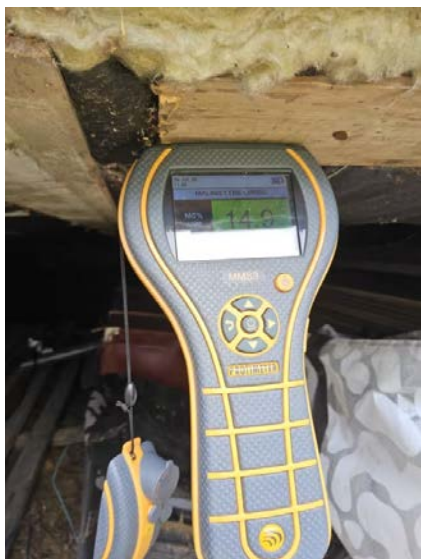
## 6.3 Krypkjeller

Bilde viser fuktmåling i krypkjeller.

| Ved stikktakninger i bjelkelaget i krypkjeller måles et fukttinnhold på 14,9 vektprosent. | |
| Det er ikke etablert noen fuktsperre i form av plast på bakken i kryprommet. Det gjøres oppmerksom på at en krypkjeller er en utsatt konstruksjon hvor det er små marginer før skader oppstår. | |

| Det anbefales å etablere plast mot grunn, for å redusere luftfuktigheten i rommet. Krypkjelleren bør holdes under oppsikt for å fange opp eventuell negativ utvikling. | |

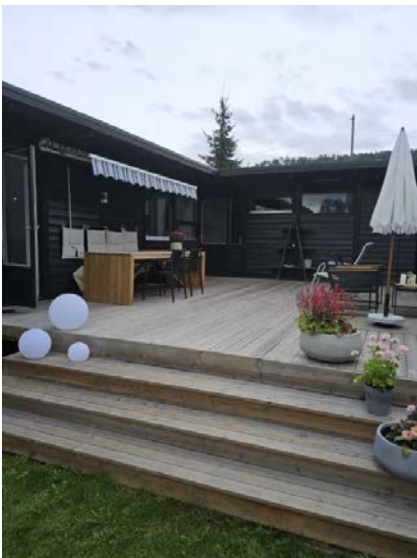
## 6.5 Balkong, terrasse, platting

Bilde viser terrasse.

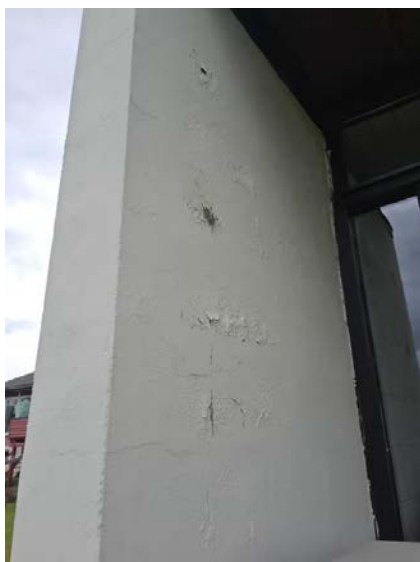
## 6.7 Yttervegger

Bilde viser avflassing på murfasadene.

Det registreres riss og avflassing på murfasadene. Kledningen er ikke luftet. Det bemerkes at kledningen ikke bærer preg av å være negativt påvirket.

Det bør foretas tiltak for å bedre lufting av kledningen. Overflatebehandling anbefales.

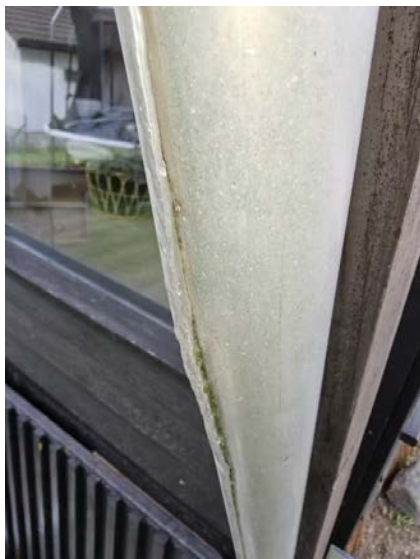
## 6.8 Renner og nedløp

Bilde viser buling i nedløpsrør.

| Takrenner har nådd en alder hvor skader/lekkasjer vil være påregnelig i tiden som kommer. Det ble registrert buling/skade i nedløpsrør som er et symptom på frostspreng. | |

| Takrenner og nedløp bør holdes under oppsikt for å fange opp eventuell negativ utvikling. Utbedring av skader anbefales. | |

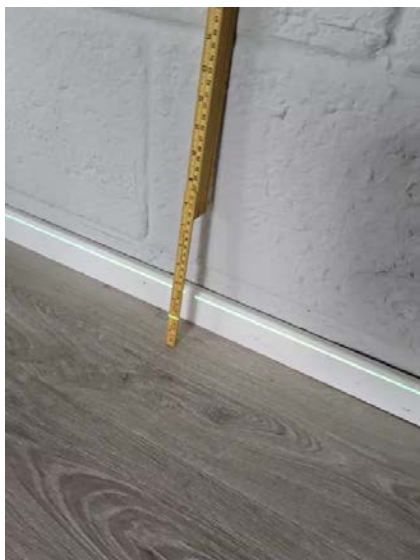
## 6.12 Etasjeskille og gulv på grunn

Kontroll av etasjeskille utføres med nivelleringslaser. Det tas stikkprøver i to retninger i minst to rom per etasje der det lar seg gjøre. Med bruk av nivelleringslaser ble det registrert et avvik på 16 mm.

Bilde viser måling av etasjeskiller.

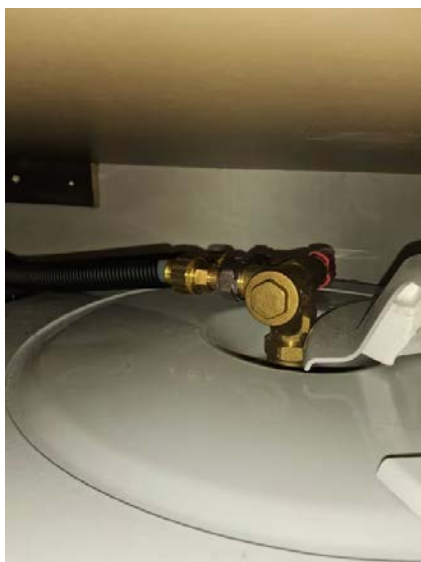
## 6.20 Varmtvannsbereder

Det er benyttet plastrør rett på berederen. Forholdet kan medføre sprøe vannledninger med påfølgende lekkasje.

Bilde viser plastrør rett på varmtvannsbereder.
