Kommandantveien 16D, 1850 MYSEN

Mysen/Momarken - Innholdsrikt rekkehus (selveier) over tre plan i veletablert og barnevennlig område.

Tilstandsrapport

Befaringsdato: 17.01.2025

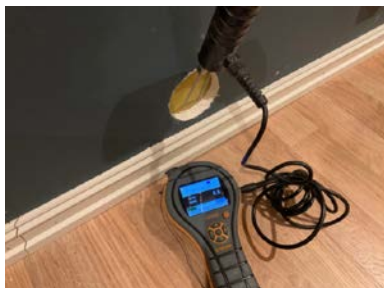
- Det er gjennom hulltaking påvist høyt fuktnivå inne i trekonstruksjonen i hulltakingen, men ikke påvist fuktskader i dette området. Høy luftfuktighet kan over tid føre til muggvekst eller sverting av materialer. Samtidig kan materialer og konstruksjoner bli ødelagt.

Treverk skal ha fuktinnhold lavere enn 15 vektprosent. I treverk med fuktighet over 17 vektprosent øker faren for råte og muggsoppvekst.

Hulltaking mot øst viser en vektprosent i bunnsvill på 8,8 vektprosent

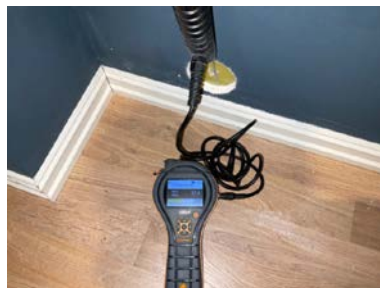
På bakgrunn av de påviste målingene kan vi ikke garantere for at trevirke som ligger mellom dampsperrer og grunnmur ikke er skadet. Det tas med dette et spesifikt forbehold om skjulte skader.

Hulltaking mot sør viser en vektprosent i bunnsvill på 17,8 vektprosent
