Harry Fettes vei 5B, 0667 OSLO

**Lys 2-roms leilighet med stor  
terrasse | Trappefri adkomst |**

Befaringsdato: 07.10.2025

Rapportdato: 10.10.2025

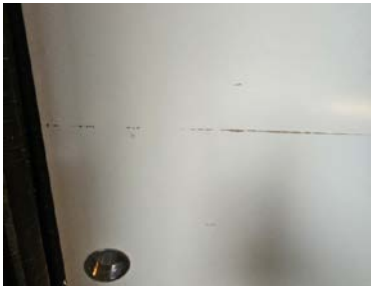
Avvik: Ripe i dørblad på soveromssiden.

Ripe i dørblad.

Lokal utbedring/utskifting må påregnes dersom avvik skal lukkes.

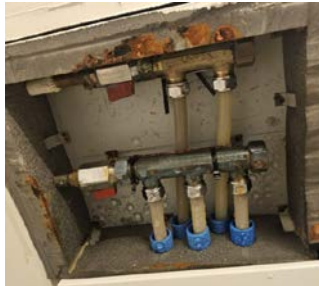
Det ble registrert en del fukt samt irr og rust i fordelerskap. Rørkursene er ikke merket.

Fuktig rørskap.

Fukt i fordelerskapet tyder på kondens eller mulig lekkasje. Anlegget bør sjekkes av en autorisert rørlegger. Rørkursene bør merkes.
