Storgata 511, 2390 MOELV

NY PRIS! Moelv - Enebolig på stor og solrik tomt med fantastisk mjøsutsikt i attraktivt boligområde

Befaringsdato: 18.06.2024

Rapportdato: 21.06.2024

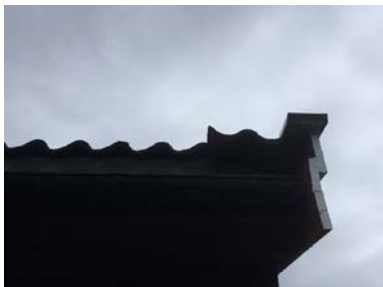
Lokal utbedring kan gjøres for å forlenge brukstiden til taktekingen, da risikoen for lekkasjer er høy på eldre taktekinger.

Løs takstein ved takfot.

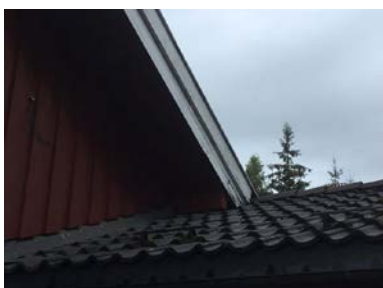
Det er generelt noe behov for vedlikehold og utbedringer.

Slitasje på vindskier enkelte steder.

- Det må foretas tiltak for å lukke avviket.

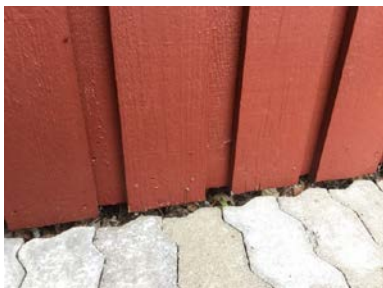
Erfaringsmessig kan eldre trevegger ha skjulte skader, spesielt over grunnmuren og under vinduene.

Lav høyde mellom grunnen og kledning, risiko for skader. Anbefalt høyde mellom terreng og kledning er 30 cm.

Småsprekker nederst på kledning enkelte steder.

- Lokal utbedring må utføres.

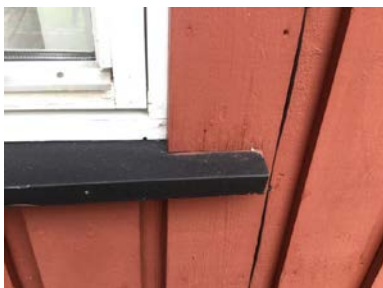
- Det er påvist at enkelte vinduer er vanskelig å åpne/lukke.
- Karmene i vinduer er slitte og det er sprekker i trevirket.

Omramning er lagt helt ned til beslag flere steder og det er fuktopptrekk.

- Det må foretas lokal utbedring.
- Det må påregnes noe vedlikehold og at enkelte vinduer må skiftes ut.

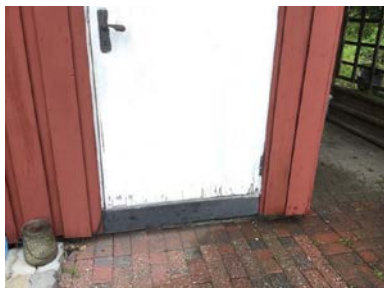
- Karmene i dører er værslitte utvendig og det er sprekker i trevirket.

Ytterdør til utvendig bod i dårlig stand.

- Det må påregnes noe vedlikehold og at enkelte dører må skiftes ut.

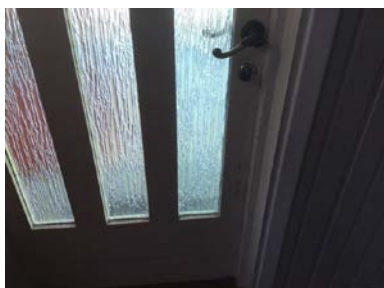
Slitasje på ytterdør.

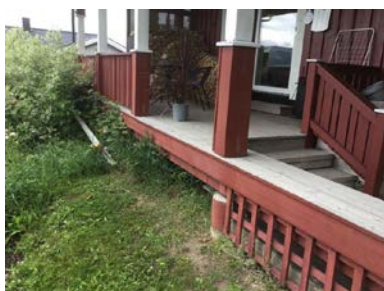
Deler av terrasse mangler rekkverk.

- Rekkverk må monteres for å lukke avviket.

Kostnadsestimat: Under 10 000

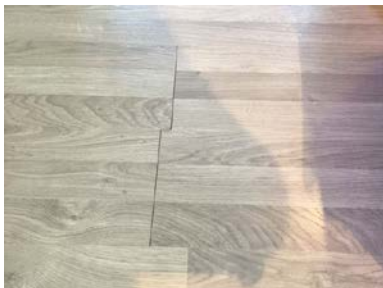
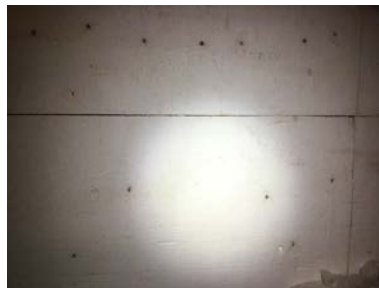
- Det er påvist skader på overflater.
- Knirk i gulv enkelte steder. Behov for vedlikehold og oppgraderinger på enkelte overflater.

Gulv er feilmontert i henhold til de fleste monteringsanvisninger, Isopor er ikke tildekket med tanke på brann. endeskjøter er ikke tilstrekkelig forskjøvet. Aviket kan gi kortere brukstid.

- Gjennomføre ytterligere undersøkelser og foreta utbedring av skade.

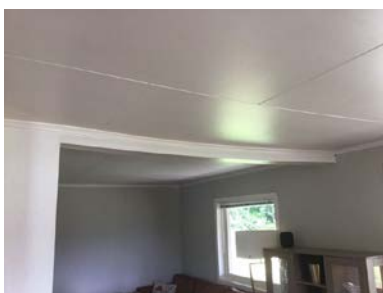
- Målt høydeforskjell på mellom 10 - 20 mm innenfor en lengde på 2 meter. Tilstandsgrad 2 gis med bakgrunn i standardens krav til godkjente måleavvik.

Nedbøyning på bærende konstruksjoner. Selger opplyser denne har vært uforandret i hans eie og har også vært nevnt i tidligere takstrapporter. Ytterligere undersøkelser anbefales likevel.

- For å få tilstandsgrad 0 eller 1 må høydeforskjeller rettes opp. Ytterligere undersøkelser må foretas for å få kartlagt omfanget for utbedring.

Jeg anbefaler ytterligere undersøkelser.

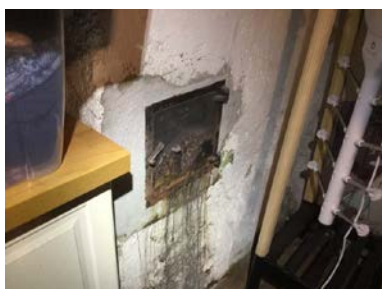
Sotluke plassert i kjeller.

- Tidspunkt for piperehabilitering nærmer seg.

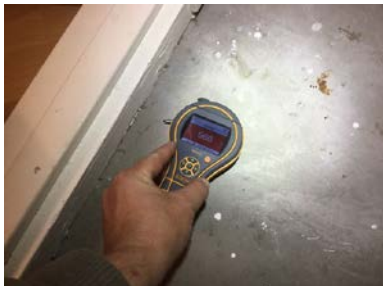
- Det er gjennom målinger påvist høyt fuktnivå i trevegger i underetg./kjeller, det er derfor ikke foretatt hulltaking
- Det er påvist indikasjoner på noe fuktgjennomtrenging i kjellergulv.
- Det er påvist indikasjoner på noe fuktgjennomtrenging inn i kjellermur.

Kjeller har høy luftfuktighet og

Årsakene til avviket er ikke avdekket på grunn av begrensninger i denne rapportens undersøkelsesomfang. Dette krever ytterligere undersøkelser for å fastslå. Konsekvensene av avviket kan eksempelvis være fuktskader og redusert brukstid.

Ved enkle fuktsøk ble det registrert områder med forhøyede verdier.

- Ytterligere undersøkelser må foretas for å få kartlagt tilstanden og omfanget på eventuelle skader.
- Det påviste fuktnivå gir grunn til å overvåke konstruksjonen jevnlig for å se utvikling over tid, og eventuelt foreta tiltak for å unngå fuktskader.

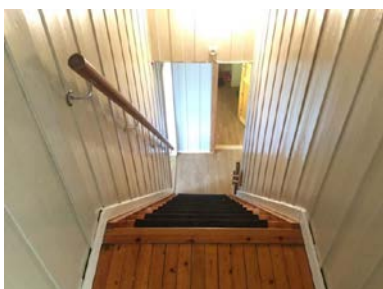
Bratt trapp til loftsetasje.

- Rekkverk må monteres for å lukke avviket.

Kostnadsestimat: Under 10 000

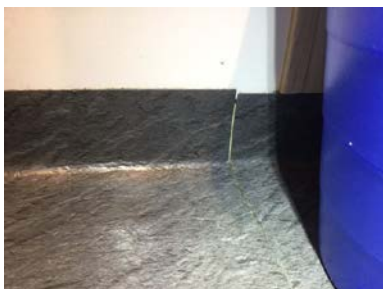
Det er blant annet avvik på ventilasjon, fall og membran.

Takstingeniøren har vurdert våtrommet og konstatert tilstandsgrad 3 i henhold til gjeldende regelverk og preaksepterte ytelser. Det er identifisert alvorlige avvik som nødvendiggjør omfattende tiltak for å sette våtrommet tilbake til tilfredsstillende tilstand. Det er påvist fuktrelaterte problemer, strukturelle svakheter og andre vesentlige avvik. Anbefalte tiltak inkluderer total renovering av våtrommet.

Glipper/åpninger i belegg.

Kostnadsestimat: 100 000 - 300 000

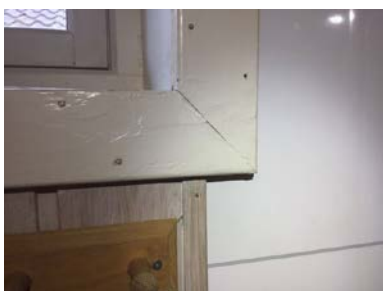
Vindu plassert i våtzone.

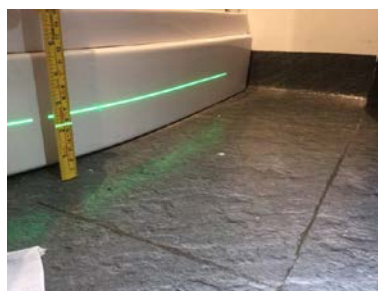
Avvik i fallforhold mot sluk.

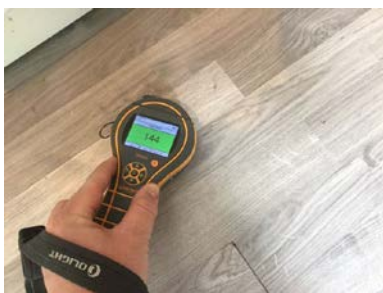
Med enkle fuktsøk ble det ikke registrert unormale verdier.

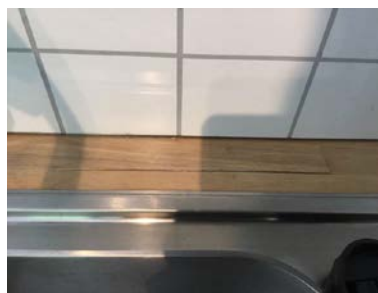
- Det er påvist at overflater har noe skader.

Fuktskade på benkeplate.

- Det må foretas lokal utbedring.

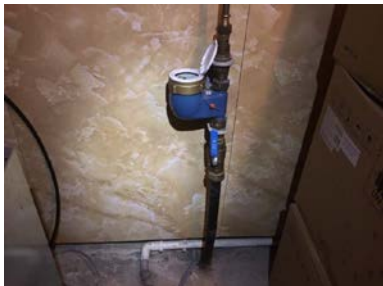
Stoppekran plassert i kjeller.

- Det er ikke behov for utbedringstiltak siden anlegget fungerer i dag, men ut ifra alder kan skader plutselig oppstå på eldre anlegg.

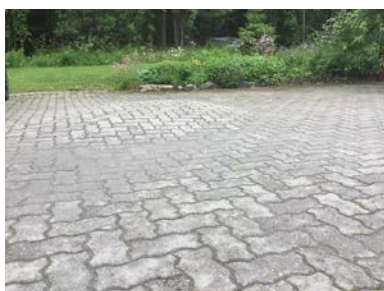
Høydeforskjeller på gårdsplass registrert.

- Det må foretas tiltak for å lukke avviket.
