Nedre Gimleveg 3, 2340 LØTEN

**Stor og solrik eiendom med sentral beliggenhet. Koselig enebolig med moderniseringsbehov. Dobbeltgarasje og lekestue.**

## Nøkkelinformasjon

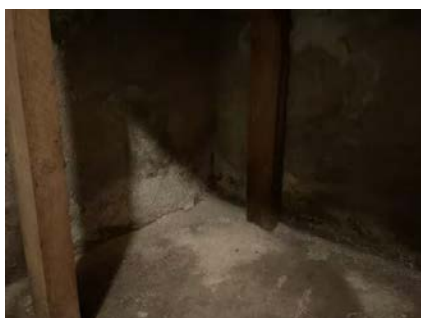
Salt/kalkutslag på vegger i kjeller.

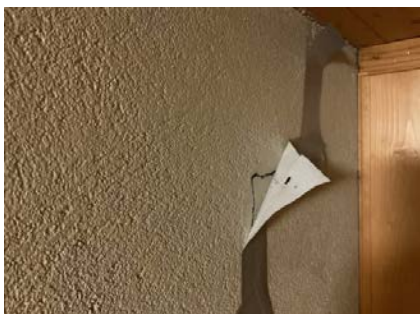
Det registreres riss/ sprekker i grunnmuren.

Grunnmuren har skader/sprekker.

Sprekk i grunnmur.

Det anbefales å foreta en gjenpussing av sprekker i grunnmur, slik at forholdet kan observeres over tid, med tanke på om dette er under utvikling eller er stabilt.

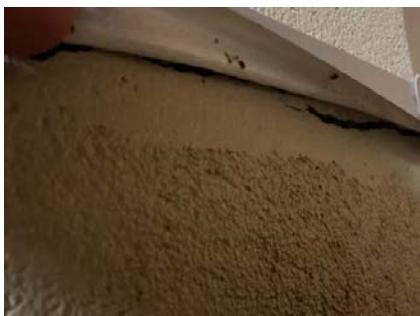
Sprekk i grunnmur.

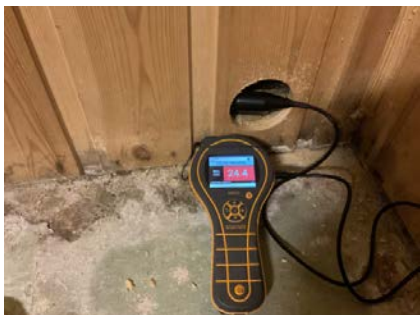
Ved fuktmåling i treverk i forbindelse med hulltaking, måles et fuktinnhold som er over faregrensen for utvikling av skader.

Fuktmåling i utforet vegg i kjeller.

Det må foretas tiltak for å utbedre årsak til fukt-/råteskadene samt utbedre råteskadene.

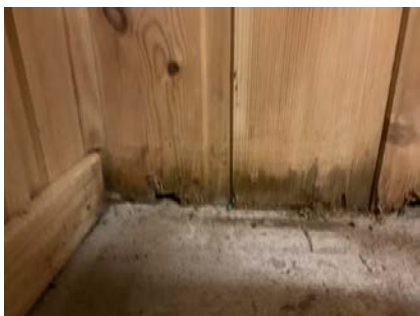
Det er synlige fuktskader i overflater.

Fuktskader i panel i kjeller.

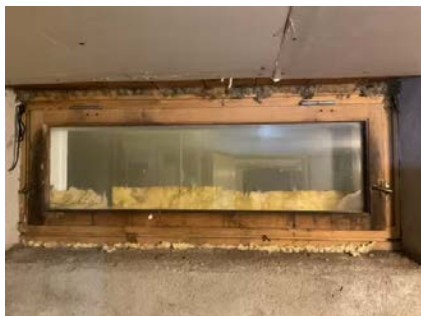
Det er fuktskader på vindu i kjeller.

Vindu i kjeller med fuktskade.

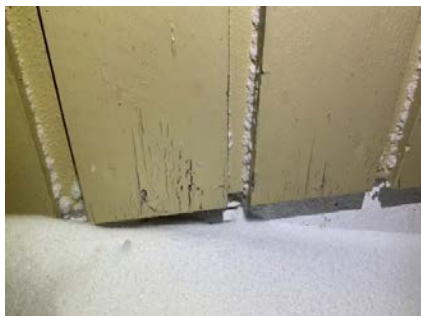
Sprekk i overflatebehandling.

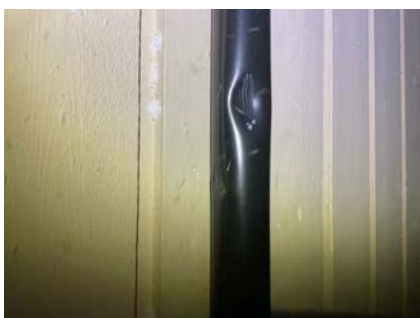
Bulk i nedløpsrør.

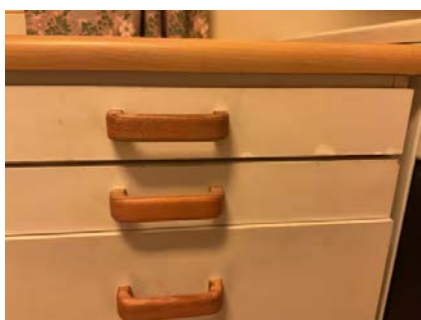
Skade på en skuffefront.

Skade på skuffefront.

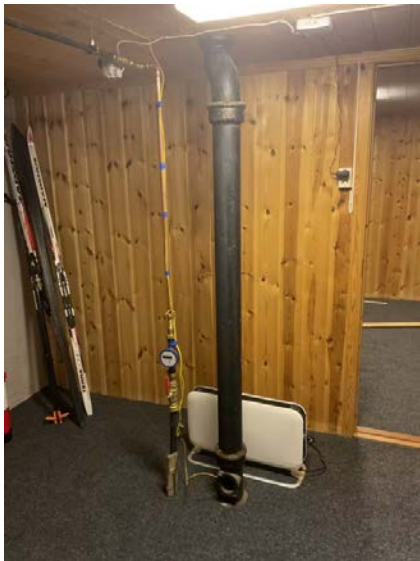
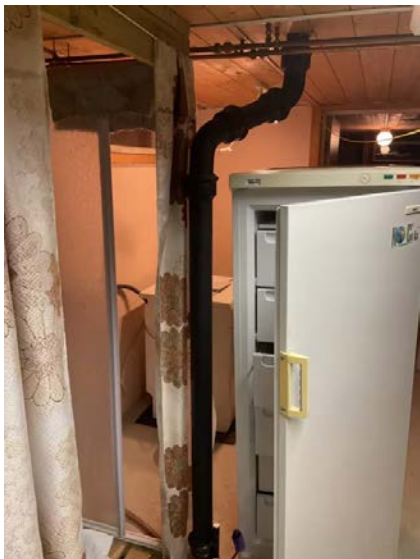
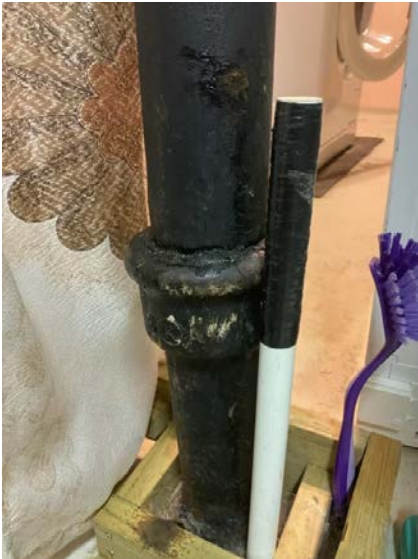
Innvendige avløpsrør fra byggeår har nådd en høy alder og gir økt risiko for skader i tiden som kommer.

Avløpsrør i kjeller.

Type avløpsrør	Støpejern, Plast
Eldre støpejernsrør fra byggeår. Plast fra bad og kjøkken.	
Er det gjennomført arbeider på anlegget etter byggeår?	Nei
Er det manglende lufting av kloakk over tak?	Nei
Er det sen avrenning fra tappested?	Nei
Mangler det stakemuligheter på avløpsanlegget?	Nei
Har avløpsrør nådd en alder som gir økt risiko for skader eller følgeskader?	Ja

Ved eventuelle oppgraderinger av våtrom/kjøkken vil det være hensiktsmessig å skifte avløpsrør.

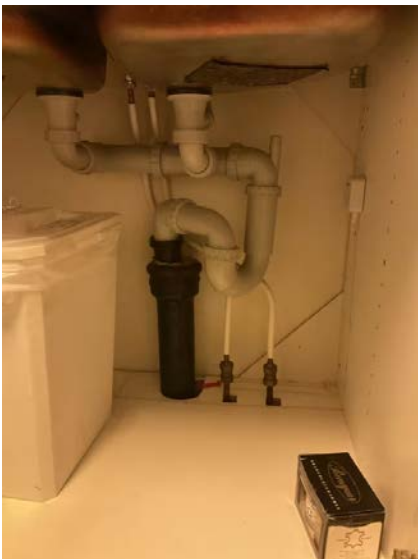
Avløpsrør i kjøkkenbenk.

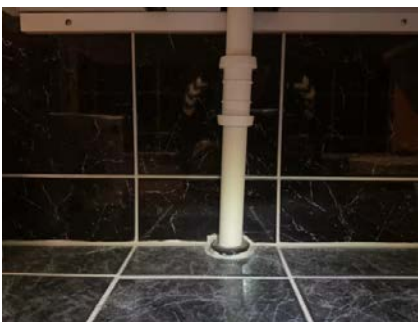
Avløpsrør under innredning på bad.

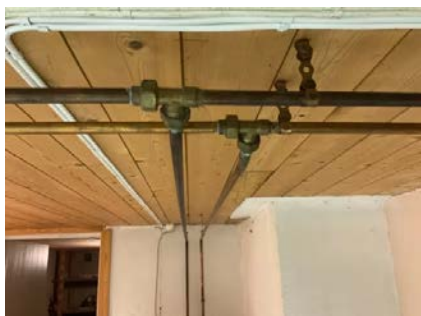
Vannrør er fra byggeåret, og har nådd en alder hvor det vil være økt risiko for lekkasjer.

Vannrør i kjeller.

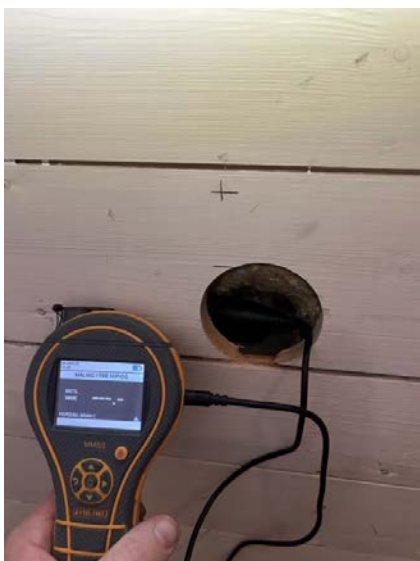
Hulltaking i tilstøtende rom.

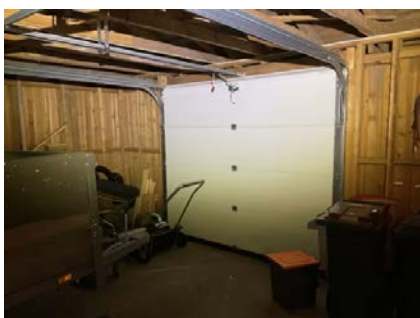
Betongplaten har synlige sprekker.
