Jens Olsens veg 11, 2070 RÅHOLT

**Flott enebolig med godkjent  
utleiedel, stor hage, solrik terrasse  
og dobbel garasje - meget  
barnevennlig beliggenhet!**

| Tilstandsrapport ..... | 46 |

Befaringsdato: 02.05.2025

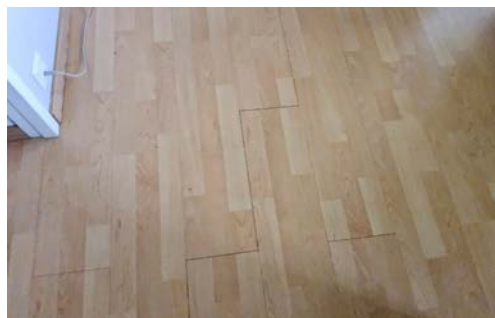
### ! TG 1 Etasjeskille/gulv mot grunn

Boligen har støpt gulv mot grunn.

Ved enkel nivellering av stuen måles det et totalt avvik i rommet på 3mm, og 2mm over en avstand på 2 meter.

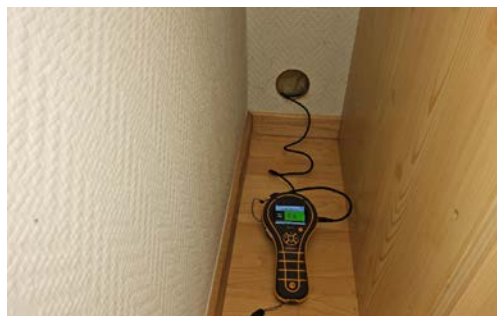
KJØKKEN

## 1 TG 0 Tilliggende konstruksjoner våtrom

Hulltaking er foretatt uten å påvise unormale forhold. Hulltaking er foretatt på soverom. Fuktkvotemåling (vekt%) i konstruksjonen ble målt til 6.

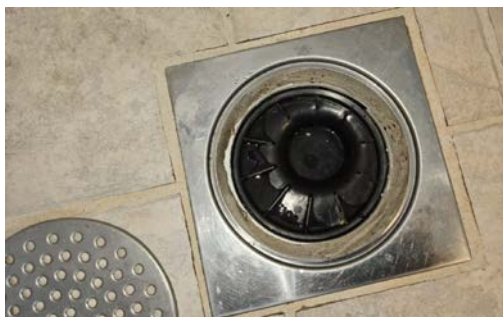
## 1. ETASJE > BAD

### ! TG 0 Tilliggende konstruksjoner våtrom

Hulltaking er foretatt uten å påvise unormale forhold. Hulltaking er foretatt i hall. Fuktkvotemåling (vekt%) i konstruksjonen ble målt til 0-6.

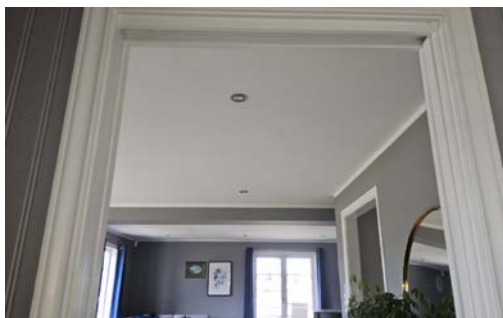
## ! TG 0 Branntekniske forhold
