Johs Rånås vei 16A, 1850 MYSEN

Mysen - Innholdsrik og sentrumsnær enebolig i blindvei med stor usjenert tomt.

Vedlegg

Tilstandsrapport

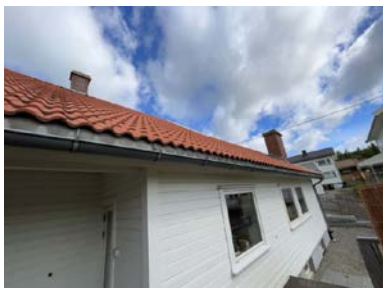
Vurdering av avvik:

- Det er påvist avvik i beslagløsninger.
- Det mangler snøfangere på hele deler av taket, men det var ikke krav om dette på byggemeldingstidspunktet.
- Mer enn halvparten av forventet brukstid er passert på renner/nedløp/beslag.

- Påvist og målt noe høye fuktvedier rundt pipe på loftet, trolig som følge av avvik på pipebeslag også påvist en del kalkutslag på pipe.

- Piper bør helbeslås med blikk over tak.

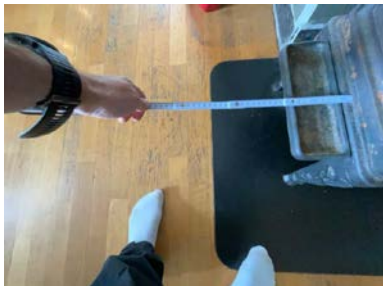
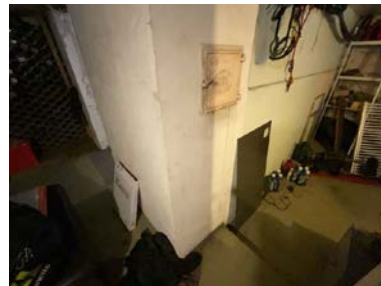
TG 2 Rom Under Terreng

Gulvet er av betong. Veggene har betong/mur.

- Det påviste fuktnivå gir grunn til å overvåke konstruksjonen jevnlig for å se utvikling over tid, og eventuelt foreta tiltak for å unngå fuktskader.

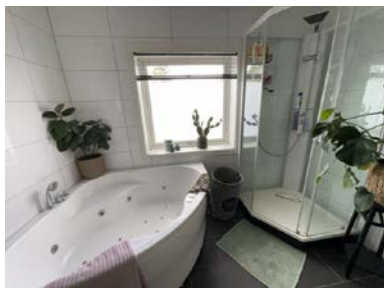
1. ETASJE > BAD

TG 2 Overflater Gulv

- Våtrommet kan fungere med dette avviket, det må dog gjøres utbedringer om avviket skal lukkes. Det vil imidlertid sjelden være økonomisk rasjonelt som et enkeltstående tiltak. Ved en eventuell renovering, påse at badet bygges med riktig fall til sluk.

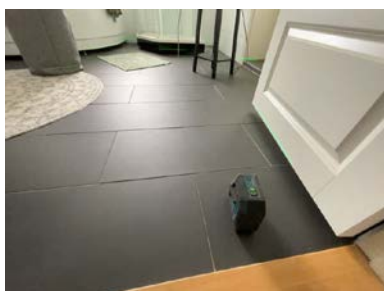
1. ETASJE > BAD

TG 2 Sluk, membran og tettesjikt

- Tilgang til sluk må bedres både for inspeksjon og rengjøring.
- Overvåk tilstanden jevnlig. For å få tilstandsgrad 0 eller 1 må tettesjiktet skiftes ut, men tidspunktet for når dette er nødvendig er vanskelig å si noe om. Ved renovering, påse at alle forhold med tettesjiktet, våtsone, sluk, røranlegg mv. dokumenteres.

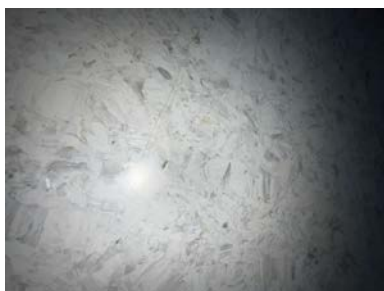
2. ETASJE > VASKEROM/TOALETTROM

🔧 TG 2 Sluk, membran og tettesjikt

- Overvåk tilstanden jevnlig. For å få tilstandsgrad 0 eller 1 må slukløsningen skiftes ut og sannsynligvis må også membransjiktet skiftes/utbedres. Det er imidlertid vanskelig å si noe om tidspunktet for når dette er nødvendig.
- Løsningen/utførelsen rundt rørgjennomføringer gir fare for fukt inn i konstruksjoner.
- Sluket må sjekkes og rengjøres jevnlig.

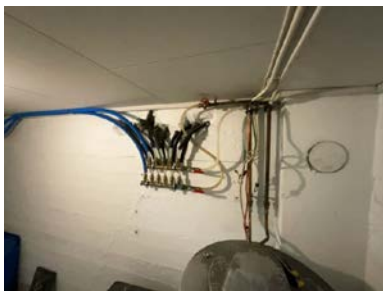
TG 2 Avløpsrør

Avløpsledninger er av plast og støpejern.

- Det er ikke behov for utbedringstiltak siden anlegget fungerer i dag, men ut ifra alder kan skader plutselig oppstå på eldre anlegg.

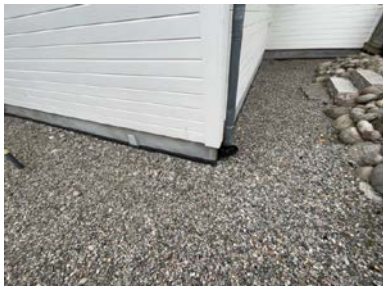
TG 2 Grunnmur og fundamenter

Boligen er fundamentert med betong.
Grunnmursvegger er av betong med sparestein, lettklinkerblokker på tilbygget del.

- Andre tiltak:
 - Lokal utbedring må utføres for å lukke avviket. Dog anbefalt å følge med på videre utvikling.
