Nøkkelinformasjon

Velkommen til Alvheimveien 2F!

Rune Kristiansen Takst AS  
Alvheimveien 2 F. Oppdrag 25057

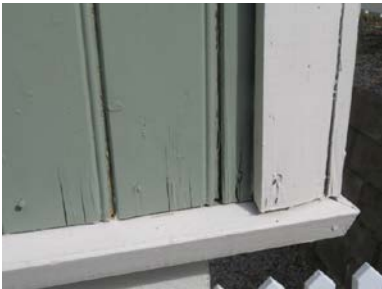
Ytterkledning er i hovedsak i god stand.  
Avviket gjelder enkelte panelbord, som har brukslitasje/mindre råteskader.  
Det er stedvis lit avstand fra vannbrett og til panel.

Stedvis noe lokale skader på ytterkledning.

Konsekvens: Hva som skal gjøres av tiltak, må vurderes av sameiet.

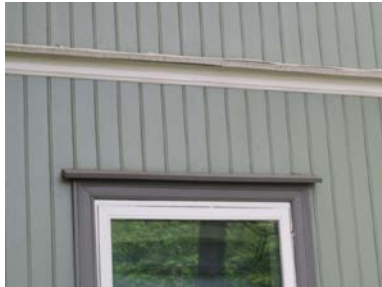
Manglende beslag på vannbrett over vinduer. Dette gjelder generelt for bygget.

Konsekvens: Det kan være fare for at det kommer fukt/vann inn i konstruksjonen, grunnet utett beslag/vannbrettløsning.  
forholdet bør kontrolleres nærmere, og utbedring kan påregnes.

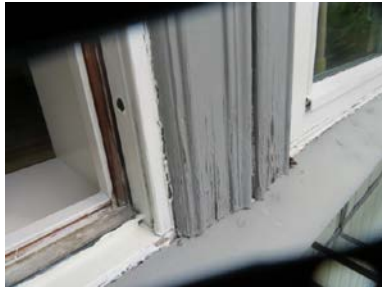
Råteskader på vindusomramming.

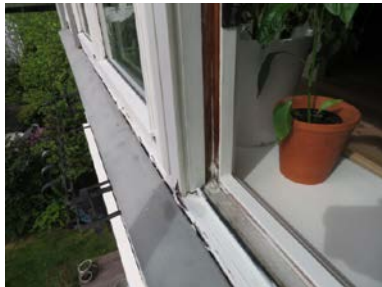
Utett overgang mellom vannbrett/vindu.
