Unik mulighet! Tiltalende  
toppleilighet med  
fjordutsikt i sveitervilla-  
Flott hage-

Velkommen til Alvheimveien 2F!

Rune Kristiansen Takst AS  
Alvheimveien 2 F. Oppdrag 25057

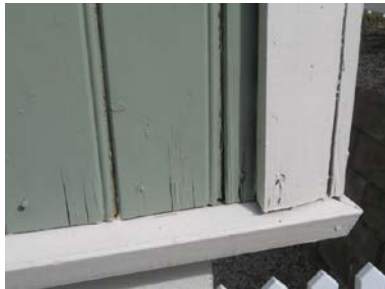
Ytterkledning er i hovedsak i god stand. Avviket gjelder enkelte panelbord, som har brukslitasje/mindre råteskader. Det er stedvis lit avstand fra vannbrett og til panel.

Stedvis noe lokale skader på ytterkledning.

Konsekvens: Hva som skal gjøres av tiltak, må vurderes av sameiet.

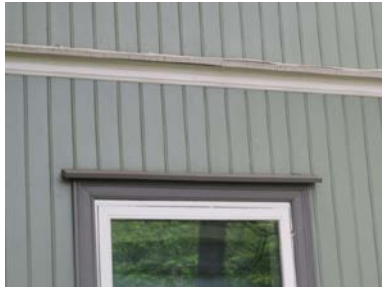
Avviket gjelder utførelse på utvendig vindus-omramming.

Manglende beslag på vannbrett over vinduer. Dette gjelder generelt for bygget.

Konsekvens: Det kan være fare for at det kommer fukt/vann inn i konstruksjonen, grunnet utett beslag/vannbrettløsning.  
forholdet bør kontrolleres nærmere, og utbedring kan påregnes.

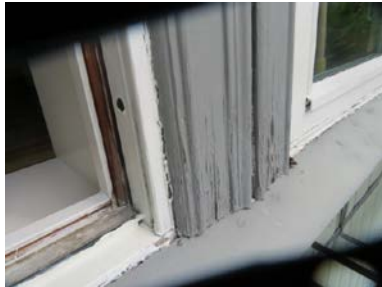
Det er noe råteskader på vindusbelistning, i hovedsak på vinduer i liten del av stue.

Råteskader på vindusomramming.

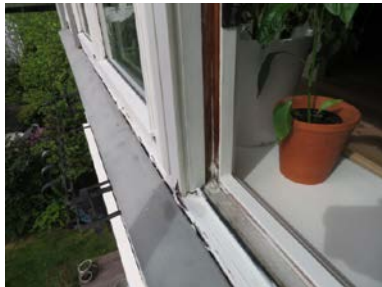
Utett overgang mellom vannbrett/vindu.
