Åsheimveien 34, 8890 LEIRFJORD

**Leines - Attraktiv enebolig med alt  
på ett plan | Garasje, anneks og  
utebod | Kort vei til byen |**

Befaringsdato: 04.12.2025

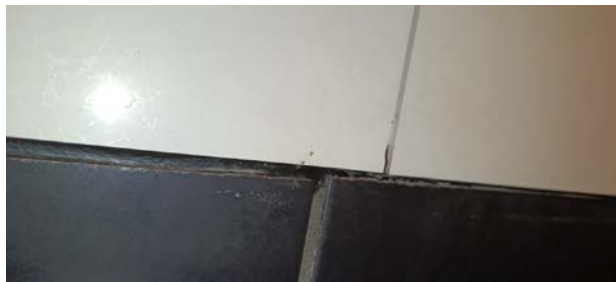
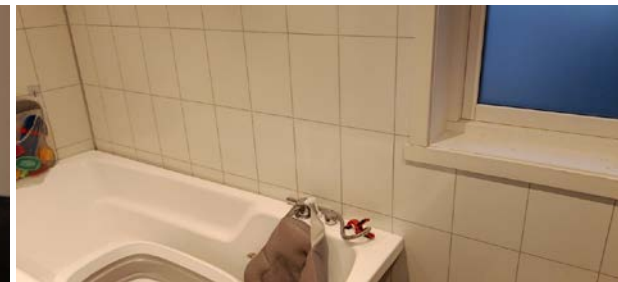
### TG 2 Overflater Gulv

- Våtrom - 1. Etasje > Bad 2 - Overflater Gulv  
Avvik: Det er påvist at høydeforskjell fra topp slukrist til gulv/synlig topp membran ved dørterskel er mindre enn 25 mm.  
Det er påvist avvik i fallforhold til sluk i forhold til krav i forskrift på byggetidspunktet.  
Krav til fall er ikke oppfylt og gulvet er tilnærmet flatt (har ikke motfall).  
Enkelte fuger har noe avkalking og er ikke utført i henhold til fagmessig standard.

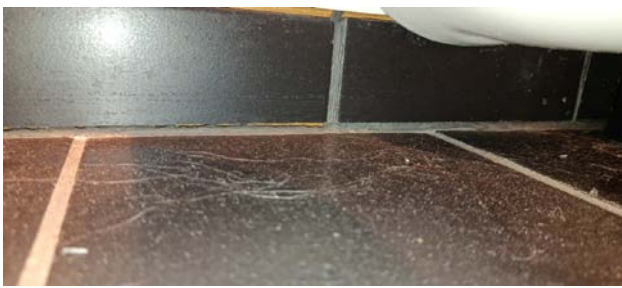
### TG 3 Sluk, membran og tettesjikt

- Våtrom - 1. Etasje > Bad 2 - Sluk, membran og tettesjikt  
Avvik: Rommet er et våtrom hvor det ved etablering var krav om "uavhengig kontroll", men det foreligger ingen dokumentasjon på at det er utført "uavhengig kontroll".  
Det er påvist utette rørgjennomføringer i våtsone.  
Det er ikke sammenhengede membran mellom sokkelfliser og baderomsplater i våtsonen under badekaret.

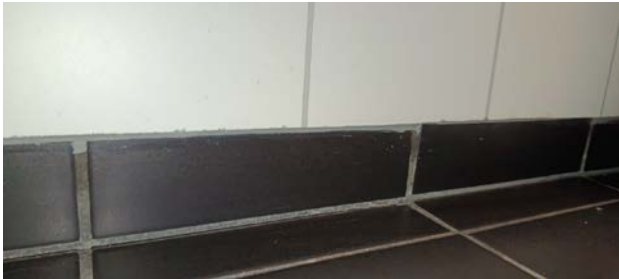
#### 1 TG 2 Overflater Gulv

- Våtrom - 1. Etasje > Vaskerom - Overflater Gulv  
Avvik: Det er påvist avvik i fallforhold til sluk i forhold til krav i forskrift på byggetidspunktet.

Det bør fremskaffes dokumentasjon på utført uavhengig kontroll, da manglende dokumentasjon medfører usikkerhet om utførelsen er i henhold til gjeldende krav, noe som øker risikoen for skjulte feil og skader.

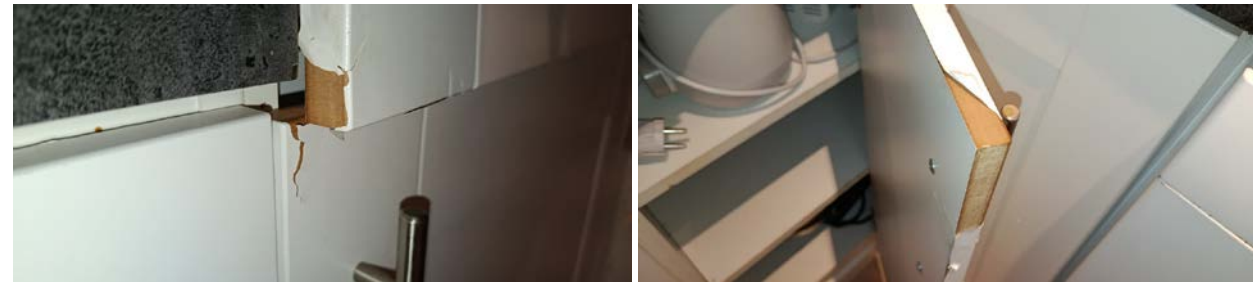
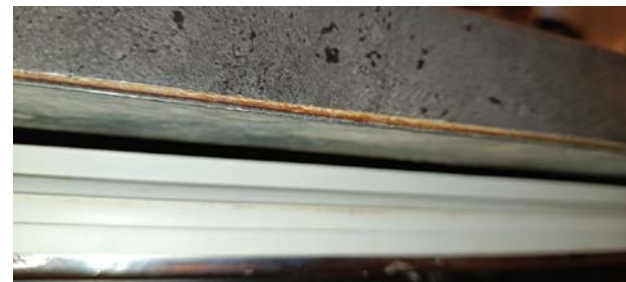
- Kjøkken - 1. Etasje > Stue/kjøkken - Overflater og innredning  
Avvik: Det er påvist skader på overflater/ kjøkkeninnredning utover normal slitasjegrad.  
Det er ikke påvist tegn på at det er montert lekkasjedeteksjon ved oppvaskmaskin/oppvaskkum, dette er et krav på kjøkkenet ut ifra alder.  
Fuktsvell i veggplater bak koketopp og i benkeplaten over oppvaskmaskin.  
Sprekk i deksel på komfyrvakt.  
Folien har løs på flere fronter.  
Enkelte fronter tar i hverandre.

Det bør monteres lekkasjedeteksjon ved oppvaskmaskin/oppvaskkum for å oppfylle gjeldende krav og redusere risikoen for vannskader.  
Skader på overflater og kjøkkeninnredning må utbedres for å hindre videre forringelse og opprettholde funksjon. Manglende eller defekte fronter og deksel bør erstattes eller repareres for å sikre tilfredsstillende bruk og estetikk.
