# Innholdsrik og velholdt enebolig på stor, selveiet tomt!

# Tilstandsrapport

gnr. 162, bnr. 111

Befaringsdato: 23.04.2025

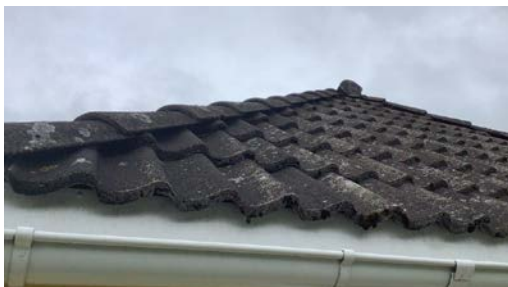
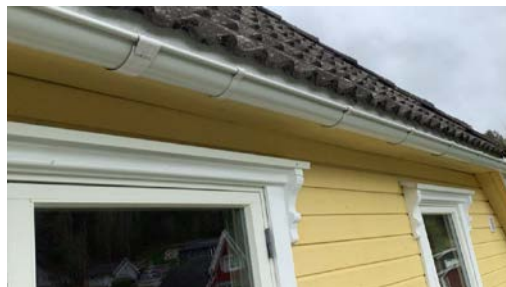
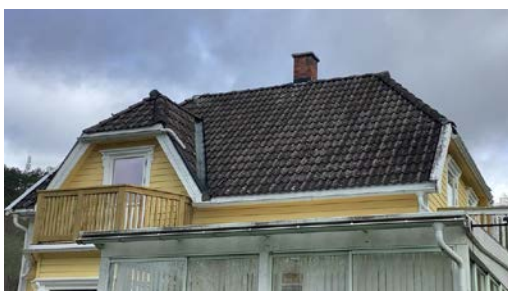
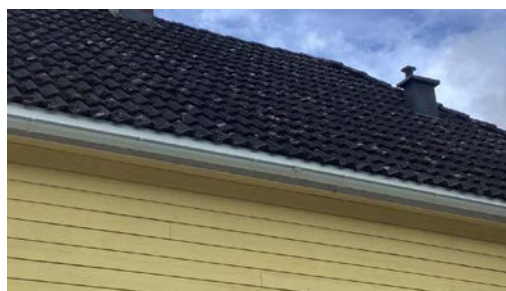
### Nedløp og beslag

## Vurdering av avvik:

Det bør vurderes å montere snøfangere for å hindre risiko for snøras som kan medføre skade.

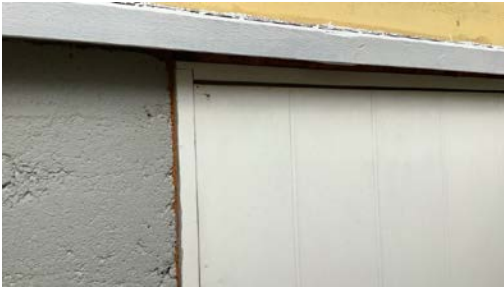
### Vurdering av avvik:

- Det er påvist avvik rundt innsetningsdetaljer.
- Det er påvist dører som er vanskelig å åpne eller lukke.

Manglende terskelbeslag, noe som gir økt risiko for fukt inntrengning til innenforliggende konstruksjoner.

- Dører må justeres.
- Det bør gjøres tiltak for å lukke avviket.

Montere beslag.

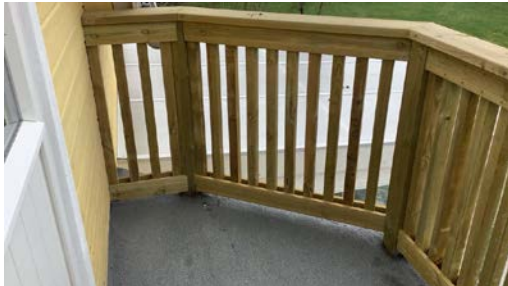
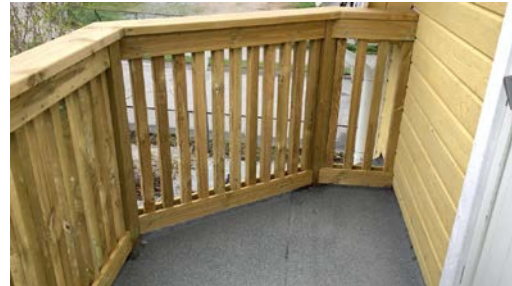
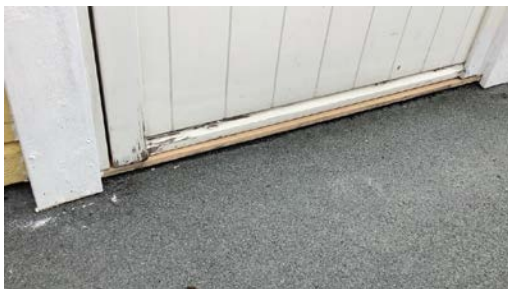
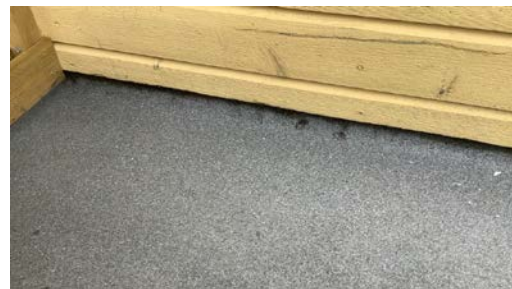
## TG 3 Utvendige trapper

### Vurdering av avvik:

- Rekkverk må monteres for å lukke avviket.

Kostnadsestimat: Under 10 000
