Gruvegata 10E, 8624 MO | RANA

**Nydelig oppusset halvpart av  
tomannsbolig med utleiedel | Nytt  
kjøkken fra 2024 | 4 Soverom |  
Familievennlig område**

# Tilstandsrapport

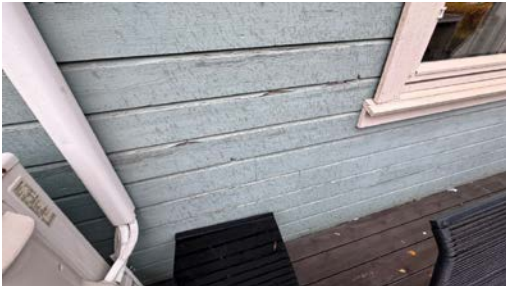
Bordkledningen er værslitt.

Overflatebehandling må utføres for å beskytte treverket mot fukt og forvitring.  
Dersom tiltak ikke iverksettes, kan dette føre til økt risiko for råte og redusert levetid på kledningen.

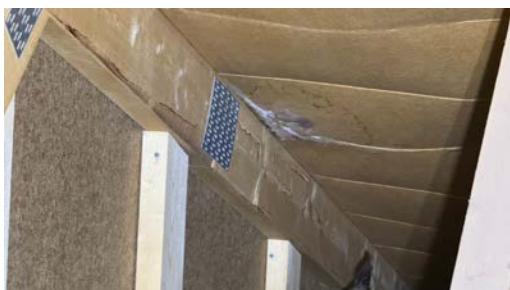
Det er registrert fuktskjolder i undertak/takkonstruksjon ved gjennomføringer.

Fuktskjolder i undertak og takkonstruksjon.

Tetting rundt gjennomføringer må utføres tilfredsstillende for å hindre videre fuktinntrengning.

Nærmere undersøkelser ved alle fuktskjolder bør vurderes.

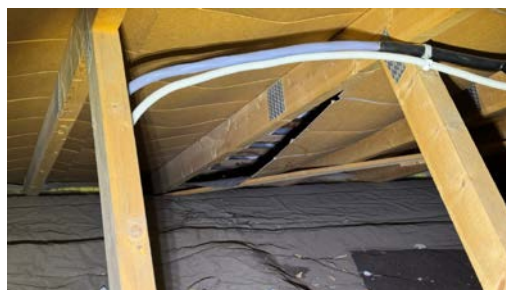
Deler av undertaket har løsnet.

- Påviste skader må utbedres.

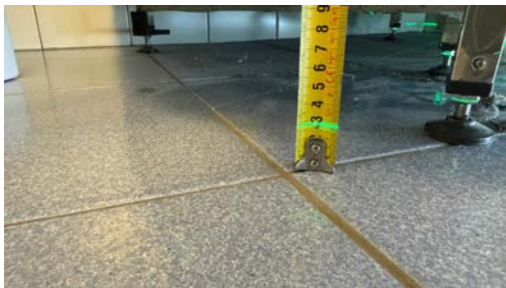
Kontroll av fallforhold.

- Påviste avvik må utbedres, gulvet må bygges med riktig fall.
  - Et bad med manglende/reduert fall til sluk blir mindre funksjonelt og sikkert for brukeren. Dette kan medføre stående vann på gulvet, vann som ikke ledes effektivt til sluket, økt risiko for at vann renner ut av rommet og redusert sklisikkerhet på gulvet.
- Hvis hele flisen ikke har kontakt med underlaget, og luftlommer oppstår blir dette kalt "bom", og kan medføre at flisen sprekker ved belastning. Vær oppmerksom ved bruk.

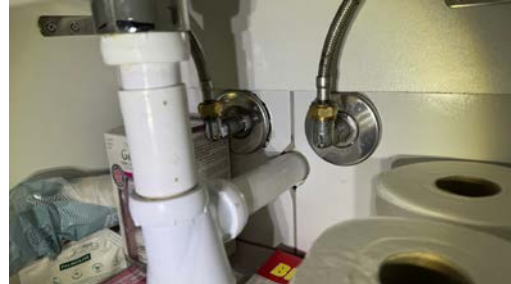
Det er påvist mangelfull/feil utførelse rundt rørgjennomføringer e.l. som gir fare for fukt i konstruksjonen i våtsone.

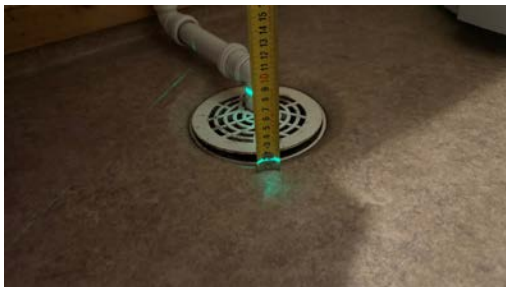
Kontroll av fallforhold.

- Påviste avvik må utbedres, gulvet må bygges med riktig fall.
- Et bad med manglende/reduert fall til sluk blir mindre funksjonelt og sikkert for brukeren. Dette kan medføre stående vann på gulvet, vann som ikke ledes effektivt til sluket, økt risiko for at vann renner ut av rommet og redusert sklisikkerhet på gulvet.

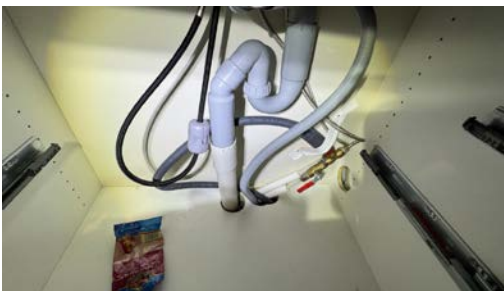
Det mangler tettemuffer i enden av varerør på rør-i-rør-system.

- Det er ikke behov for utbedringstiltak siden anlegget fungerer i dag, men ut ifra alder kan skader plutselig oppstå på eldre anlegg.
- Rørkurser på rør-i-rør system bør merkes.
- Det må monteres tettemuffer i enden av varerørene.

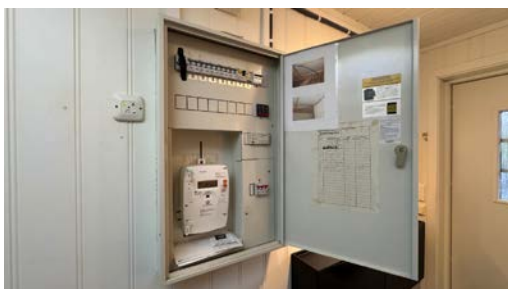
Kursfortegnelsen i begge sikringsskapene fremstår noe uoversiktlig, med flere overstrekinger og håndskrevne endringer. (TG2). Det foreligger ikke samsvarserklæring for arbeider utført etter 01.01.1999. (TG2)

Kontroll av el-skap og kursfortegnelse.
