Kurudvegen 6, 2208 KONGSVINGER

**Klassisk enebolig på stor tomt  
med flott utsikt nær sentrum.  
Dobbel garasje og romslig  
terrasse.**

| Tilstandsrapport ..... | 49 |

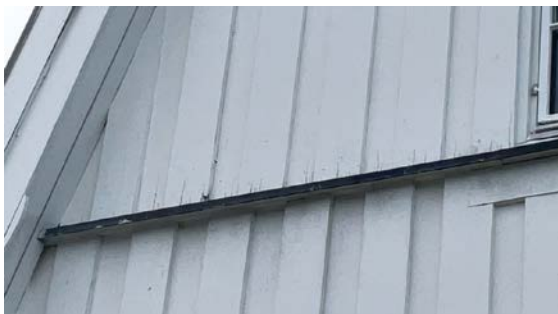
Normal stand, men litt endesprekk og kan ikke utelukkes noe partiell råte i endeved eller konstruksjon (men ikke synlig fra bakkeplan og tømmerkonstruksjon er helt innbygget/usynlig). Endeved er ikke skåret med skrå dryppkant.

Sprekker i endeved (partiell råte kan finnes)

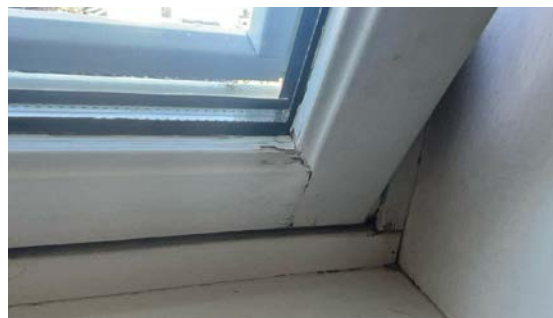
Kondensering på glass kan skyldes begrenset ventilering mot glassene eller evt. luftlekkasjer i karm/ramme (f.eks. lite gode tettelist). Dette medfører skjolder/malingsflass og kan gi fuktskader i treverk som krever vedlikehold evt. utskiftningsbehov av enkelte vinduer. Tiltak er bedre ventilasjon av rommet eller utbedring av tetninger i karm/ramme. De originale vinduer på loft og kjeller er naturlig slitt, men av mindre betydning da dette ikke er primærdel.

Symptom til litt kondensering i nedkant karm/hjørner

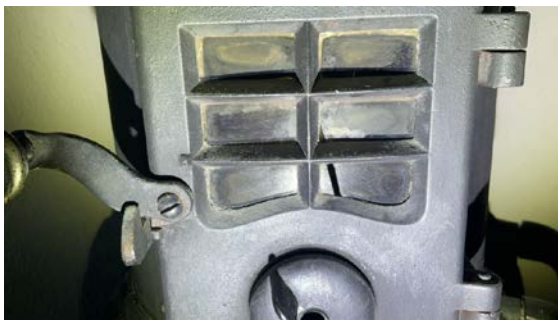
Pipevanger er ikke synlige. Det er påvist sprekker i ildfast stein inne i ovnen. 2 sider innkledd i soverom 2.etg. (også avvik fra branntilsyn gitt 16.09.2022). Sprukken ildfast stein og sprukket glass i eldre vedovn. Rennemerker etter sotvann under feieluke. (Det er usikkert hvilke avstandskrav til treverk som gjelder for ildsted).

Sprekker i ildfast stein vedovn

Sprekk i glass vedovn

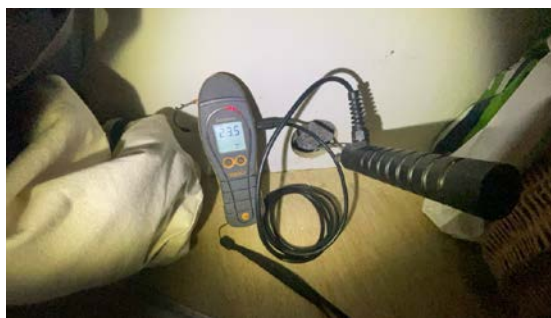
Hulltagning

Det er gjennom hulltaking påvist høyt fuktnivå inne i trekonstruksjonen i hulltakingen, men ikke påvist fuktskader i dette området. Høy luftfuktighet kan over tid føre til muggvekst eller sverting av materialer. Samtidig kan materialer og konstruksjoner bli ødelagt. Det er påvist indikasjoner på noe fuktgjennomtrenging i kjellergulv. Det er påvist indikasjoner på noe fuktgjennomtrenging inn i kjellermur. 24 vekt% betegnes som fuktig treverk og det er påvist plast i vegg mot terreng. Dette er feil iht. dagens byggdetaljer (skal ikke være fuktsperre i vegger hvor over halvparten er nedgravd mot terreng), men vært ulik praksis igjennom årene. Det er litt saltutslag og forhøyninger ved fuktsøk i nedkant vegg og gulv. Dette er nokså vanlig for bygningstypen og kan i tillegg til fuktvandring i vegg skyldes kapilærsug fra grunn. Ikke kjeller under kjøkken

- Det påviste fuktnivå gir grunn til å overvåke konstruksjonen jevnlig for å se utvikling over tid, og eventuelt foreta tiltak for å unngå fuktskader.

Mtp. de åpne murkonstruksjonene vurderes ikke dette spesielt kritisk, og tiltak slik det fremsto befaringen er å holde under observasjon og opprettholde god ventilering. Imidlertid er påforingskonstruksjon i trapperom av treverk som er et organisk materiale som kan ta skade og det anbefales dette fjernes for å forhindre dette.

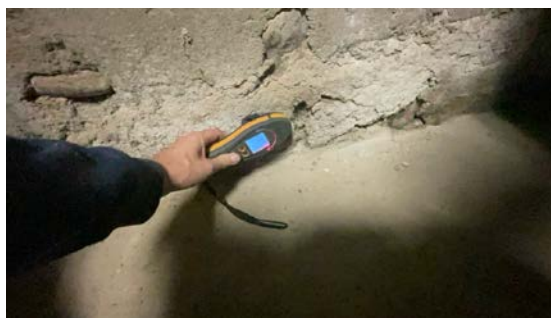
22vekt% ved måling av treskillevegg mot betonggulv/mur-yttervegg

Fuktsøk kjellervegg med økning mot gulv

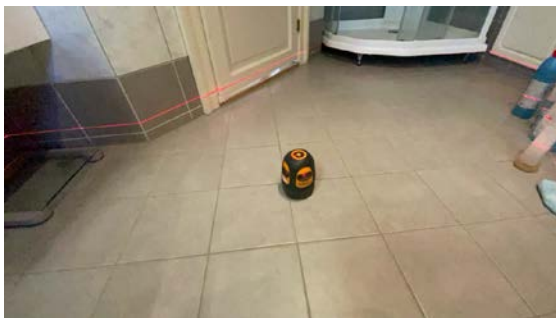
Fallnivellering

Det er påvist at høydeforskjell fra topp slukrist til gulv/synlig topp membran ved dørterskel er mindre enn 25 mm. Høydeforskjell fra toppen av sluket i dusj til toppen av flis ved dørterskelen er 15mm. Høydeforskjell til sluk ellers i rommet ca 2 cm. Det er ca 1:50 fall i dusjhjørnet som snur like utenfor kabinett og faller til det andre sluket i rommet. Fallet er omlag 1:100, men noe mindre enkelte steder. Dette er noe avvik fra TEK10 (forskrift da gulvet ble lagt).

- Til tross for avviket i fall/høydeforskjell til sluk, vil gulvet fortsatt kunne lede vann mot sluket, men med redusert effektivitet. Dette kan potensielt øke risikoen for vannansamling i enkelte områder av badet.

Vurdert fungerende med lukket kabinett som har internfall og rørføring til sluk.

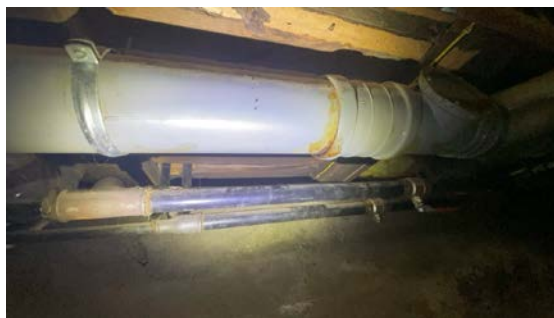
Symptom på noe "svetting" i rørmuffer

- Det er ikke behov for utbedringstiltak siden anlegget fungerer i dag, men ut ifra alder kan skader plutselig oppstå på eldre anlegg.

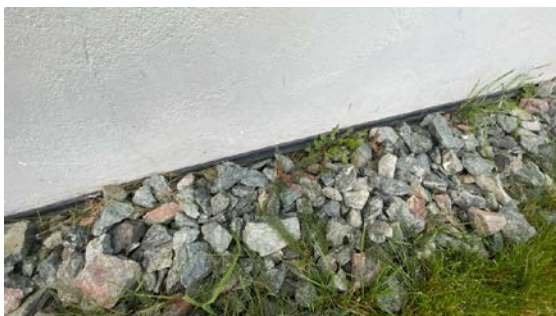
Mer enn halvparten av forventet levetid på drenering er overskredet. Det går ikke å kontrollere fuktsperren rundt hele pga. terrasser og beplantning, men påvist stedvis hvor det er mulig å besiktige. Anfører den er stedvis uten topplist og hvor det finnes topplist er ikke denne innpusset.

Toppliste fuktsperre gavl

- Overvåk tilstanden jevnlig. For å få tilstandsgrad 0 eller 1 må dreneringen skiftes ut, men tidspunktet for når dette er nødvendig er vanskelig å si noe om. Bruken av underetg/kjeller vil og være avgjørende.

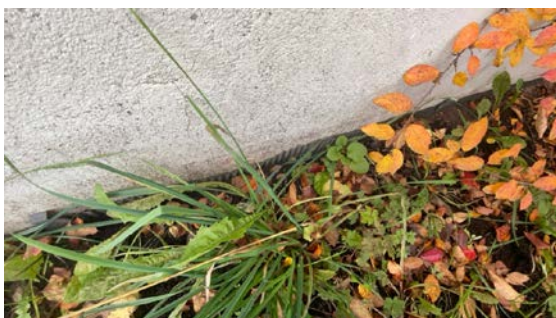
Fuktsperre uten toppliste nedside

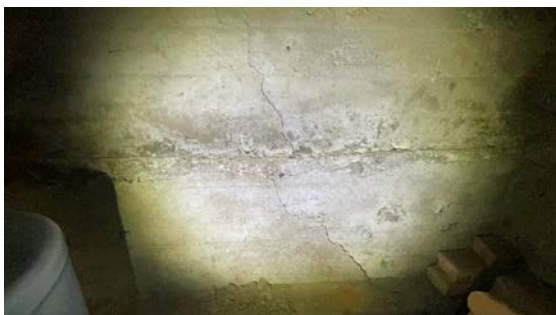
Ved bereder inv.

Grunnmuren har sprekkdannelser.

Sprekker bør observeres om endrer seg, men tiltak vurderes ikke nødvendig om de er stabile uten endring.
