Vefsnvegen 531, 8658 MOSJØEN

Småbruk - Unik eiendom - Bolig, fjøs (delvis innredet), stabbur og uthus - Ca. 6,2 km. fra Mosjøen sentrum

Oppdragsnr.: 1801240009

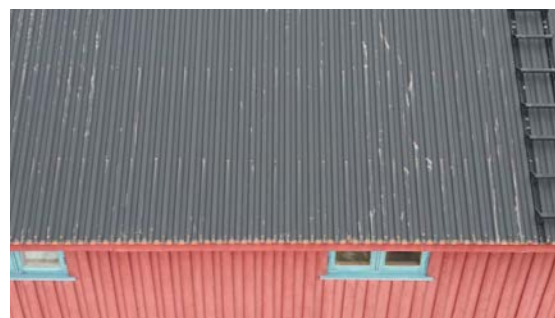
I nedre kant på takplater er det stedvis rust.

Rust på takspiker.

- Tidspunkt for utskiftning av undertak nærmer seg.
- Tidspunkt for utskiftning av taktekking nærmer seg.

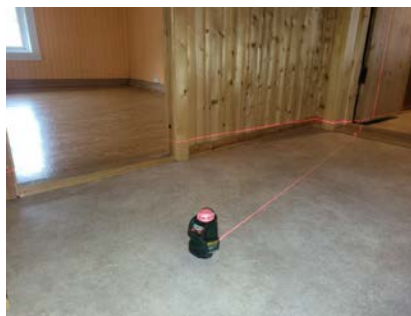
- Målt høydeforskjell på over 20 mm innenfor en lengde på 2 meter. Tilstandsgrad 3 gis med bakgrunn i standardens krav til godkjente måleavvik.
- Målt høydeforskjell på over 30 mm gjennom hele rommet. Tilstandsgrad 3 gis med bakgrunn i standardens krav til godkjente måleavvik.

Loftetasje: Totalt planavvik ca. 115 mm (11,5 cm.). Planavvik med radius på 2 meter ca. 60 mm (6 cm.)

Måling av planavvik i loftetasjen.

- For å få tilstandsgrad 0 eller 1 må høydeforskjeller rettes opp. Ytterligere undersøkelser må foretas for å få kartlagt omfanget for utbedring.

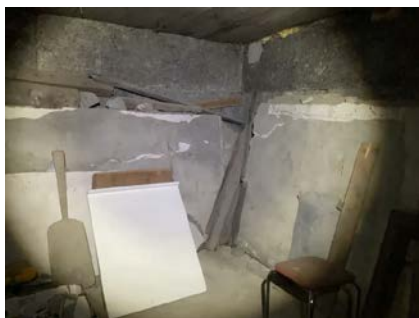
- Det er påvist synlig fuktighet på mur/gulv i kjeller.
- Det er påvist indikasjoner på noe fuktgjennomtrenging inn i kjellermur.
- Det er påvist indikasjoner på noe fuktgjennomtrenging i kjellergulv.
- Kjeller har ingen ventilering/luftgjennomstrømning.

Gammel ringmur står innenfor dagens ringmur.

- Det må foretas tiltak for å redusere/begrense fuktgjennomtrenging inn i kjeller.
- Konstruksjonene må sikres mot råte, sopp og skadedyr.

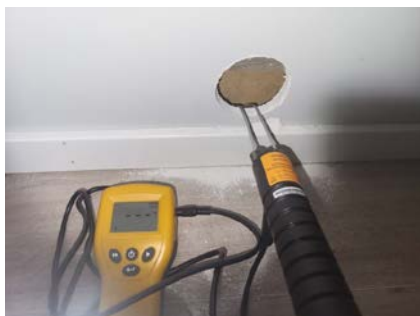
Fuktmåling innvendig i veggkonstruksjon mot bad.

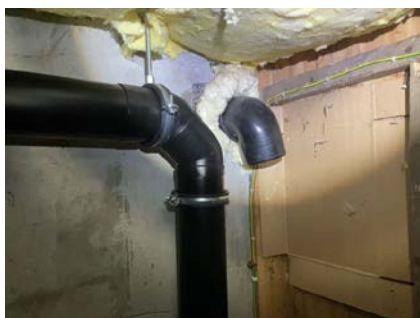
Innvendig lufting av avløp er ikke tilkoblet.

- Anlegget bør sjekkes av fagperson.
- Skal avviket lukkes, må løsning på lufting av kloakk etableres.

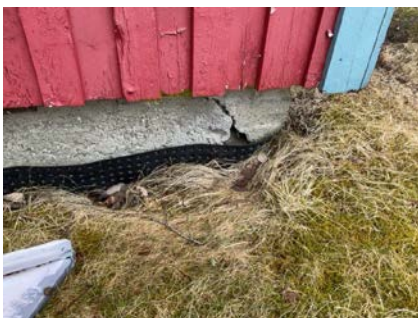
- Grunnmuren har sprekkdannelser.
- Det er registrert horisontalriss som er symptom på jordtrykk.
- Det er registrert skråriss som er symptom på setninger.
- Grunnmuren har setnings-skader.

Sprekk i grunnmur.

Sprekker i muren må pusses, muren må slemmes og grunnmursplast må festes til grunnmuren.

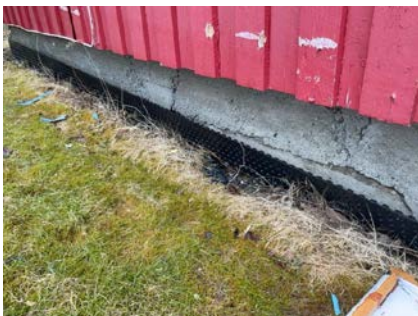
Sprekker i grunnmur.
