Vefsnvegen 531, 8658 MOSJØEN

**Småbruk - Unik eiendom - Bolig, fjøs (delvis innredet), stabbur og uthus - Ca. 6,2 km. fra Mosjøen sentrum**

# Småbruk - Unik eiendom - Bolig, fjøs (delvis innredet), stabbur, uthus

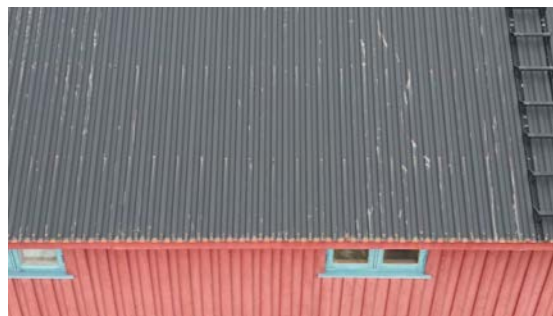
I nedre kant på takplater er det stedvis rust.

Rust på takspiker.

- Tidspunkt for utskiftning av undertak nærmer seg.
- Tidspunkt for utskiftning av taktekking nærmer seg.

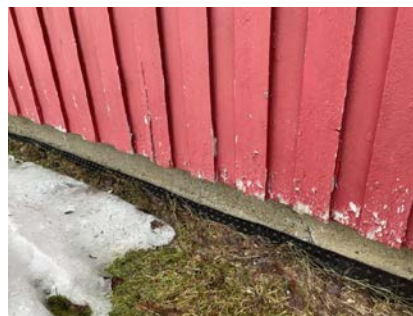
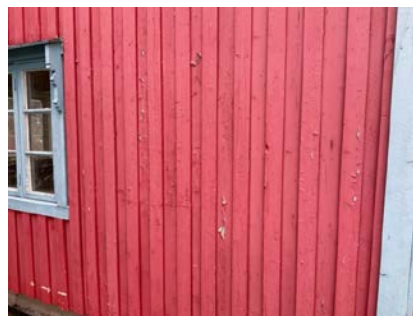
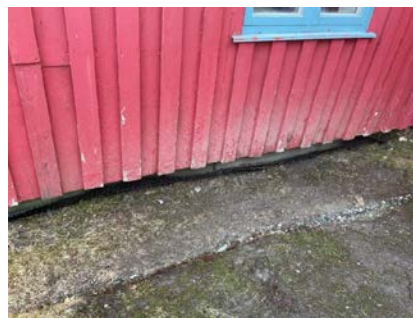
- Det er påvist spredte råteskader i bordkledningen.
- Det er ingen lusing/musebånd i nedre kant av konstruksjon.

- Musebånd/lusing må etableres.
- Råteskadet trekledning må skiftes ut.

Kledningen må skrapes og oppmales.

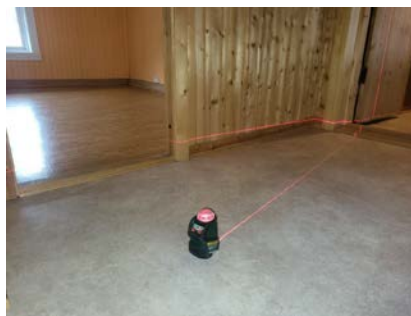
- Målt høydeforskjell på over 20 mm innenfor en lengde på 2 meter. Tilstandsgrad 3 gis med bakgrunn i standardens krav til godkjente måleavvik.
- Målt høydeforskjell på over 30 mm gjennom hele rommet. Tilstandsgrad 3 gis med bakgrunn i standardens krav til godkjente måleavvik.

Loftetasje: Totalt planavvik ca. 115 mm (11,5 cm.). Planavvik med radius på 2 meter ca. 60 mm (6 cm.)

Måling av planavvik i loftetasjen.

- For å få tilstandsgrad 0 eller 1 må høydeforskjeller rettes opp. Ytterligere undersøkelser må foretas for å få kartlagt omfanget for utbedring.

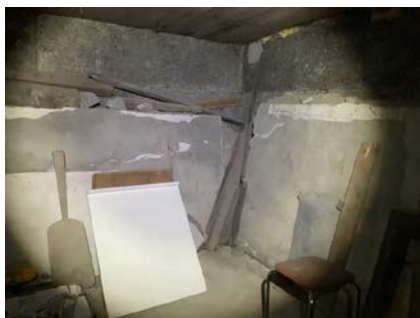
- Det er påvist synlig fuktighet på mur/gulv i kjeller.
- Det er påvist indikasjoner på noe fuktgjennomtrenging inn i kjellermur.
- Det er påvist indikasjoner på noe fuktgjennomtrenging i kjellergulv.
- Kjeller har ingen ventilering/luftgjennomstrømning.

Gammel ringmur står innenfor dagens ringmur.

- Det må foretas tiltak for å redusere/begrense fuktgjennomtrenging inn i kjeller.
- Konstruksjonene må sikres mot råte, sopp og skadedyr.

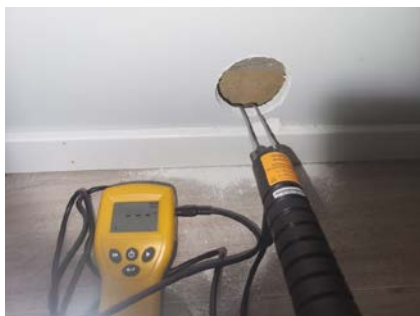
Fuktmåling innvendig i veggkonstruksjon mot bad.

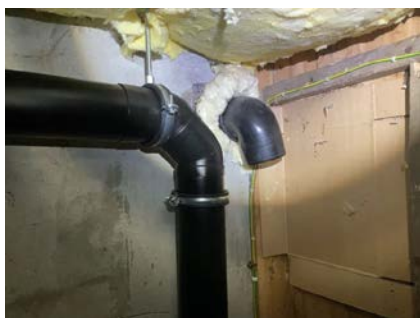
Innvendig lufting av avløp er ikke tilkoblet.

- Anlegget bør sjekkes av fagperson.
- Skal avviket lukkes, må løsning på lufting av kloakk etableres.

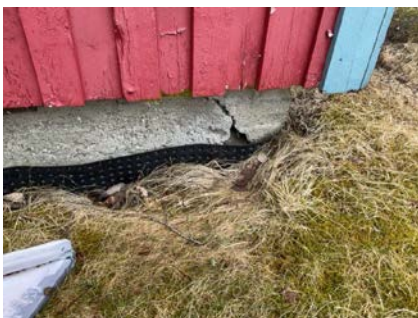
- Grunnmuren har sprekkdannelser.
- Det er registrert horisontalriss som er symptom på jordtrykk.
- Det er registrert skråriss som er symptom på setninger.
- Grunnmuren har setnings-skader.

Sprekk i grunnmur.

Sprekker i muren må pusses, muren må slemmes og grunnmursplast må festes til grunnmuren.

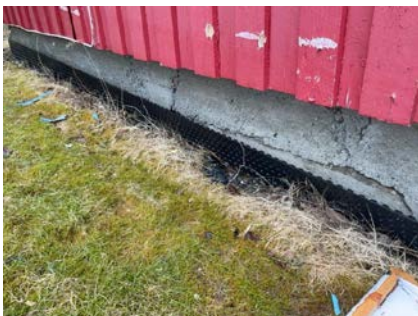
Sprekker i grunnmur.
